# ΣΕΙΣΜΟΣ ΦΛΩΡΙΝΑΣ

## Μ 5.5 της 09/01/2022

**ΣΥΝΤΟΜΗ ΕΚΘΕΣΗ  
ΑΝΑΛΥΣΗΣ ΚΑΤΑΓΡΑΦΩΝ ΤΟΥ ΔΙΚΤΥΟΥ  
ΕΠΙΤΑΧΥΝΣΙΟΓΡΑΦΩΝ ΤΟΥ ΙΤΣΑΚ  
ΚΑΙ ΒΛΑΒΩΝ ΣΤΟ ΔΟΜΗΜΕΝΟ ΠΕΡΙΒΑΛΛΟΝ**

ΘΕΣΣΑΛΟΝΙΚΗ  
ΙΑΝΟΥΑΡΙΟΣ 2022

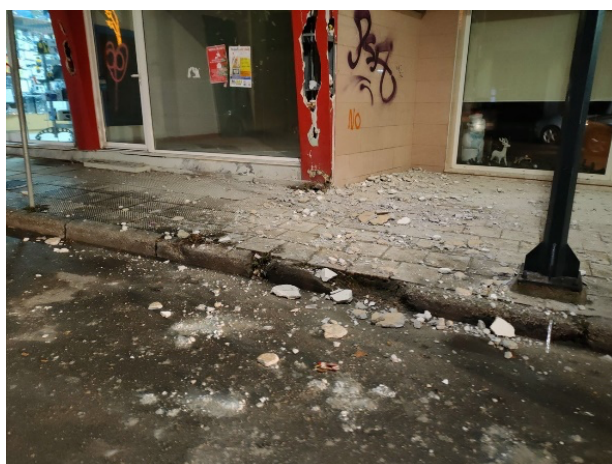
Η πτώση επιχρισμάτων σε κτίρια από φέρουσα τοιχοποιία σε περίπτωση σεισμού είναι μία συνήθης απόκριση και είναι από τις πρώτες μορφές “αστοχίας” που εμφανίζεται. Αυτό αιτιολογείται με δύο τρόπους: i) Τα επιχρίσματα κατασκευάζονται από υλικά χαμηλής αντοχής τα οποία είναι ιδιαίτερος ψαθυρά. Υπάρχει περίπτωση πτώσης των επιχρισμάτων τα οποία έχουν αποκολληθεί από την τοιχοποιία, λόγω της δράσης περιβαλλοντικών παραγόντων, και με τη σεισμική διέγερση δεν μπορούν να φέρουν το βάρος τους οπότε αποσπώνται και πέφτουν. Υπάρχουν περιπτώσεις όπου αυτή η μορφή αστοχίας επιχρισμάτων μπορεί να συμβεί χωρίς την ύπαρξη σεισμικού συμβάντος αλλά μόνο με τη δράση περιβαλλοντικών παραγόντων. Κατά το σεισμό ορισμένα επιχρίσματα τα οποία είναι ήδη ελαφρώς αποκολλημένα πέφτουν ταυτοχρόνως. ii) Η άλλη αιτία πτώσης των επιχρισμάτων είναι η απόσπαση λόγω παραμόρφωσης της τοιχοποιίας εντός ή/και εκτός του επιπέδου της. Η αντοχή της τοιχοποιίας (λίθοι ή πλίνθοι και κονίαμα δόμησης) όπως προτείνεται από το σχέδιο του Κανονισμού Δομητικών Επεμβάσεων σε Κτίρια από Τοιχοποιία (ΚΑΔΕΤ 2021) προκύπτει τουλάχιστον τριπλάσια από την αντοχή του κονιάματος και του επιχρίσματος. Η τοιχοποιία παραμορφώνεται και αναπτύσσει ρηγματώσεις κατά τη σεισμική διέγερση όπως επίσης και το επιχρίσμα στις παρειές της τοιχοποιίας. Με τη ρηγματώσή του το επιχρίσμα αποσπάται από την τοιχοποιία, όπως επίσης είναι δυνατό να αποσπαστούν και να πέσουν μικροί λίθοι από αυτήν (**Εικόνα 3.1α,β, 3.2β,γ**).

**Εικόνα 3.1** Παρατηρηθείσες αστοχίες από τον σεισμό της 09/01/2022Πηγές φωτογραφιών: (α) Twitter (β) [www.skai.gr](http://www.skai.gr)

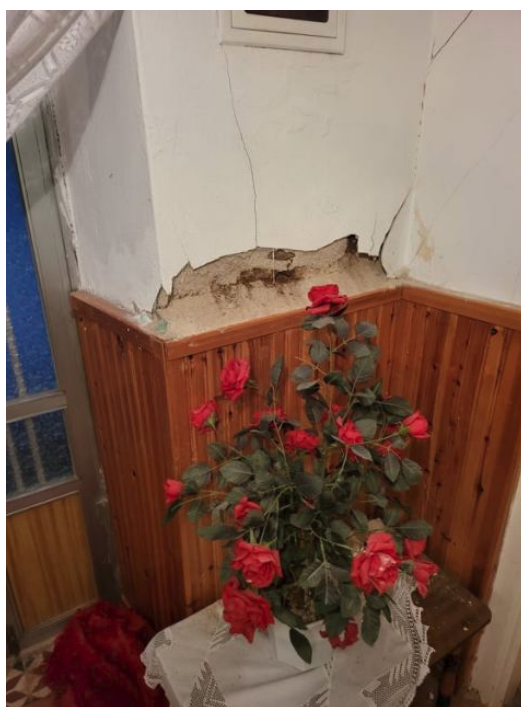
(γ)

**Εικόνα 3.1 (συν)** Παρατηρηθείσες αστοχίες από τον σεισμό της 09/01/2022

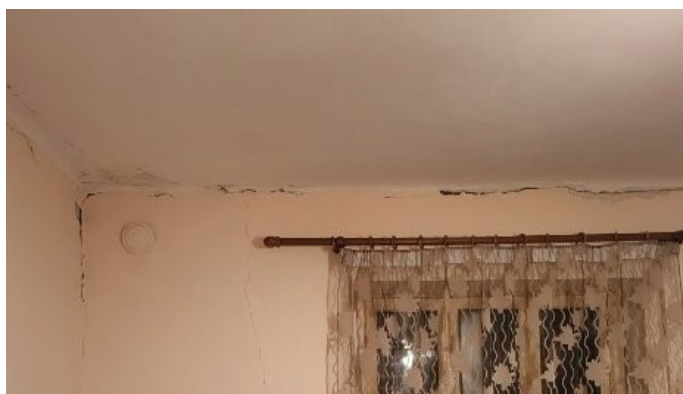
(δ)

οπλισμένο σκυρόδεμα να μην εμφανίζουν βλάβες. Τονίζεται ότι οι ρηγματώσεις αυτές δημιουργούνται αρχικά στην οριακή περίμετρο - περιοχή όπου το πλαίσιο οπλισμένου σκυροδέματος περιβάλλει την τοιχοποιία πλήρωσης. ii) Οι πρώτες ρηγματώσεις που δημιουργούνται στα πλαίσια οπλισμένου σκυροδέματος κατά τις οποίες δεν υπάρχει σημαντική διαρροή στους διαμήκεις οπλισμούς (επιμήκυνση οπλισμών 2-4 τοις χιλίοις) ξανακλείνουν μετά το σεισμικό συμβάν και δεν γίνονται αντιληπτές κατά τις επιτόπου μακροσκοπικές αυτοψίες. Αντιθέτως οι ρηγματώσεις στις τοιχοποιίες πλήρωσης αφήνουν ίχνος στο επίχρισμα το οποίο γίνεται εύκολα αντιληπτό κατά τις επιτόπου μακροσκοπικές αυτοψίες (**Εικόνα 3.1.δ**).

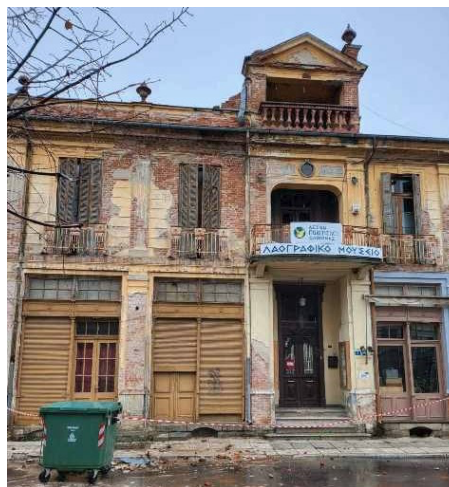
**Εικόνα 3.2** Λαογραφικό μουσείο Φλώρινας (α) πριν και (β), (γ) μετά τον σεισμό της 09/01/2022.  
Πηγές φωτογραφιών: (α) Google Earth (β) <https://neafiorina.gr> (γ) [www.skai.gr](http://www.skai.gr)
