# ΣΕΙΣΜΟΙ ΑΡΚΑΛΟΧΩΡΙΟΥ

**M 6.0 της 27/09/2021**  
**&**  
**M 5.3 της 28/09/2021**

ΠΡΟΚΑΤΑΡΚΤΙΚΗ ΕΚΘΕΣΗ  
ΚΑΤΑΓΡΑΦΕΣ ΤΟΥ ΔΙΚΤΥΟΥ ΕΠΙΤΑΧΥΝΣΙΟΓΡΑΦΩΝ ΤΟΥ ΙΤΣΑΚ  
ΚΑΙ ΒΛΑΒΕΣ ΣΤΟ ΦΥΣΙΚΟ ΚΑΙ ΔΟΜΗΜΕΝΟ ΠΕΡΙΒΑΛΛΟΝ

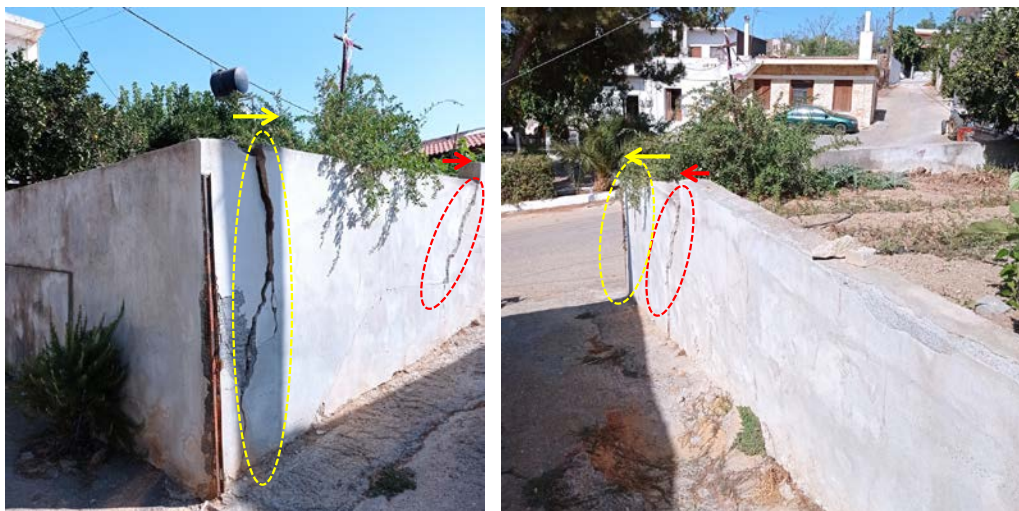
Στην Εικόνα 5.2 αποτυπώνεται από δυο διαφορετικές γωνίες λήψης αστοχία γωνιακού τοίχου αντιστήριξης η οποία εντοπίστηκε στο χωριό Ρουσοχώρια. Ο συγκεκριμένος λιθόκτιστος τοίχος με επικάλυψη σκυροδέματος αντιστήριζε έδαφος θεμελίωσης κατοικίας. Στο χωριό Μελέσες εντοπίστηκαν συγκριτικά οι περισσότερες αστοχίες τοίχων αντιστήριξης. Δυο χαρακτηριστικές περιπτώσεις αστοχίας γωνιακών λιθόκτιστων τοίχων με συνδετικό υλικό σκυρόδεμα φαίνονται στην Εικόνα 5.3. Στην 1<sup>η</sup> περίπτωση (Εικόνα 5.3α) ο τοίχος εμφάνισε οριζόντια μετακίνηση με αποκόλληση των δυο τμημάτων του ενώ στην 2<sup>η</sup> περίπτωση τοίχος μικρού ύψους ανετράπη πλήρως και το αντιστηριζόμενο εδαφικό υλικό κατολίσθησε τοπικά αποκλείοντας την πρόσβαση στην κατοικία από την παρακείμενη σκάλα (Εικόνα 5.3β). Φαίνεται επίσης ο τοίχος πιθανότατα μετά την ανατροπή του να μετατέθηκε αρκετά εκατοστά ως προς την αρχική του θέση κατά την διεύθυνση που δείχνει το βέλος στην Εικόνα 5.3γ. Στην συγκεκριμένη αστοχία θα πρέπει να συνεκτιμηθεί και η ελλειψής όπως φαίνεται συναρμογή των δυο τμημάτων του τοίχου. Αντίθετα, καλή συμπεριφορά εμφάνισε γωνιακός τοίχος αντιστήριξης από οπλισμένο σκυρόδεμα σημαντικού ύψους (της τάξεως των 4-4.5m στο ψηλότερό του σημείο) συγκριτικά με τους υπόλοιπους που καταγράφηκαν στο ίδιο χωριό, στον οποίο διαπιστώθηκε τοπική μόνο αποφλέγιση του σκυροδέματος με αποκάλυψη του οπλισμού (Εικόνα 5.3δ).

Εικόνα 5.2 Οριζόντια μετακίνηση και εκτεταμένη ρηγμάτωση τοίχου αντιστήριξης στο χωριό Ρουσσοχώρια

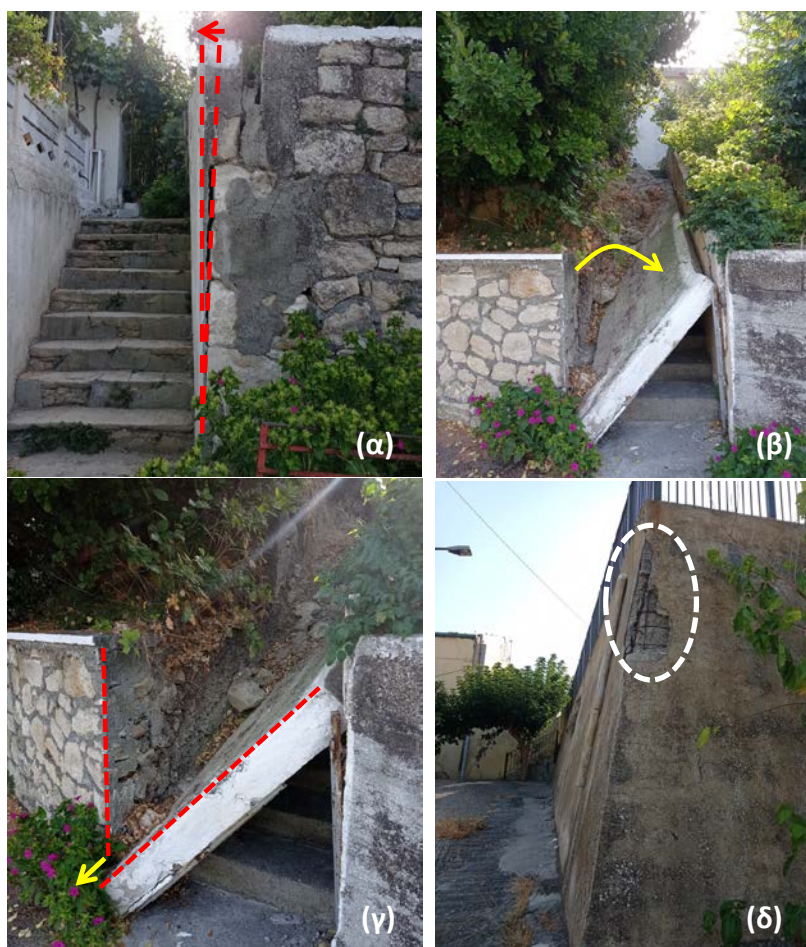
Εικόνα 5.3 Χωριό Μελέσες: (α) Οριζόντια μετακίνηση λιθόκτιστου τοίχου αντιστήριξης (β-γ) Πλήρης ανατροπή λιθόκτιστου τοίχου αντιστήριξης μικρού ύψους (δ) Τοπική αποφλείωση σκυροδέματος και αποκάλυψη οπλισμού σε γωνιακό τοίχο οπλισμένου σκυροδέματος.

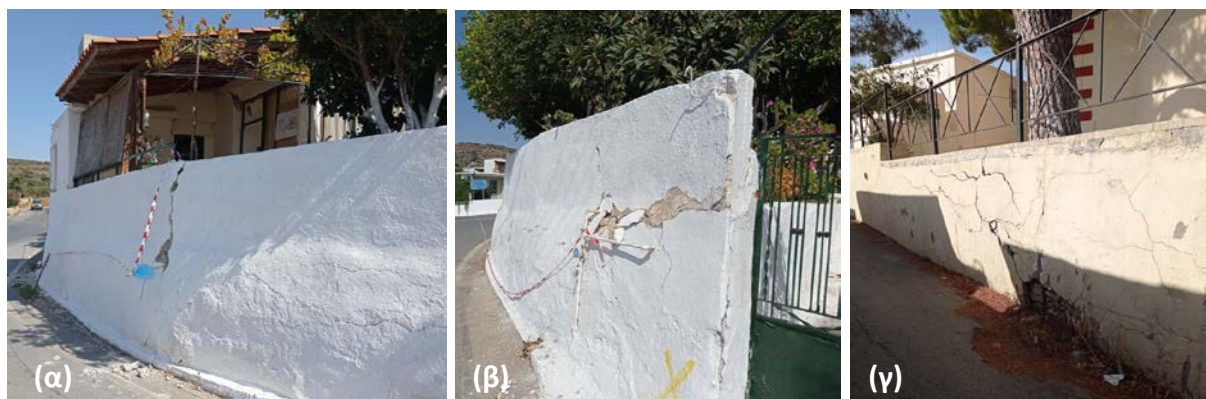
Εκτεταμένες ρηγματώσεις και τοπικές αστοχίες καταγράφηκαν σε τοίχο αντιστήριξης από οπλισμένο σκυρόδεμα (πιθανόν με επικάλυψη κονιάματος ασβεστολιθικής σύστασης) στο χωριό Κάτω Πουλιά (Εικόνες 5.4α-5.4β). Αντίστοιχη εικόνα αστοχιών εμφάνισε και ο τοίχος αντιστήριξης του εδάφους θεμελίωσης της εκκλησίας στο χωριό Πατσίδερος (Εικόνα 5.4γ). Στο ίδιο χωριό καταγράφηκε και αστοχία λιθόκτιστου τοίχου χωρίς συνδετικό κονιάμα (ξεροληθιά) σε θέση έξω από το νεκροταφείο του χωριού (Εικόνα 5.5).

Εικόνα 5.4 (α-β) Τοπικές αστοχίες και ρηγματώσεις σε τοίχο αντιστήριξης στο χωριό Κάτω Πουλιά  
(γ) Εκτεταμένες ρηγματώσεις τοίχου αντιστήριξης στο χωριό Πατσίδερος.

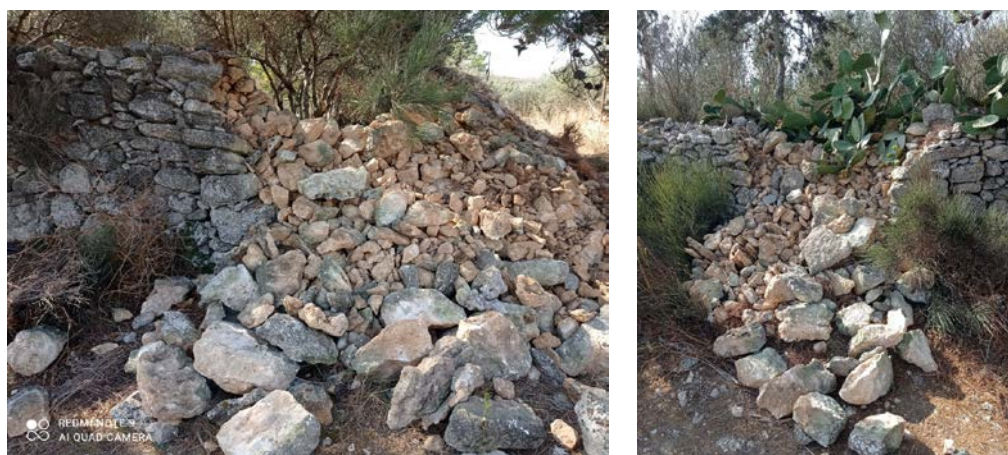
Εικόνα 5.5 Αστοχία λιθόκτιστου τοίχου αντιστήριξης χωρίς συνδετικό κονίαμα (ξεροληθιά) έξω από το νεκροταφείο του χωριού Πατσίδερος.

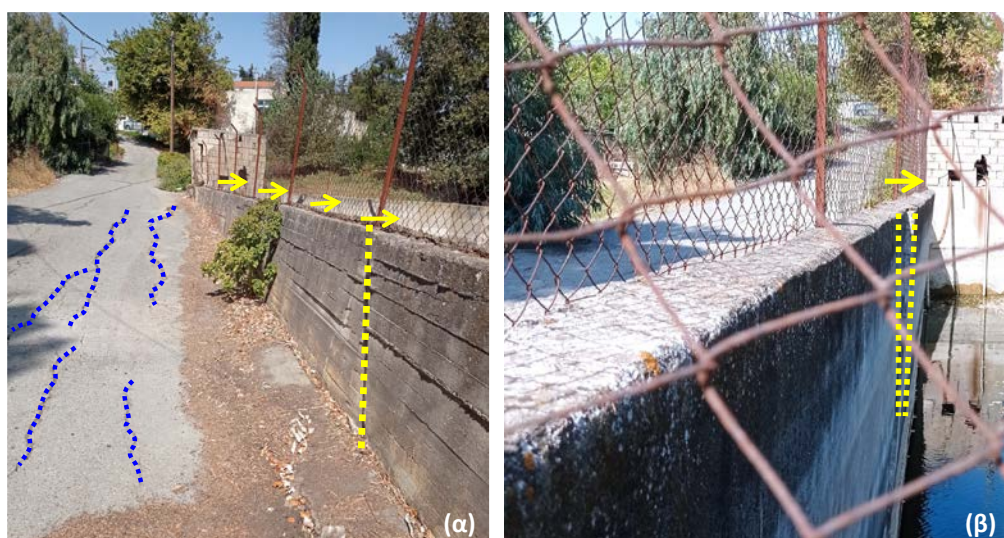
Στο χωριό Μουσούτα καταγράφηκε αστοχία τοίχου οπλισμένου σκυροδέματος ο οποίος αντιστήριζε εκσκαφή για την κατασκευή ανοιχτής δεξαμενής νερού (Εικόνα 5.6). Διαπιστώθηκε αστοχία του σκυροδέματος στην θέση που σημειώνεται με κάθετη γραμμή στην Εικόνα 5.6α και οριζόντια μεταθέση του τοίχου αντιστήριξης προς την δεξαμενή (Εικόνα 5.6β). Χαρακτηριστικές είναι οι επακόλουθες ρωγμές μικρού εύρους που καταγράφηκαν επί του παρακείμενου δρόμου σε διεύθυνση παράλληλη με τον τοίχο (Εικόνα 5.6α - διάστικτες μπλε γραμμές).

Εικόνα 5.6 Αστοχία τοίχου αντιστήριξης από σπλισμένο σκυρόδεμα στο χωριό Μουσουτά και επακόλουθες ρηγματώσεις στον αντιστηριζόμενο δρόμο.

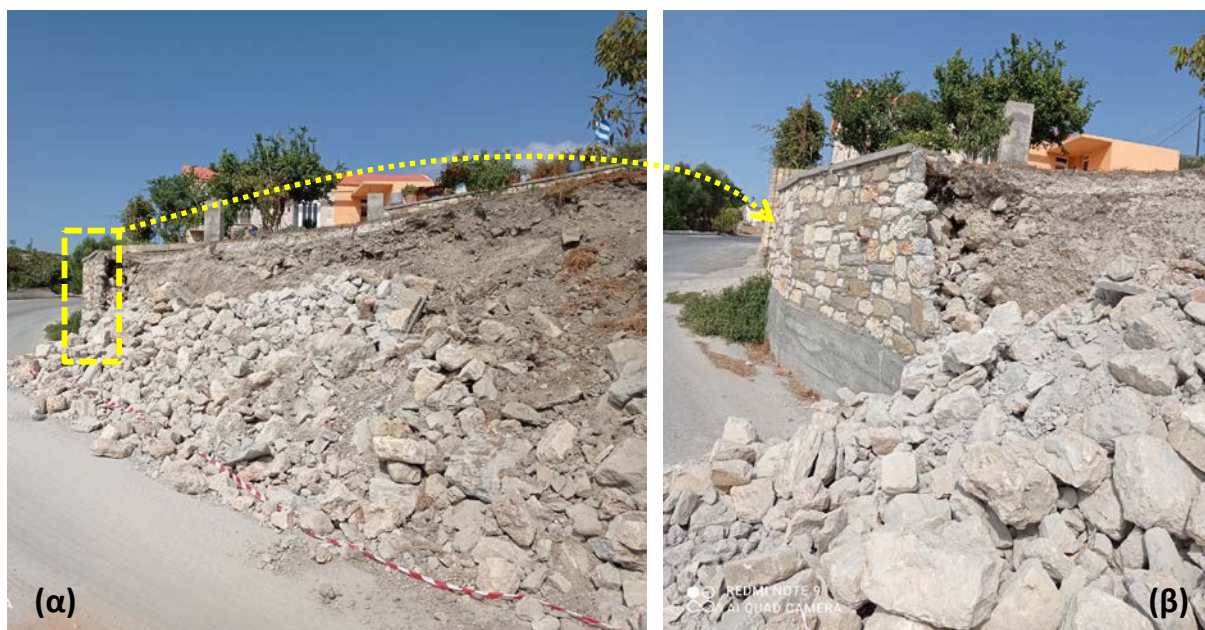
Ιδιαίτερα εκτεταμένη αστοχία καταγράφηκε σε λιθόκτιστο τοίχο αντιστήριξης φυσικού πρανούς στο χωριό Ζίντα (Εικόνα 5.7), η οποία συνοδεύτηκε από τοπικού χαρακτήρα κατολίσθηση του αντιστηριζόμενου εδαφικού υλικού συμπαρασύροντας και τα υλικά του τοίχου, με αποτέλεσμα τον μερικό αποκλεισμό της πρόσβασης από τον παρακείμενο δρόμο (Εικόνα 5.7α). Από μια πιο κοντινή λήψη της αστοχίας (Εικόνα 5.7β) φαίνεται ότι ο λιθόκτιστος τοίχος εδράζεται σε μια αρκετά πιο δύσκαμπτη βάση οπλισμένου σκυροδέματος ενώ ασύνδετες λίθοι αναγνωρίζονται μεταξύ του τοίχου και του αντιστηριζόμενου εδάφους δημιουργώντας συνθήκες μειωμένης συνάφειας στην διεπιφάνεια.

**Εικόνα 5.7 Αστοχία λιθόκτιστου τοίχου αντιστήριξης στο χωριό Ζίντα και τοπική κατολίσθηση του αντιστηριζόμενου εδαφικού υλικού.**

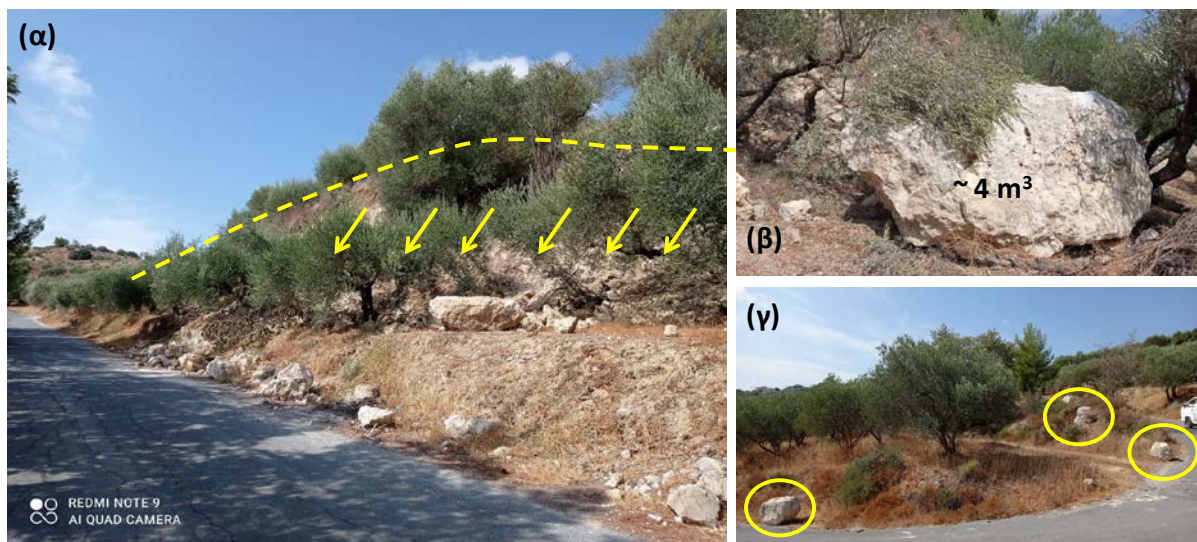
Κατά μήκος των δυο συγκεκριμένων διαδρομών αναγνώρισης καταγράφηκαν περιορισμένα σε αριθμό κατολισθητικά φαινόμενα τα οποία αφορούσαν κυρίως σε καταπτώσεις βραχωδών τεμάχων σημαντικού όγκου σε κάποιες περιπτώσεις. Η πιο εκτεταμένη από αυτές καταγράφηκε στην έξοδο του χωριού Ζίντα στον δρόμο προς το Λευκοχώρι (Εικόνα 5.1). Διαπιστώθηκαν βραχοπτώσεις ασβεστολιθικών τεμάχων κατα μήκος ενός εκτεταμένου μετώπου φυσικού πρανούς (Εικόνα 5.8α) με αποτέλεσμα αρκετά ογκώδη τεμάχη (Εικόνα 5.8β) να καταπέσουν στο οδικό δίκτυο (Εικόνα 5.8γ).

**Εικόνα 5.8 Εκτεταμένη κατάπτωση ασβεστολιθικών τεμαχίων σημαντικού όγκου από φυσικό πρανές στην έξοδο του χωριού Ζίντα στον δρόμο προς Λευκοχώρι .**

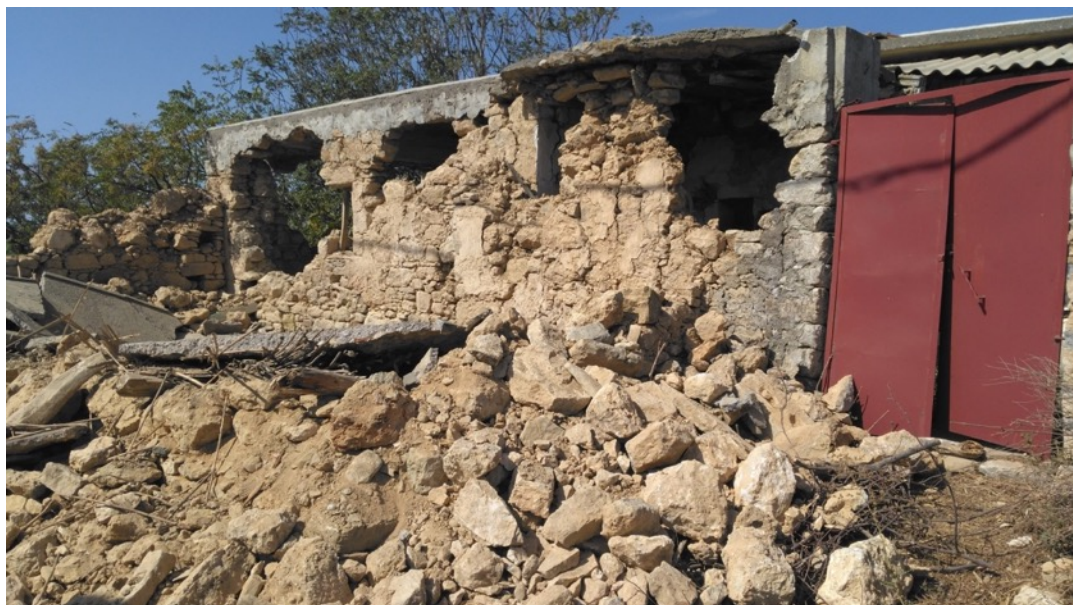
**Εικόνα 6.2. Κτήριο με λιθοδομή από ακατέργαστες και ημικατεργασμένες πέτρες και εκτεταμένες καταρρεύσεις.**

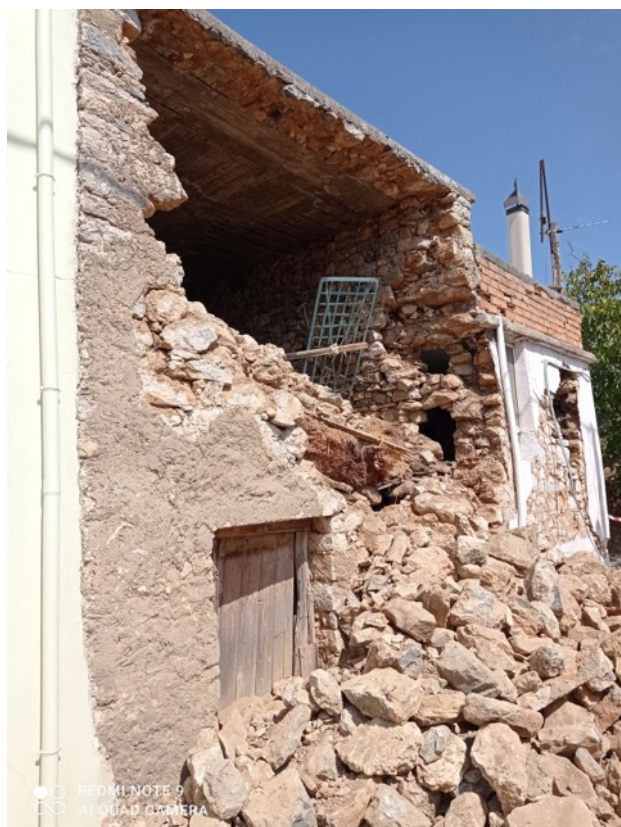
**Εικόνα 6.3. Μερική κατάρρευση λιθοδομής με ακανόνιστες πέτρες στον οικισμό Σαμπάς.**

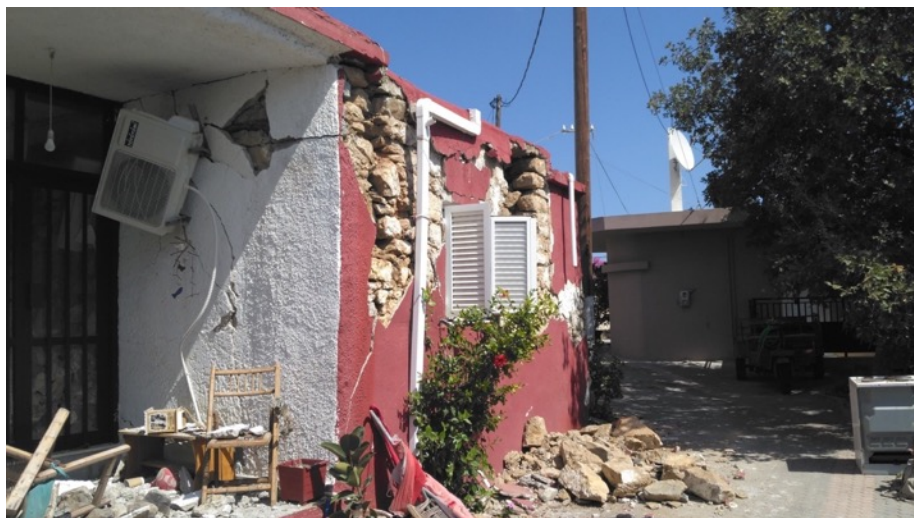
**Εικόνα 6.4. Μερική κατάρρευση σε κτήριο με λιθοδομές από ακανόνιστες πέτρες.**

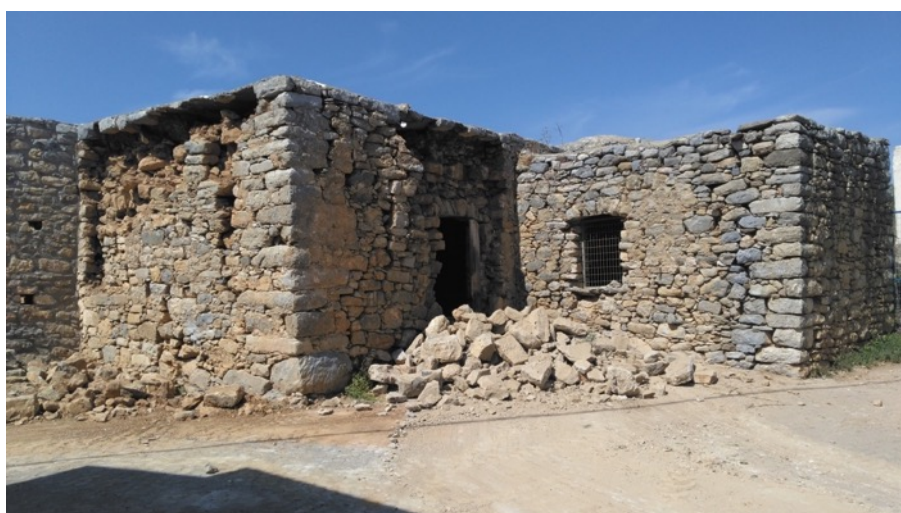
**Εικόνα 6.5. Εκτός επιπέδου κατάρρευση της εξωτερικής παρειάς των λιθοδομών σε κτήριο από φέρουσα τοιχοποιία στον Σαμπά.**

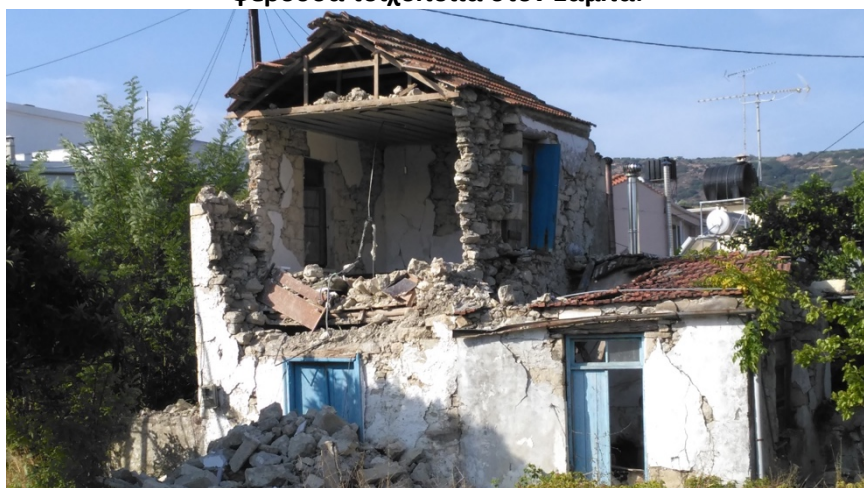
**Εικόνα 6.6. Μερική κατάρρευση στον όροφο διώροφου κτηρίου από φέρουσα λιθοδομή.**

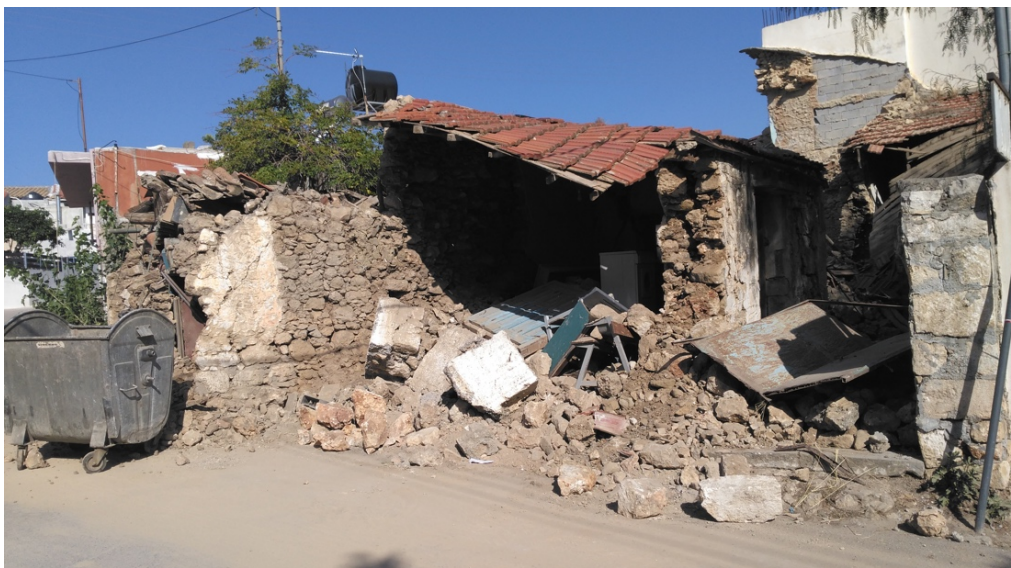
Εικόνα 6.7. Μερική κατάρρευση σε οίκημα από φέρουσα τοιχοποιία στο Αρκαλοχώρι.

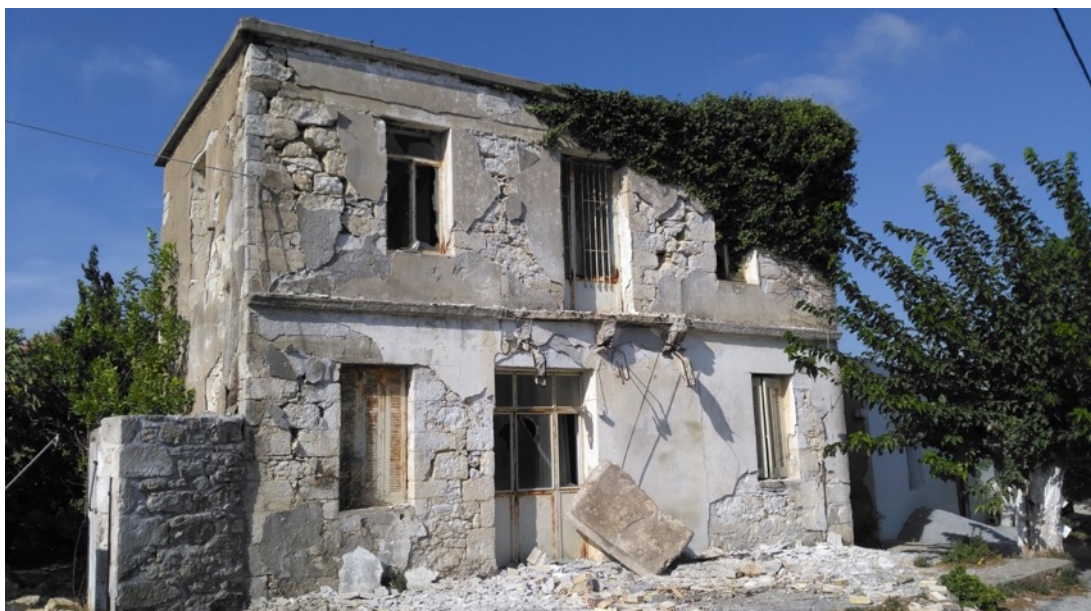
**Εικόνα 6.8. Κτήριο με λιθοδομή από επεξεργασμένες πέτρες και επιμελημένη δόμηση στο Αλάγνι. Παρατηρούνται ρηγματώσεις σε οριζόντιους και κατακόρυφους αρμούς μεταξύ των λίθων. Δεν δημιουργήθηκαν μερικές ή τοπικές καταρρεύσεις λιθοδομών.**

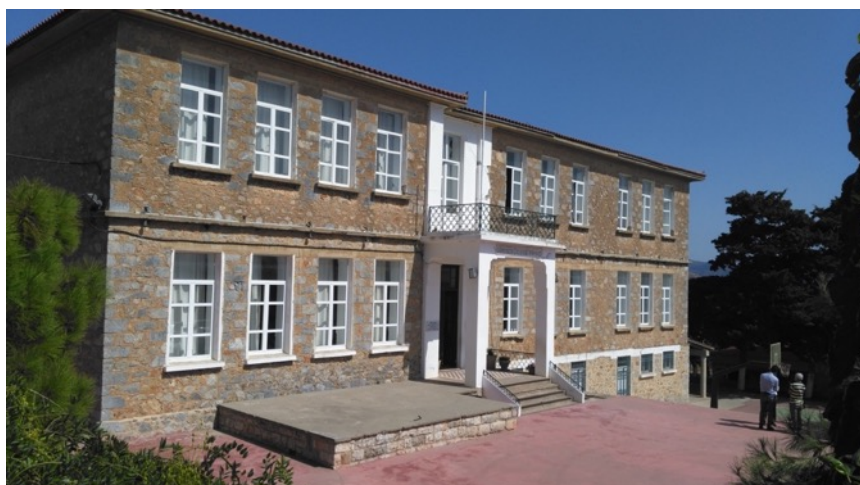
Εικόνα 6.9. Δημοτικό σχολείο στο Θραψανό με καλοδομημένες λιθοδομές. Αναπτύχθηκε ρηγματώση η οποία δεν δημιούργησε καταρρεύσεις.

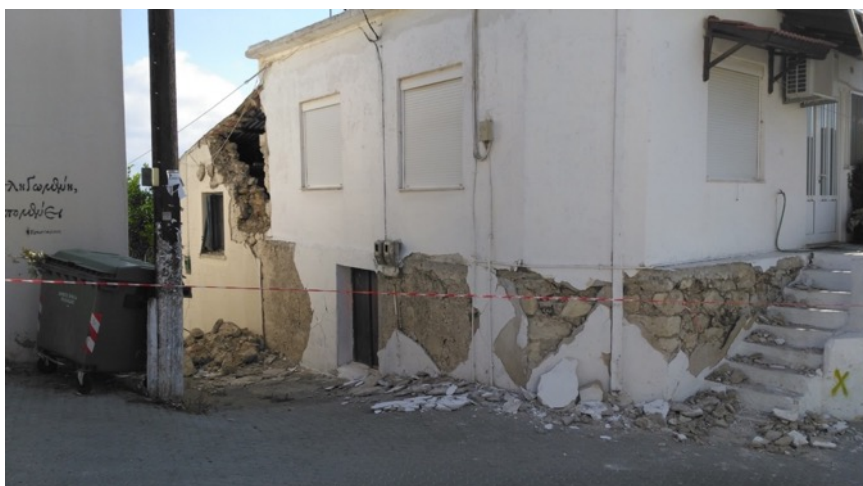
Εικόνα 6.10. Ρηγματώσεις σε στάθμη πλησίον του εδάφους σε κτήριο από φέρουσα λιθοδομή στον Πατσίδερο. Διακρίνονται αλληλοεμπλεκόμενες πέτρες στην ακμή του κτηρίου.

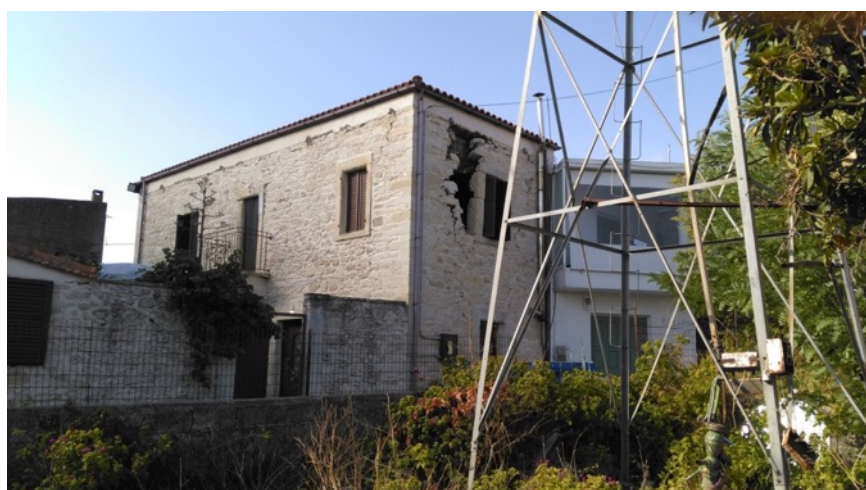
Εικόνα 6.11. Τοπική κατάρρευση μέρους λιθοδομής σε κτήριο από φέρουσα τοιχοποιία με επιμελημένη κατασκευή των λιθοδομών.

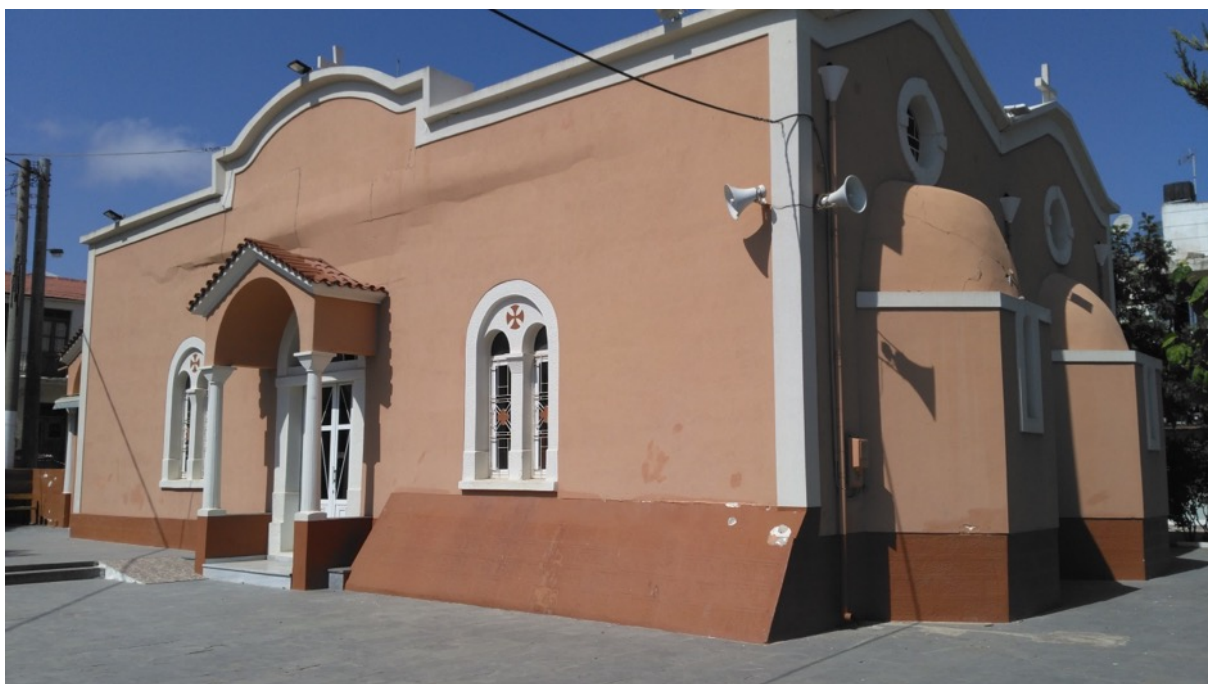
Εικόνα 6.12. Τριχοειδείς ρηγματώσεις στην Ανατολική λιθοδομή (Ιερό) σε Ναό στο Αρκαλοχώρι.

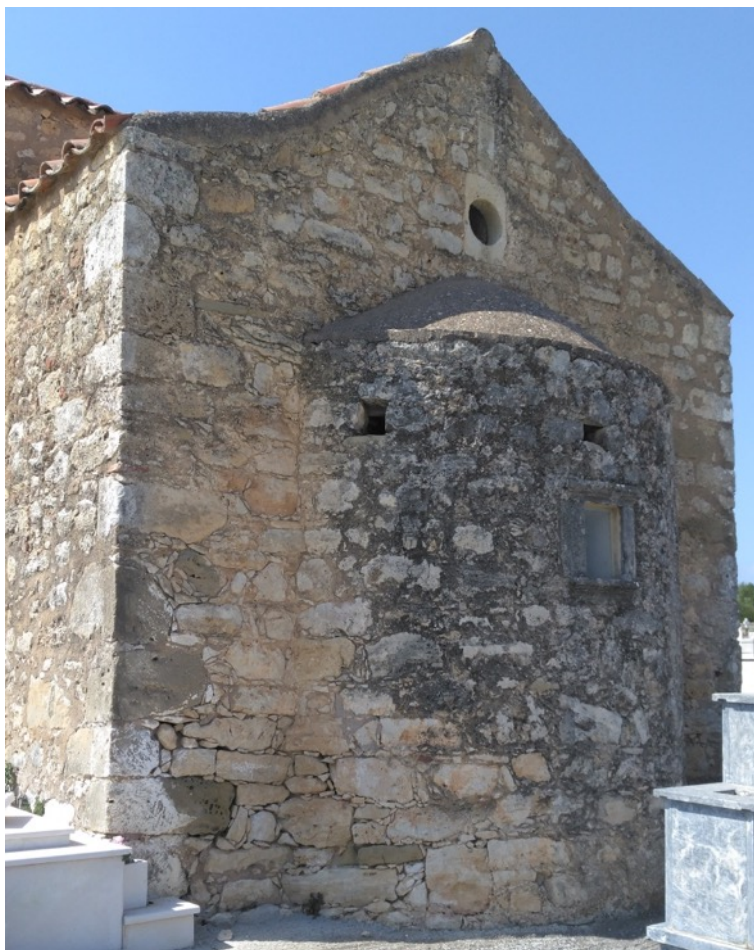
Εικόνα 6.13. Μικρή ρηγμάτωση σε κοιμητηριακό Ναό στην περιοχή έξω από το Αρκαλοχώρι.

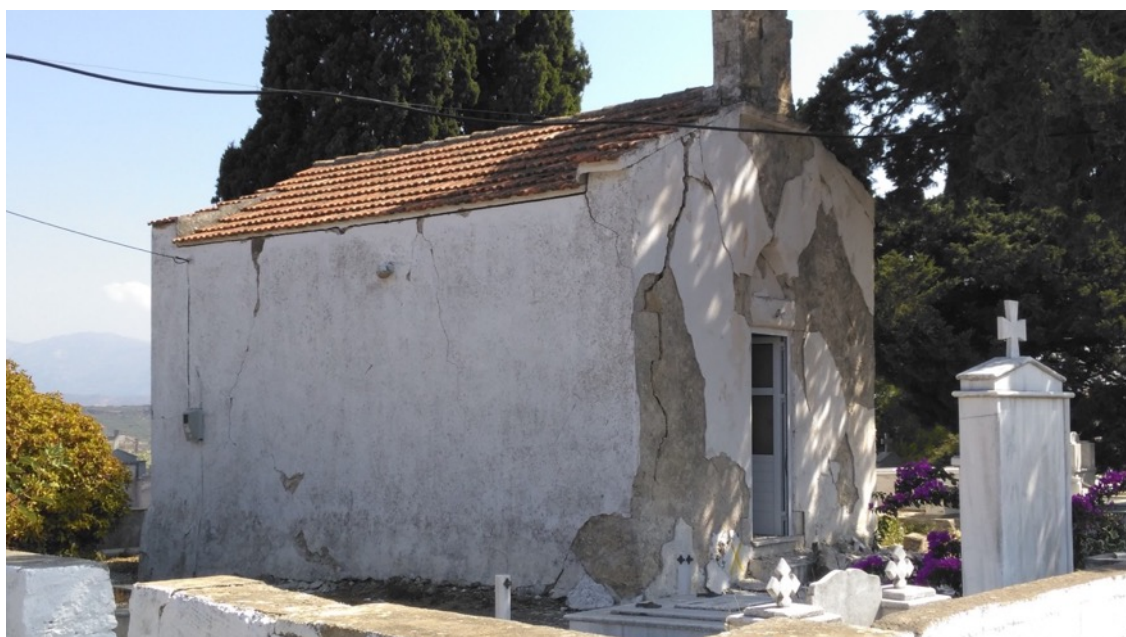
Εικόνα 6.14. Εκτενής ρηγμάτωση σε κοιμητηριακό Ναό στην περιοχή έξω από το Αρκαλοχώρι.

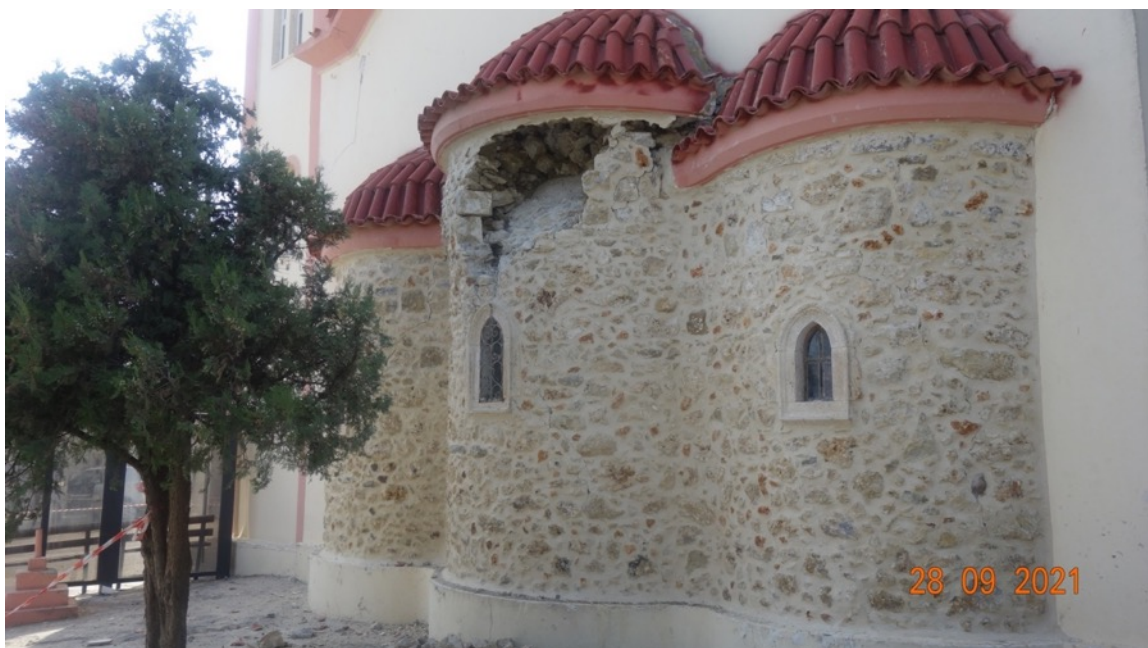
Εικόνα 6.15. Μερική κατάρρευση σε Ιερό Ναού στο Αστρίτσι.

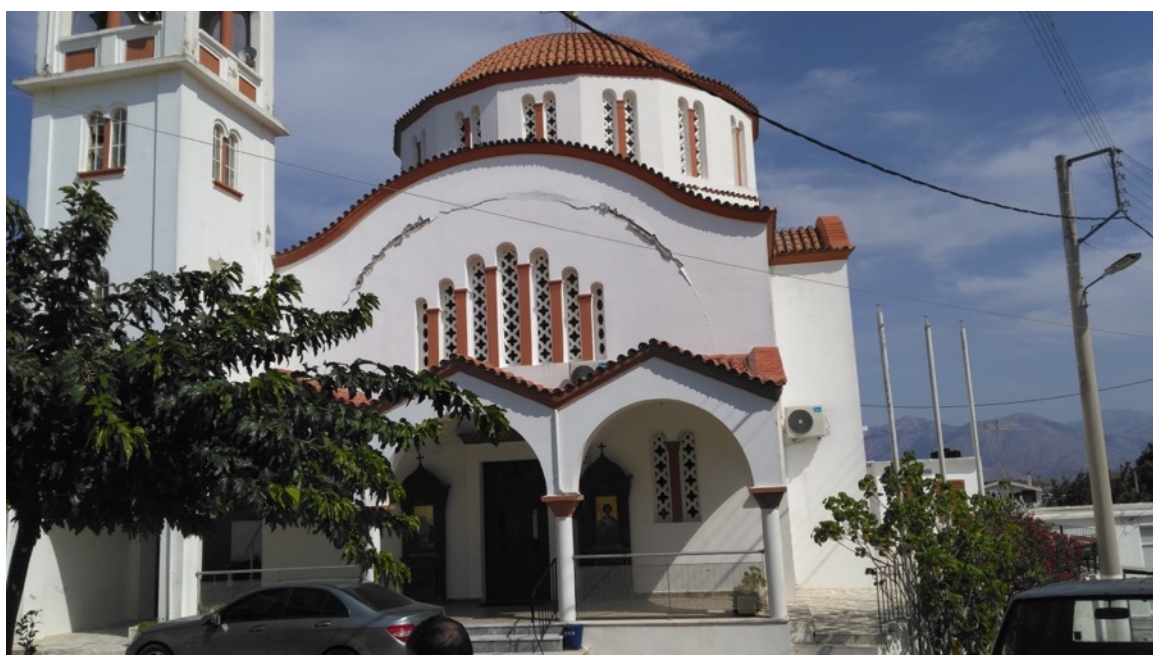
Εικόνα 6.16. Αποκόλληση τοιχοποιίας από τόξο οπλισμένου σκυροδέματος σε Ναό στο Αστρίτσι.

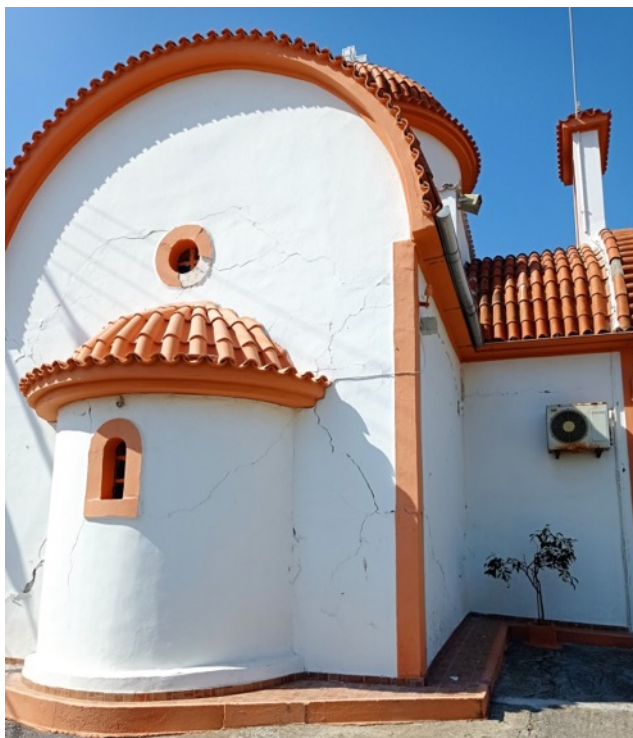
Εικόνα 6.17. Εκτενής ρηγμάτωση στην Ανατολική λιθοδομή σε Ναό στις Κάτω Πουλιές.

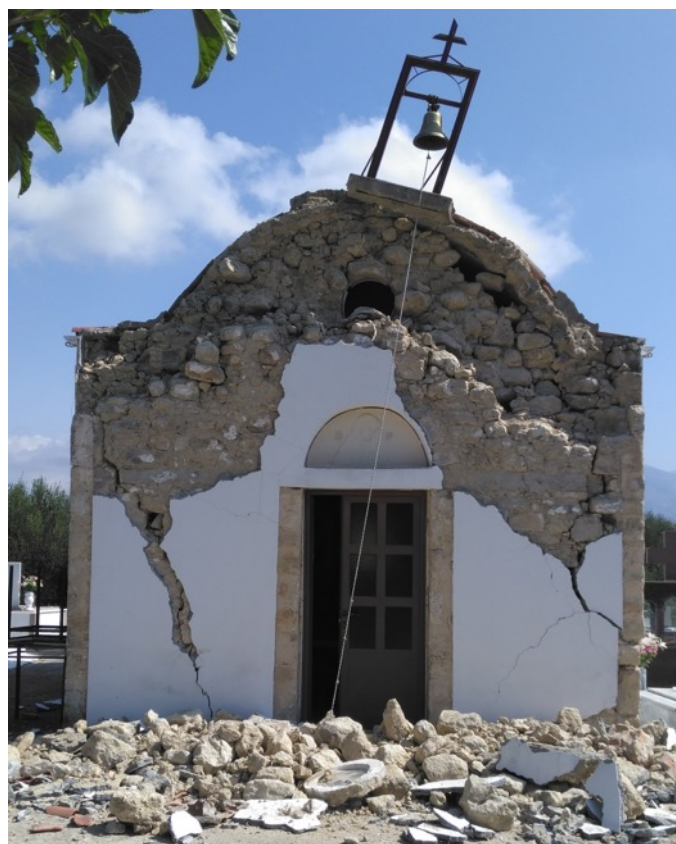
Εικόνα 6.18. Μερική κατάρρευση με εκτός επιπέδου πτώση της εξωτερικής παρειάς δίστρωτης λιθοδομής σε Ναό στην Μουσουτά.

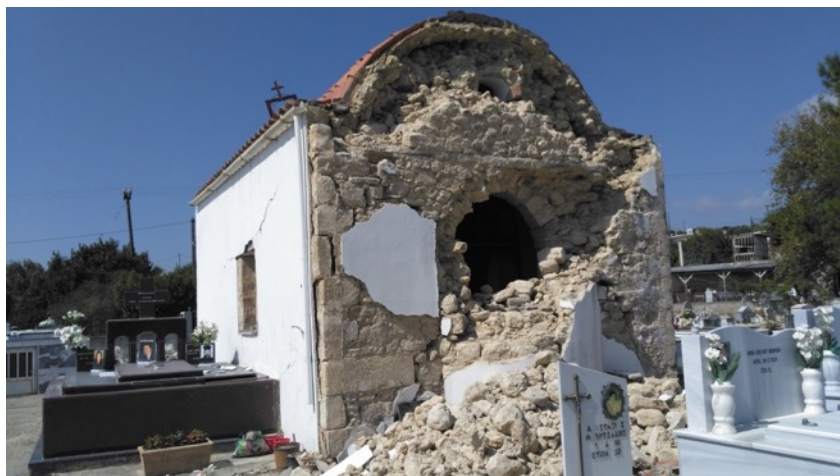
Εικόνα 6.19. Τοπική κατάρρευση λιθοδομής στην Ανατολική λιθοδομή σε Ναό στην Μουσούτα.

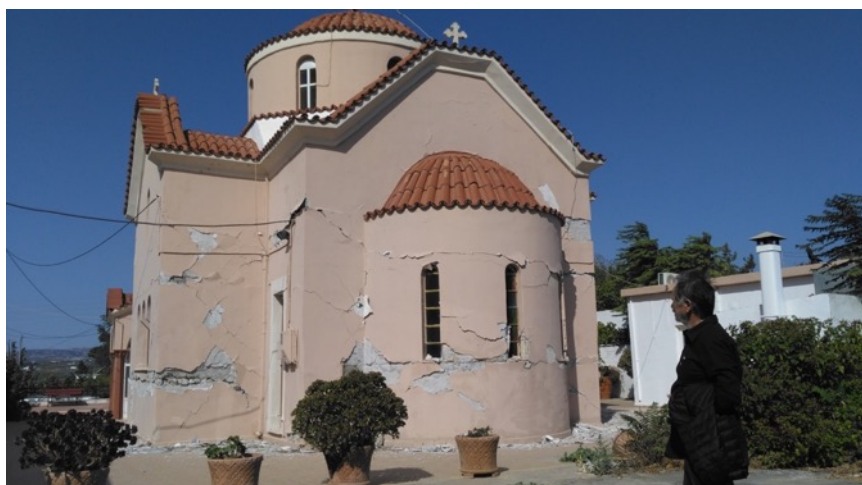
Εικόνα 6.20. Εκτενείς ρηγματώσεις σε λιθοδομές στο Ιερό Ναού στα Ρουσοχώρια.

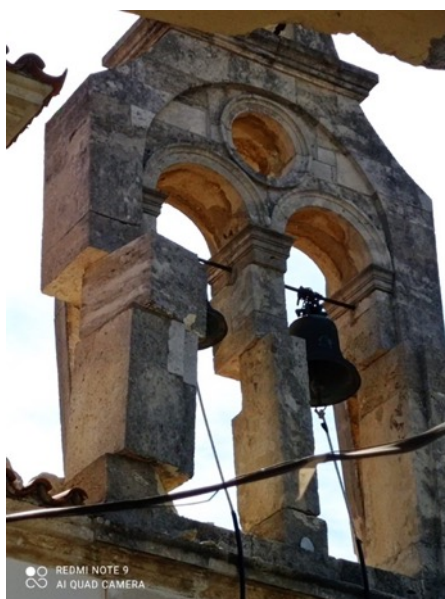
Εικόνα 6.21. Μετακινήσεις σπονδύλων σε κωδωνοστάσιο σε Ναό στη Βόνη.

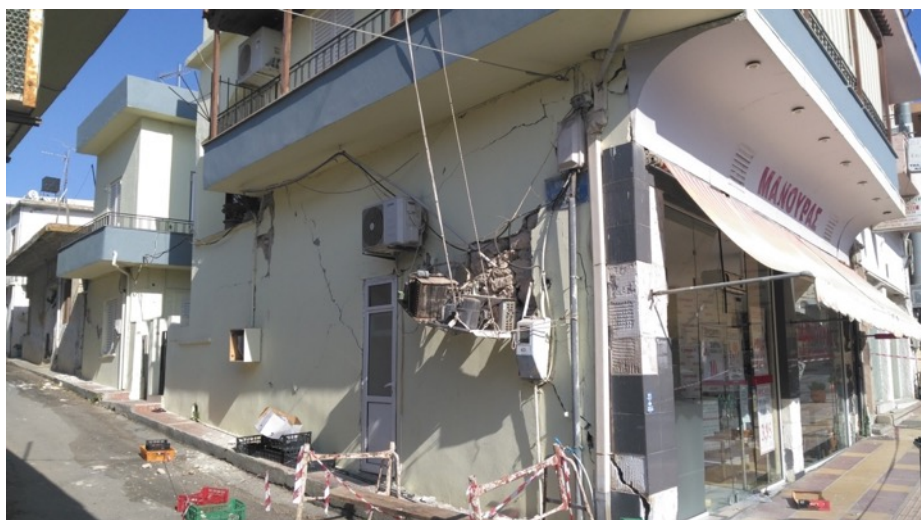
**Εικόνα 6.22. Ρηγματώσεις σε τοιχοποιίες πλήρωσης και στα περιβάλλοντα πλαίσια οπλισμένου σκυροδέματος σε κτήριο στο Αρκαλοχώρι.**

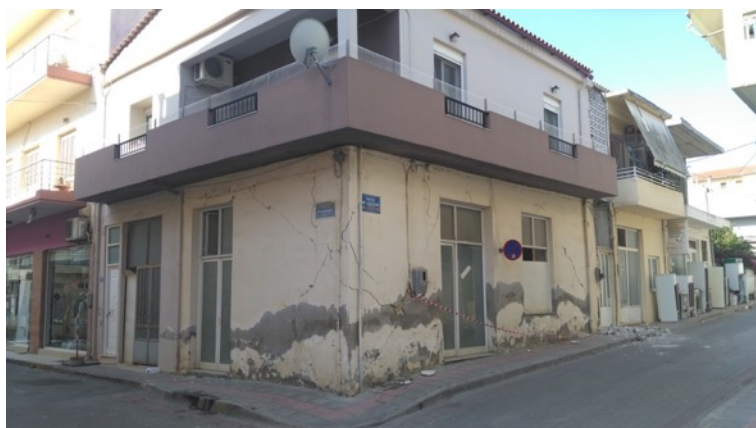
**Εικόνα 6.23. Ρηγματώσεις σε τοιχοποιίες και στοιχεία σκυροδέματος σε κτήριο στο Αρκαλοχώρι.**

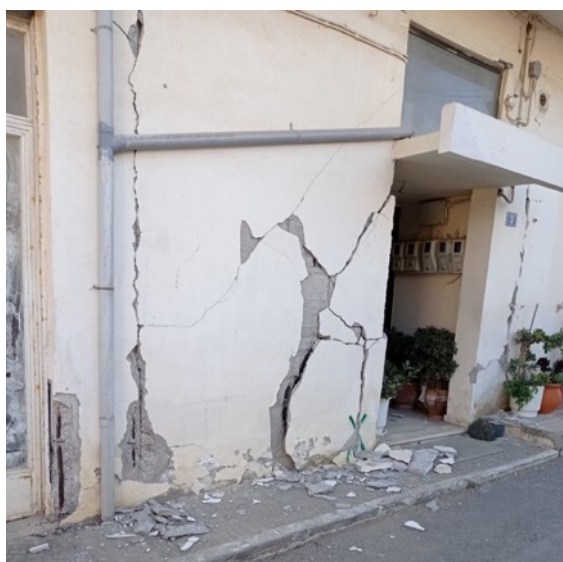
**Εικόνα 6.24. Ρηγματώσεις σε στοιχεία σκυροδέματος σε κτήριο στο Αρκαλοχώρι.**

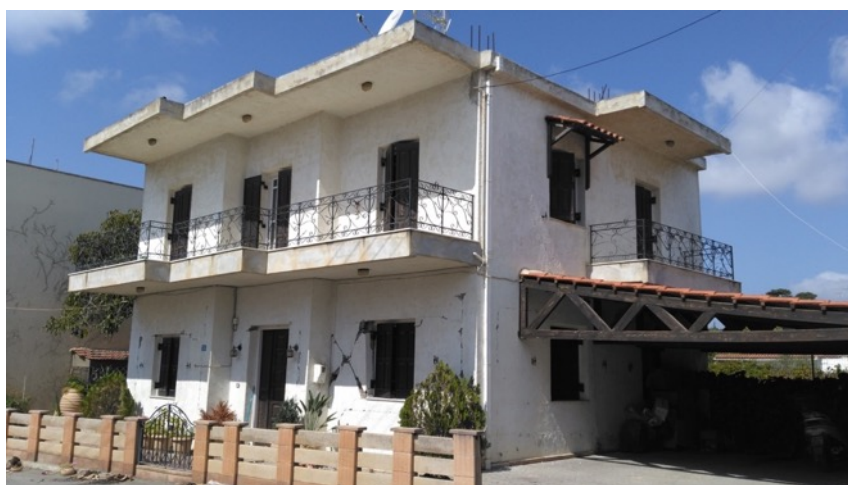
**Εικόνα 6.25. Διαγώνιες ρηγματώσεις και αποκολλήσεις σε τοιχοποιίες πλήρωσης σε κτήριο με φέροντα οργανισμό από σπλισμένο σκυρόδεμα.**

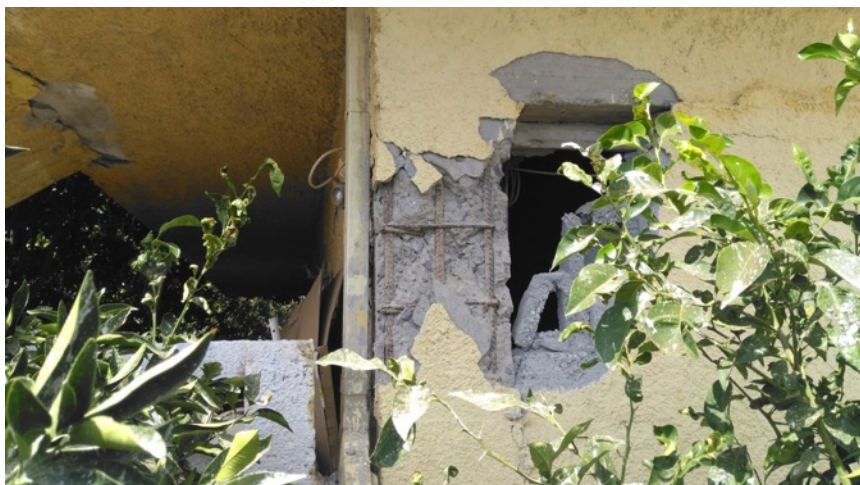
**Εικόνα 6.26. Τοπική αποφλοίωση της επικάλυψης σκυροδέματος σε κτήριο από οπλισμένο σκυρόδεμα.**

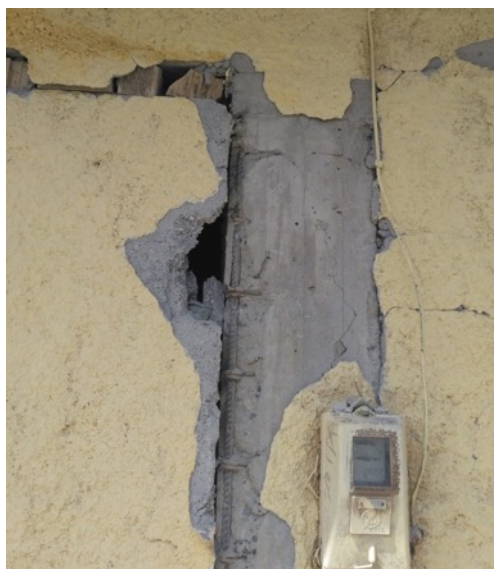
**Εικόνα 6.27. Τοπική αποφλοίωση της επικάλυψης σκυροδέματος σε κτήριο από οπλισμένο σκυρόδεμα.**

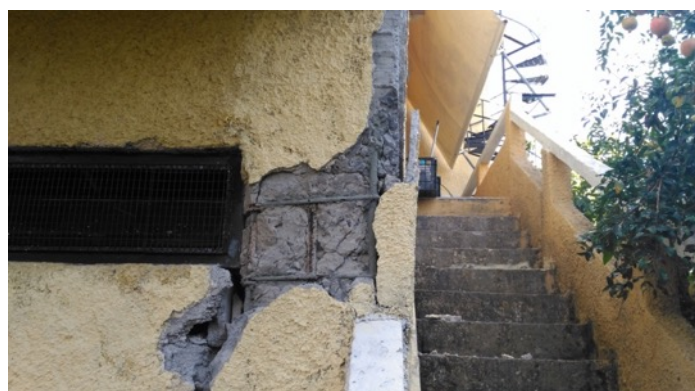
**Εικόνα 6.28. Λειτουργία κοντού στύλου και έντονη διαγώνια ρηγμάτωση (κατακερματισμός) του σκυροδέματος.**

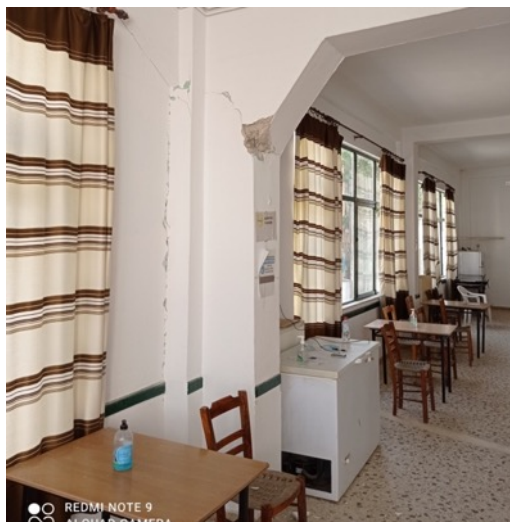
Εικόνα 6.29. Ρηγμάτωση στην κεφαλή υποστυλώματος σε πλαίσιο οπλισμένου σκυροδέματος.
