# **Ο ΣΕΙΣΜΟΣ ΑΧΑΪΑΣ - ΗΛΕΙΑΣ**

**M=6.5**

**8 Ιουνίου 2008**

**ΘΕΣΣΑΛΟΝΙΚΗ 2008**

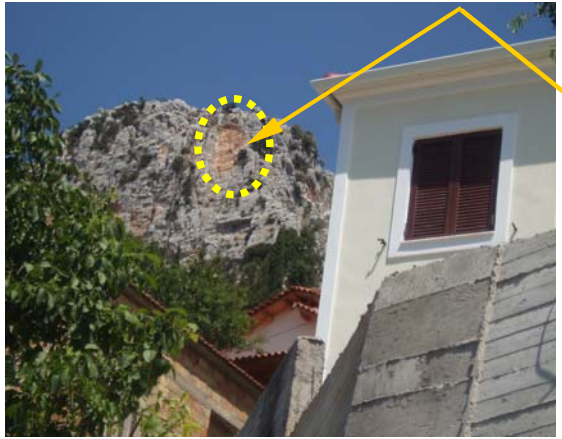
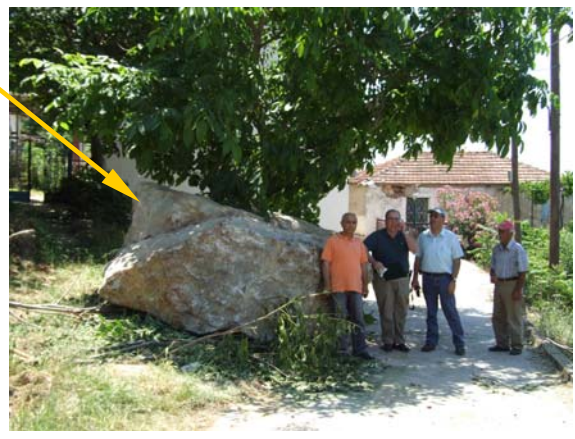
**Φωτ. 2.2.** Χωριό Σαντομέρι: Αρχική θέση του αποκολλημένου βραχώδους τμήματος που ανατράπηκε (αριστερά) – το ίδιο το βραχώδες τμήμα (όγκου 6 με 7μ<sup>3</sup>) το οποίο προκάλεσε σοβαρές ζημιές σε κατοικία του χωριού (δεξιά)

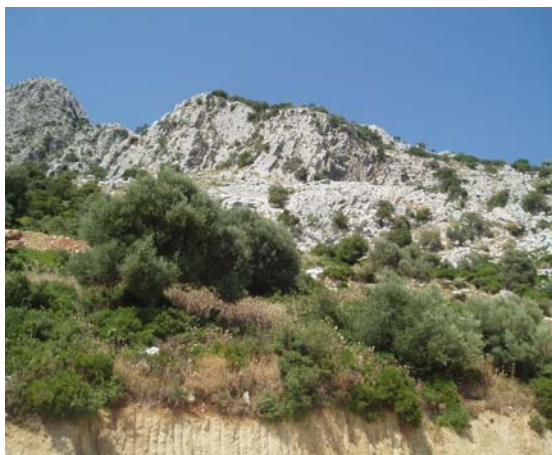
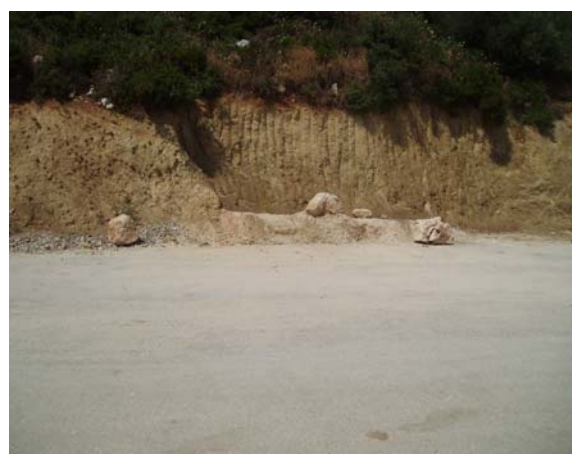
**Φωτ. 2.3.** Χωριό Πόρτες: γενική άποψη των ασβεστολιθικών πετρωμάτων των φυσικών πρανών (αριστερά) και των τμημάτων τους (<0.5μ<sup>3</sup>) που ανατράπηκαν (δεξιά)

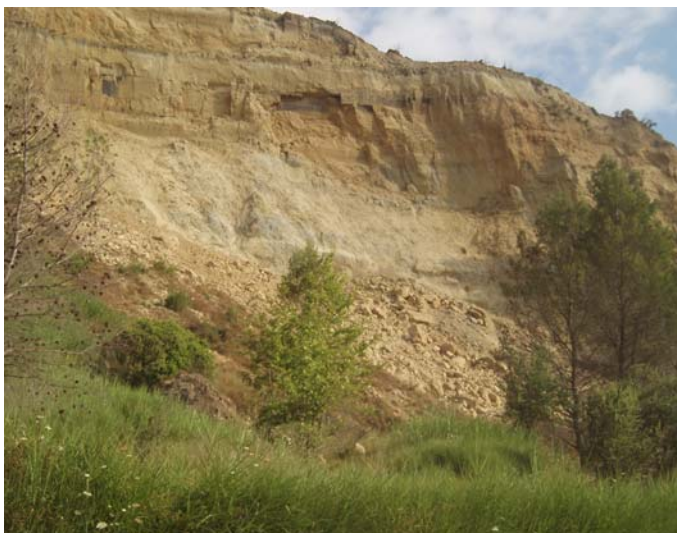
**Φωτ. 2.4.** Κατολίσθηση κατά μήκος του δρόμου από το χωριό Πόρτες στη Βάλμη (διεύθυνση Β-Ν) κοντά στην επικεντρική περιοχή. Η γενική εικόνα της κατολίσθησης δίνεται στο αριστερό μέρος, όπου αποκολλημένα βραχώδη τμήματα σωρεύτηκαν με τη μορφή πλευρικών κορημάτων στη βάση του σχετικά ήπιου τμήματος του πρανούς. Αποκολλημένο βραχώδες τμήμα εκτιμώμενου όγκου  $2\mu^3$ , κύλησε από το πρανές και διέσχισε το δρόμο (δεξιά).

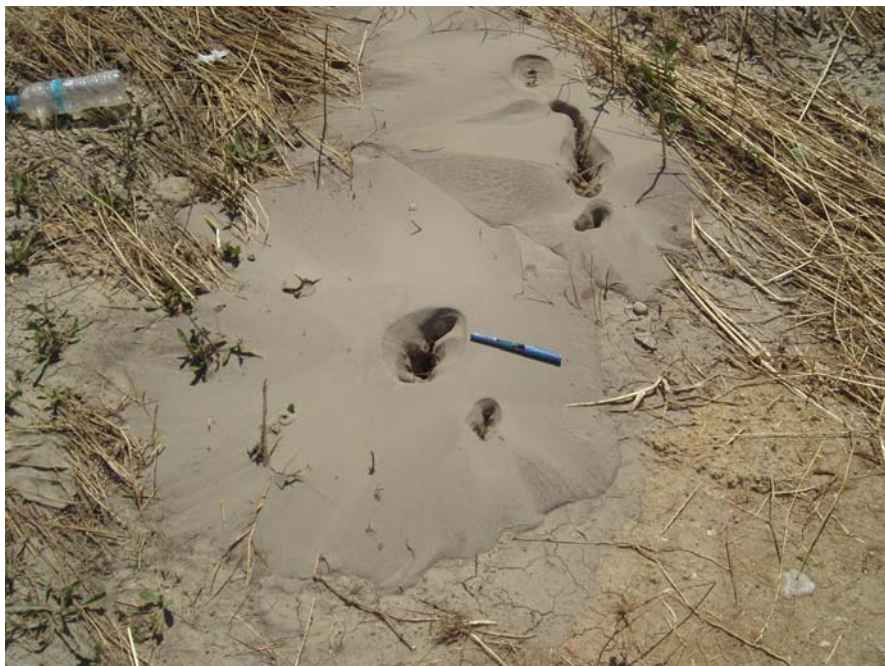
**Φωτ. 2.5:** Κάτω Αχαΐα – ανατολικά: Κρατήρες άμμου με ανάδυση του ρευστοποιημένου εδαφικού υλικού αμμοϊλυδούς σύστασης.

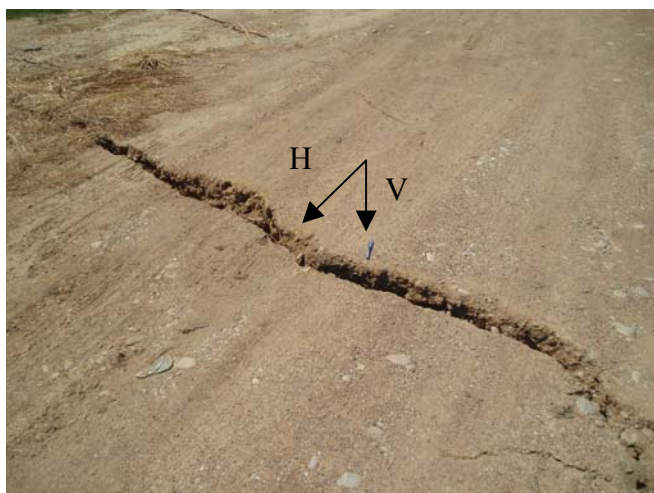
**Φωτ. 2.6:** Κάτω Αχαΐα – ανατολικά: Εδαφικές ρωγμές χωρίς (αριστερά) ή με ανάδυση (αριστερά) αμμώδους υλικού. Οριζόντια μετατόπιση από 4 έως 8cm και κατακόρυφη μετατόπιση από 3 έως 6cm

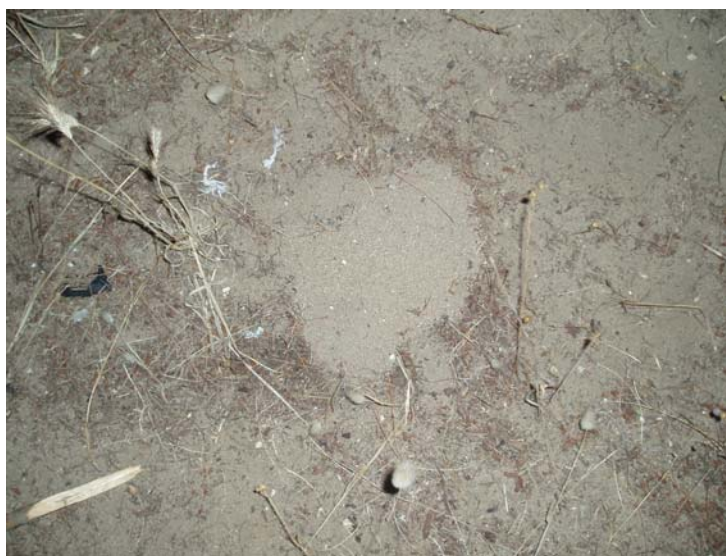
**Φωτ. 2.8 :** Παραλία Μανωλάδας: Μικροί κρατήρες άμμου

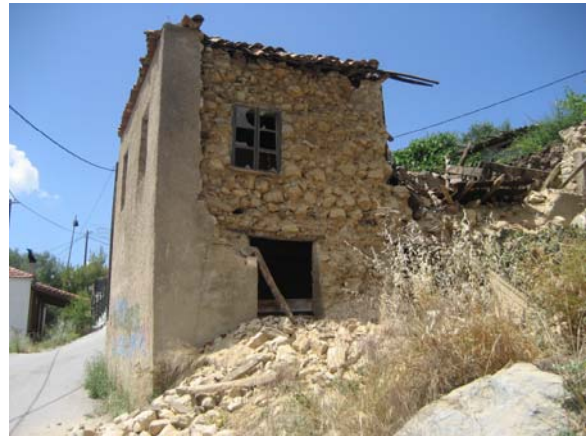
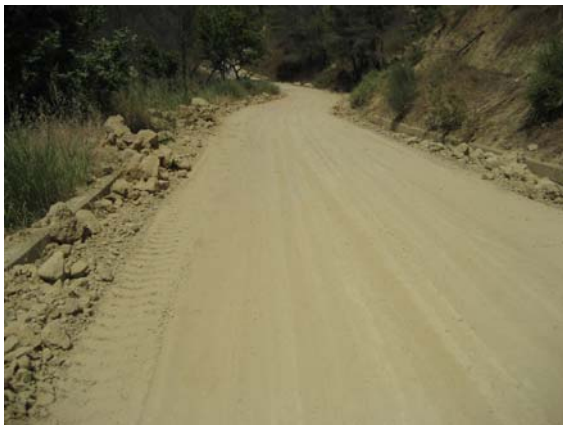
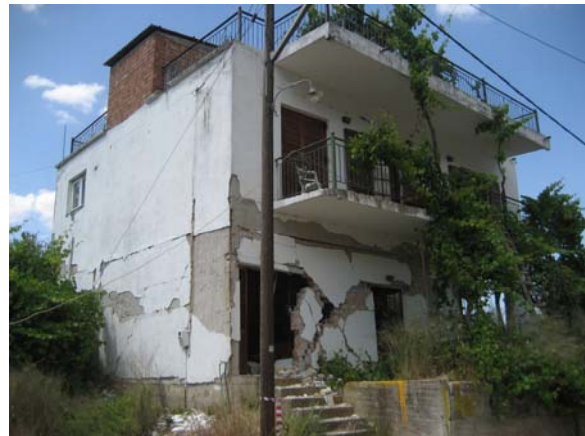
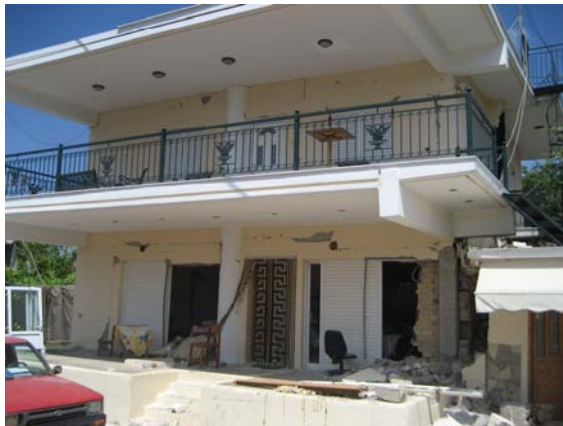
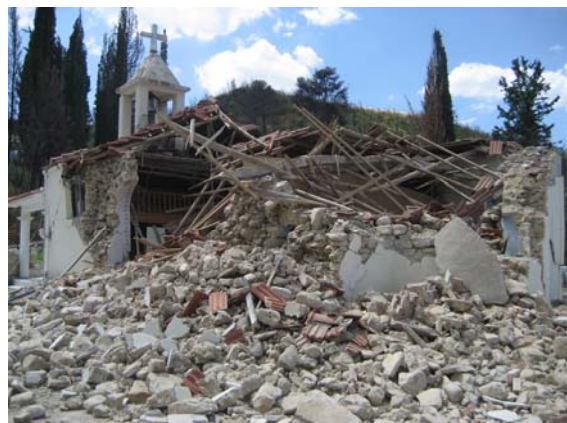
Φωτ. 3.5. Οικισμός Βάλμη. (α)-(γ) Ρηγματώσεις τοιχοποιιών πλήρωσης σε κτίρια από Οπλισμένο Σκυρόδεμα, (δ) Ολική κατάρρευση κτιρίου από φέρουσα λιθοδομή, (ε) Ρηγματώσεις σε διώροφο κτίριο από φέρουσα τοιχοποιία, (στ) Κατάρρευση Ναού.

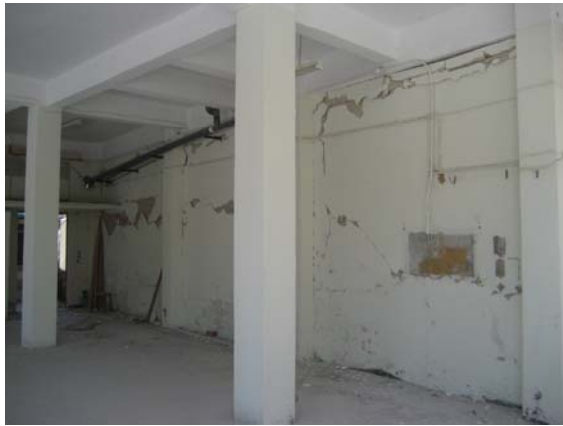
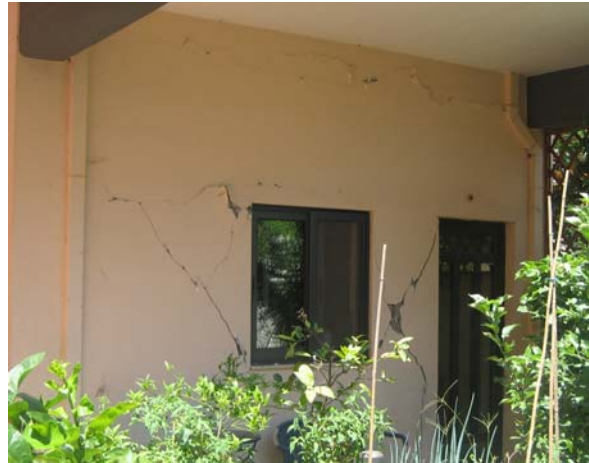
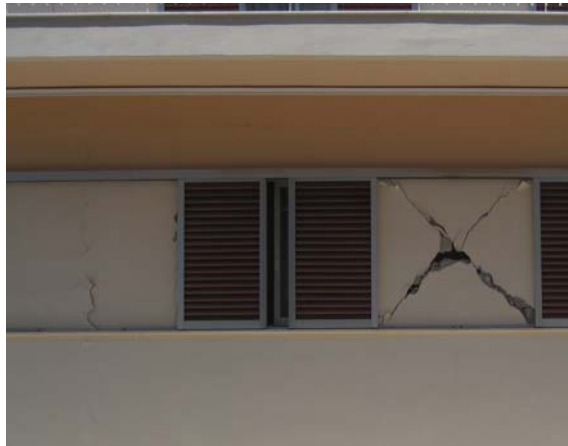
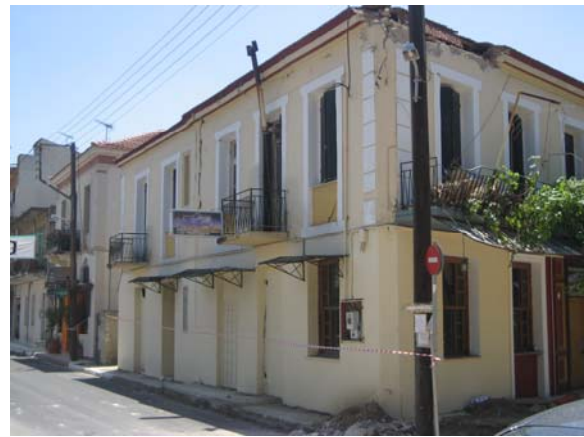
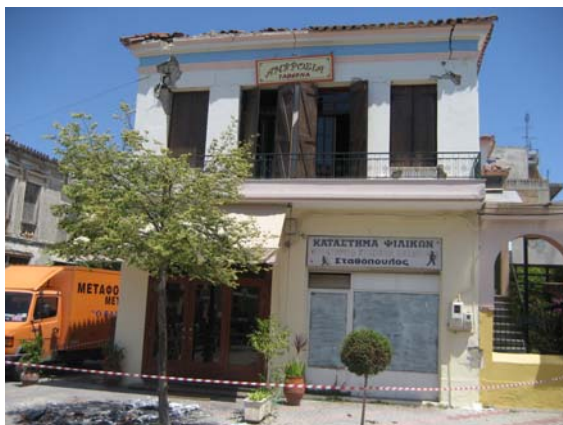
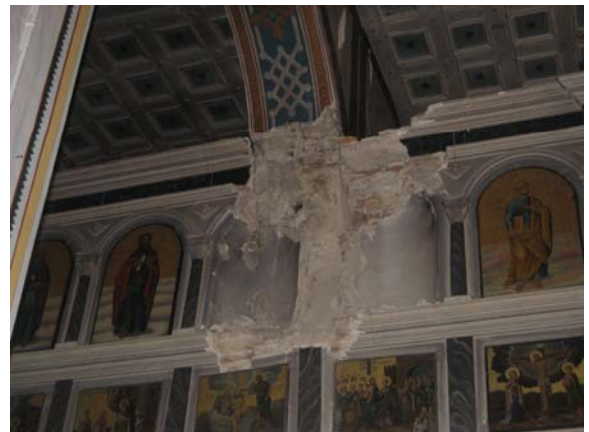
Φωτ. 3.6. Αμαλιάδα. (α)-(γ) Ρηγματώσεις τοιχοποιιών πλήρωσης σε κτίρια από Οπλισμένο Σκυρόδεμα, (δ), (ε) Ρηγματώσεις στον άνω όροφο κτιρίων από φέρουσα τοιχοποιία, (στ) Ρηγματώσεις στον Μητροπολιτικό Ναό.

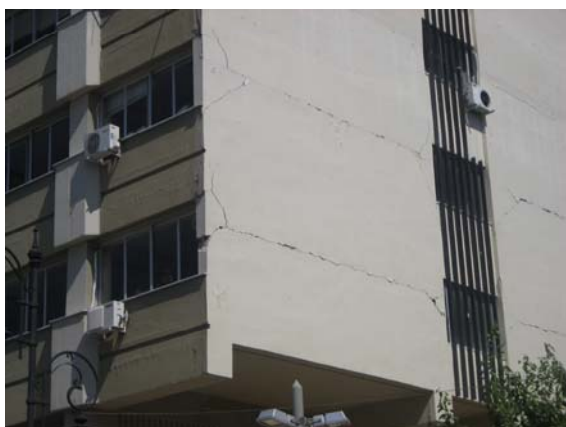
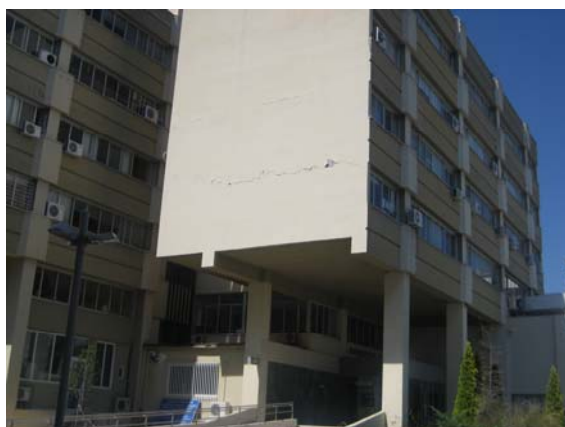
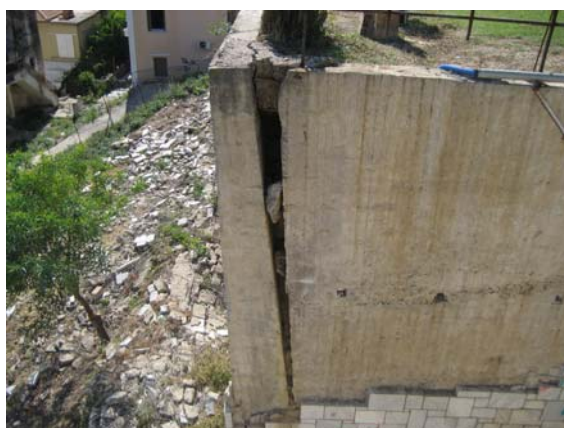
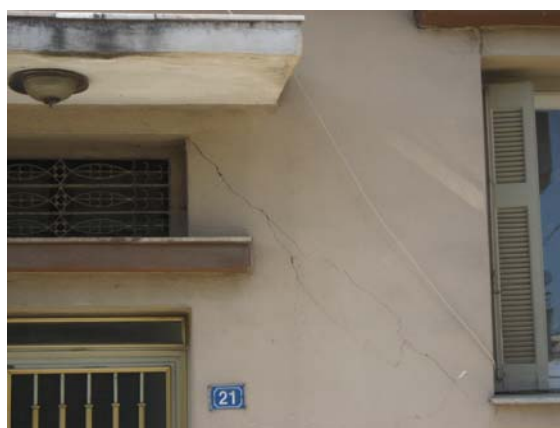
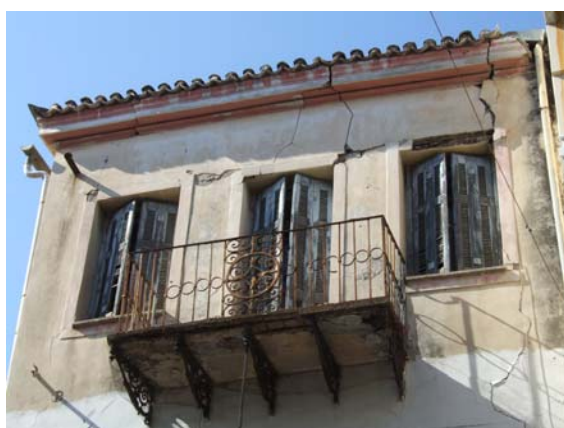
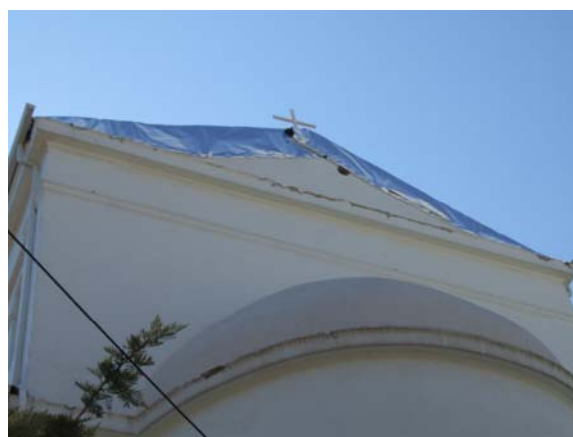
Φωτ. 3.7. Πύργος. (α)-(β) Ρηγματώσεις στο κτίριο της Νομαρχίας, (γ) Οριζόντια μετακίνηση του άνω μέρους τοίχου αντιστήριξης, (δ) Ρηγματώσεις σε τοιχοποιία πλήρωσης κτιρίου από Οπλισμένο Σκυρόδεμα, (ε) Ρηγματώσεις στο άνω μέρος κτιρίου από φέρουσα τοιχοποιία, (στ) Αποκολλήσεις και καταπτώσεις διακοσμητικών στοιχείων σε Ναό.

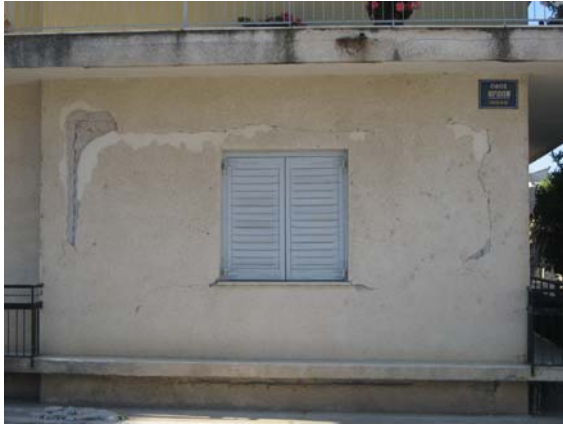
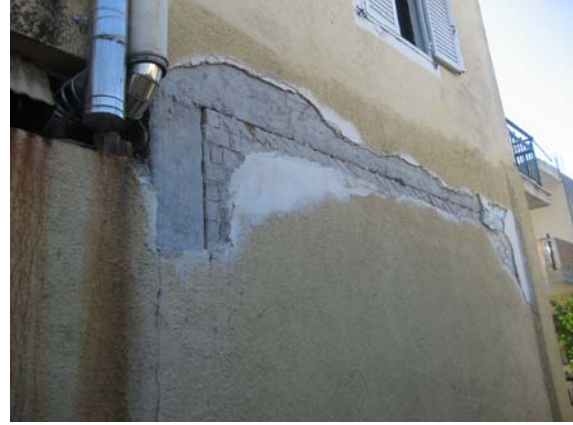
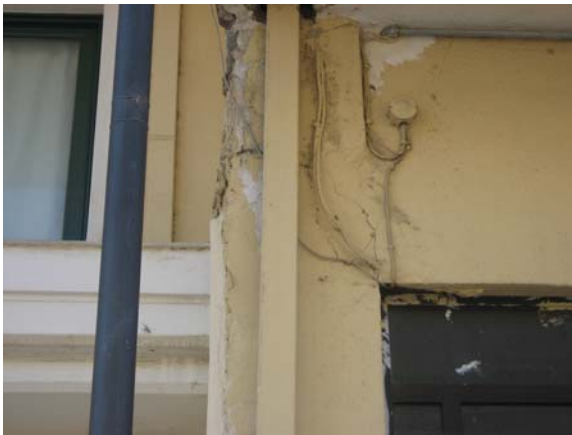
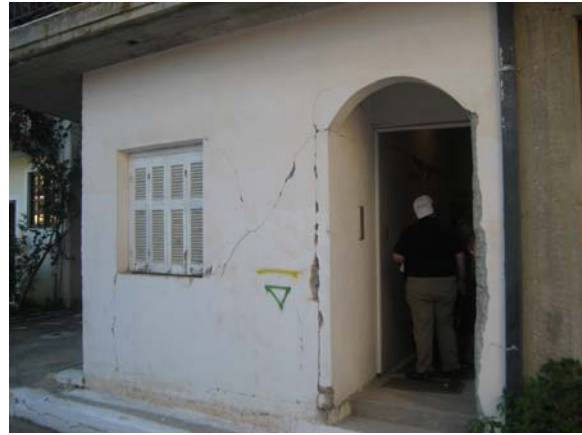
Φωτ. 3.8. Βαρθολομιό - Γαστούνη. (α), (β) Αποκολλήσεις τοιχοποιίας πλήρωσης από το περιβάλλον πλαίσιο Οπλισμένου σκυροδέματος (γ) Ρωγμή σε κόμβο δοκού - υποστρώματος, (δ) Ρηγματώσεις τοιχοποιίες πλήρωσης, (ε) Κατάρρευση τοίχου πλήρωσης, (στ) Ρηγματώσεις στο άνω μέρος κτιρίου από φέρουσα τοιχοποιία στη Γαστούνη.

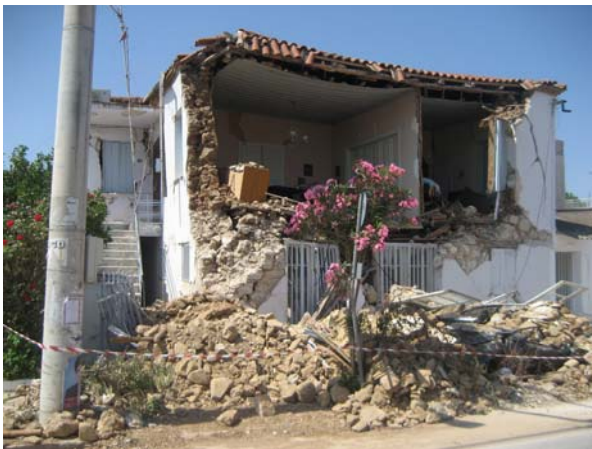
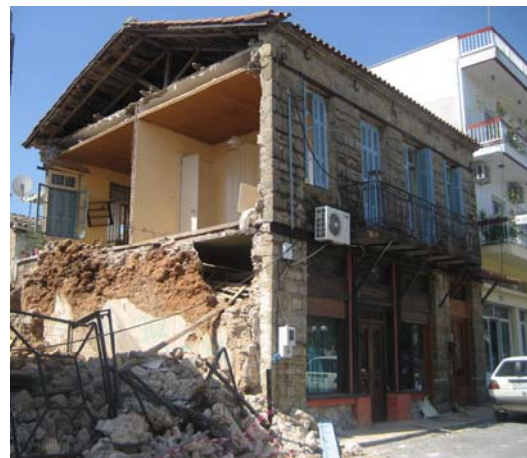
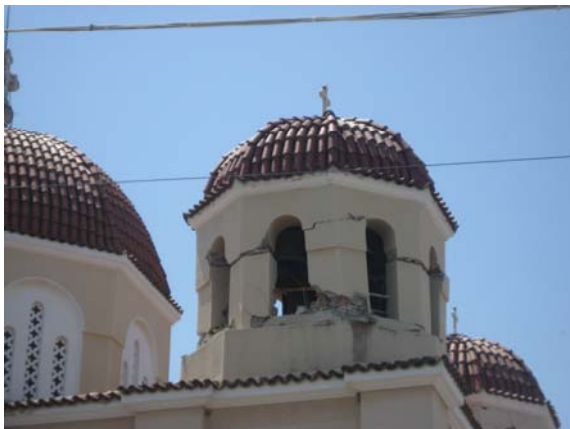
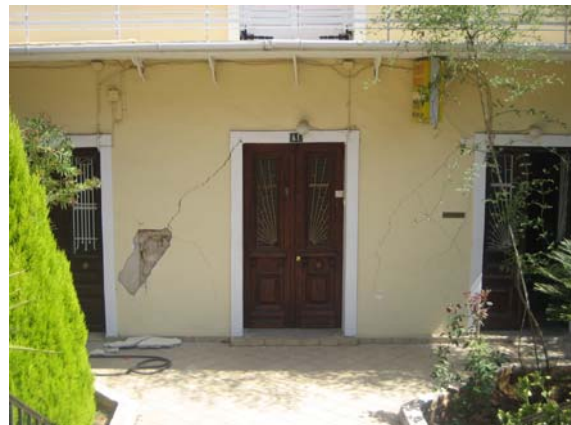
*Φωτ.3.10.Κ. Αχαΐα. (α)-(δ) Μερικές και πλήρεις καταρρεύσεις κτιρίων από φέρουσα τοιχοποιία, (ε) Ρηγματώσεις σε κωδωνοστάσιο, (στ) Ρηγματώσεις σε τοιχοποιίες πλήρωσης σε κτίριο Οπλισμένου Σκυροδέματος.*
