ΣΕΙΣΜΟΣ ΚΩ

M_w6.6 ΤΗΣ 21/07/2017

ΠΡΟΚΑΤΑΡΚΤΙΚΗ ΕΚΘΕΣΗ

M6.6 ΤΗΣ 21/07/2017 ΑΝΑΤΟΛΙΚΑ ΤΗΣ ΚΩ

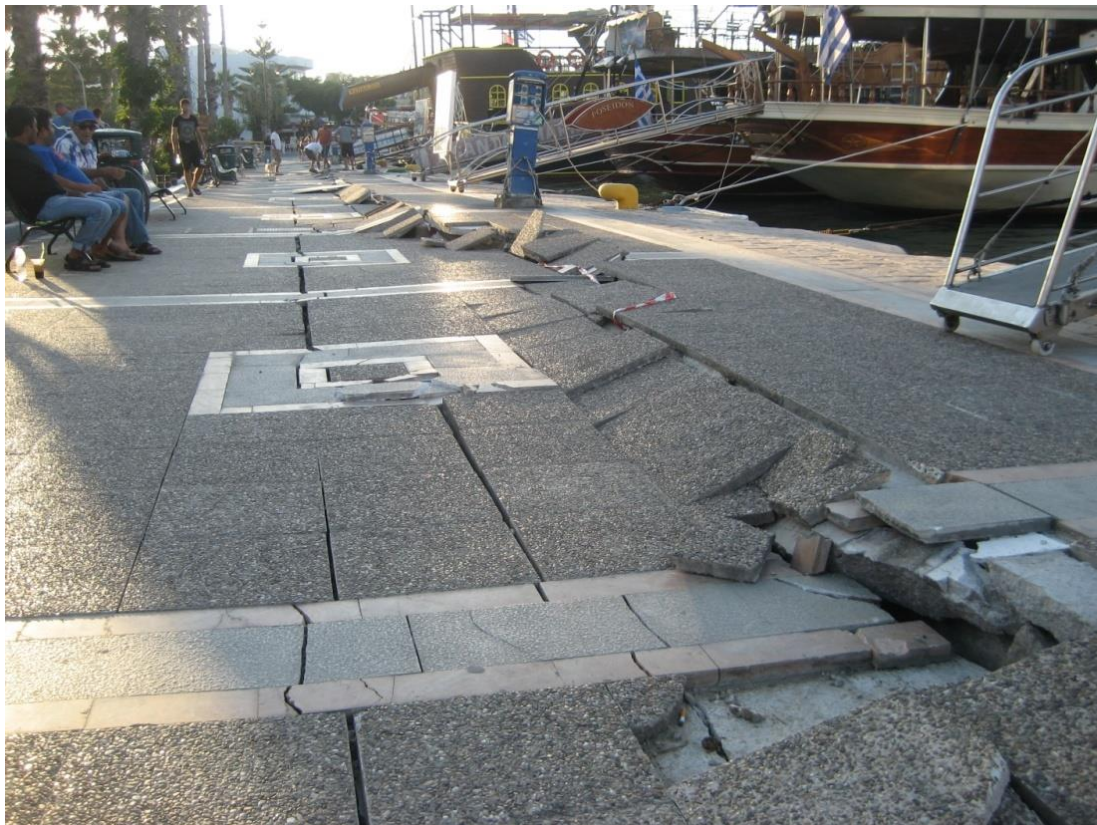
Λιμενικά Έργα: Το κύριο πρόβλημα που παρουσίασαν τα λιμενικά έργα στην παραλιακή ζώνη της Κω ήταν η καθίζηση τμήματος του εδαφικού υλικού επίχωσης πίσω από τους κρηπιδότοιχους που διαμορφώνουν το παραλιακό μέτωπο, στο τμήμα που χρησιμοποιείται ως ποδηλατόδρομος ή/και πεζοδρόμιο (Εικόνα 1). Λόγω της καθίζησης αυτής δημιουργήθηκε σημειακός αναβαθμός (μέγιστης υψομετρικής διαφοράς 30 εκ.) λόγω της διαφορετικής απόκρισης των κρηπιδότοιχων και του υλικού επίχωσης. Προς την πλευρά του ποδηλατόδρομου η παρατηρούμενη καθίζηση ήταν μεγαλύτερη με ήπια κλίση επειδή αναπτύσσονταν σε μήκος δύο με πέντε μέτρων. Παρόμοια εικόνα βλαβών παρατηρήθηκε και στον προβλήτα προσάραξης επιβατηγών και εμπορικών πλοίων αλλά μεγαλύτερης κλίμακας. Η ανισοσταθμία αυτή λόγω της καθίζησης παρατηρήθηκε μόνο στο πίσω μέρος του μετώπου του προβλήτα ενώ όλο το υπόλοιπο τμήμα υποχώρησε ομοιογενώς. Οι βλάβες που προκάλεσε ο ισχυρός σεισμός τόσο στη Μαρίνα όσο και στον προβλήτα είχαν ως αποτελέσματα τη διακοπή της λειτουργίας τους μέχρι τη λήψη προσωρινών μέτρων αποκατάστασής τους για την εξυπηρέτηση των αναγκών του νησιού εν μέσω της τουριστικής περιόδου.

Εικόνα 1. Ένδειξη καθίζησης πίσω από το μέτωπο της αποβάθρας στην μαρίνα της Κω

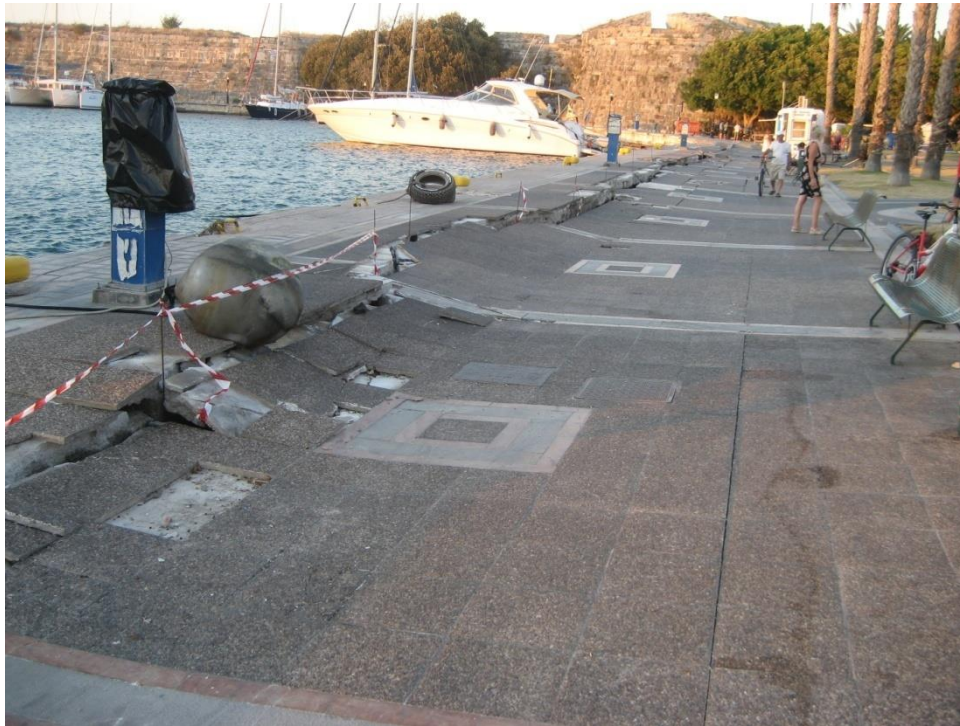
Εικόνα 2. Άποψη από την μαρίνα της Κω.

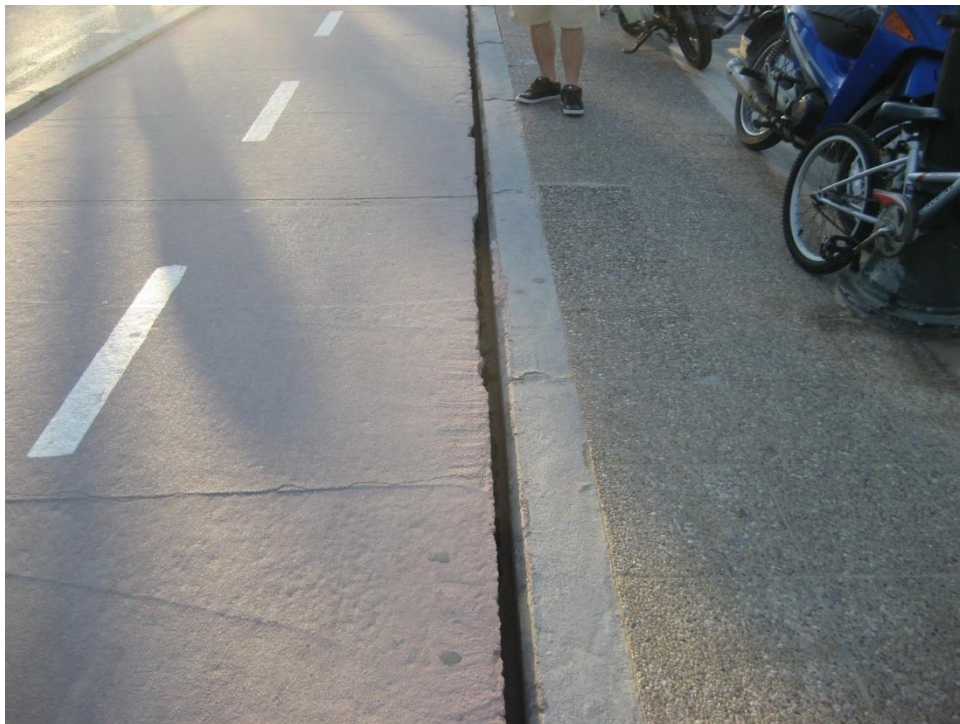
Εικόνα 3. Άποψη από την μαρίνα της Κω.

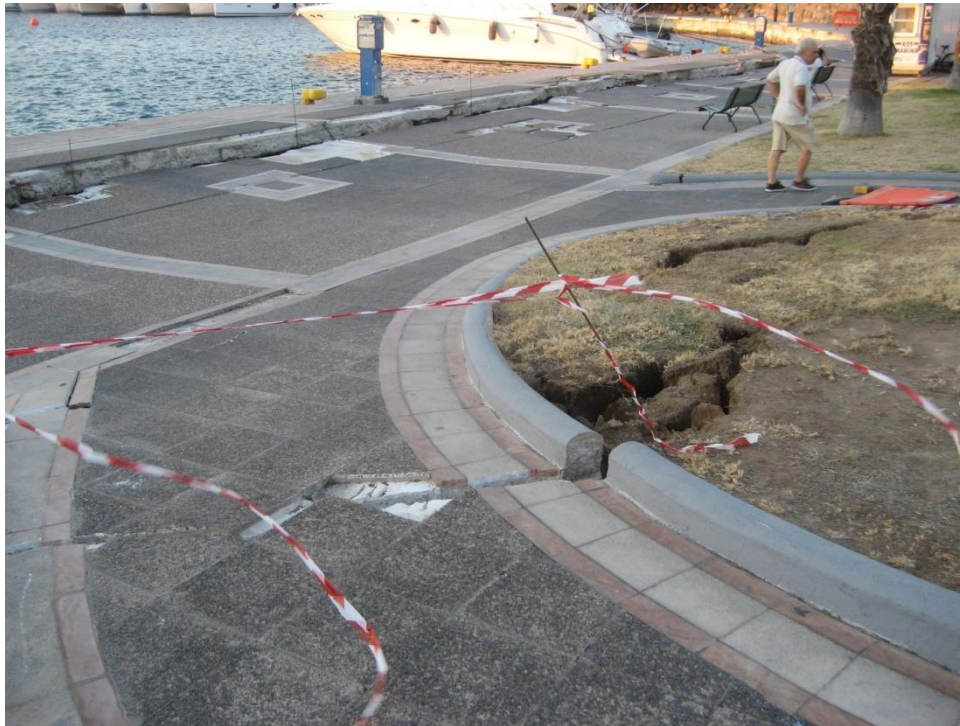
Εικόνα 4. Άποψη από την μαρίνα της Κω. Πίσω μέρος της περιοχής με καθιζήσεις όπου παρατηρείται ήπια κλίση

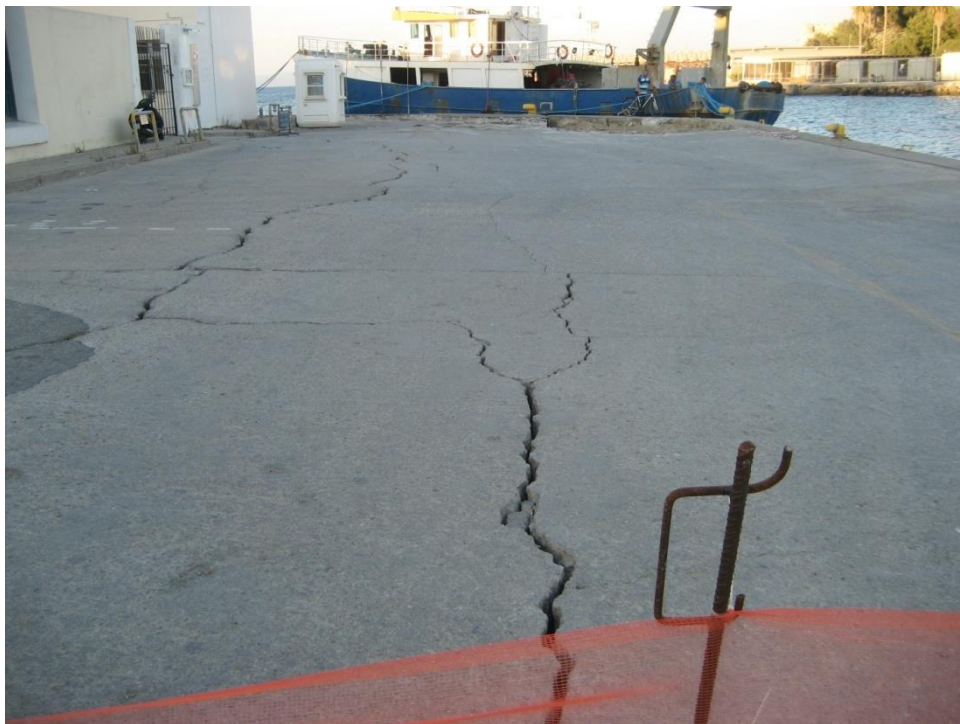
Εικόνα 5. Αποψη από την μαρίνα της Κω. Πίσω μέρος της περιοχής με καθιζήσεις όπου παρατηρείται ήπια κλίση

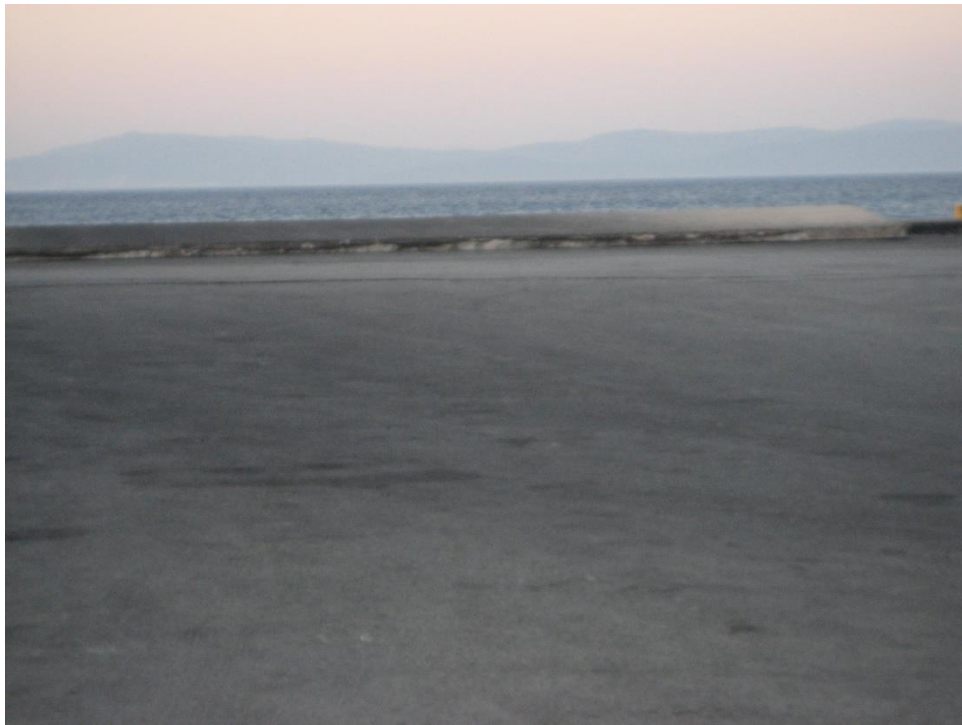
Εικόνα 5. Ρηγματώσεις και καθιζήσεις στην επιβατική - εμπορική αποβάθρα.

Εικόνα 6. Ρηγματώσεις και καθιζήσεις στην επιβατική - εμπορική αποβάθρα.

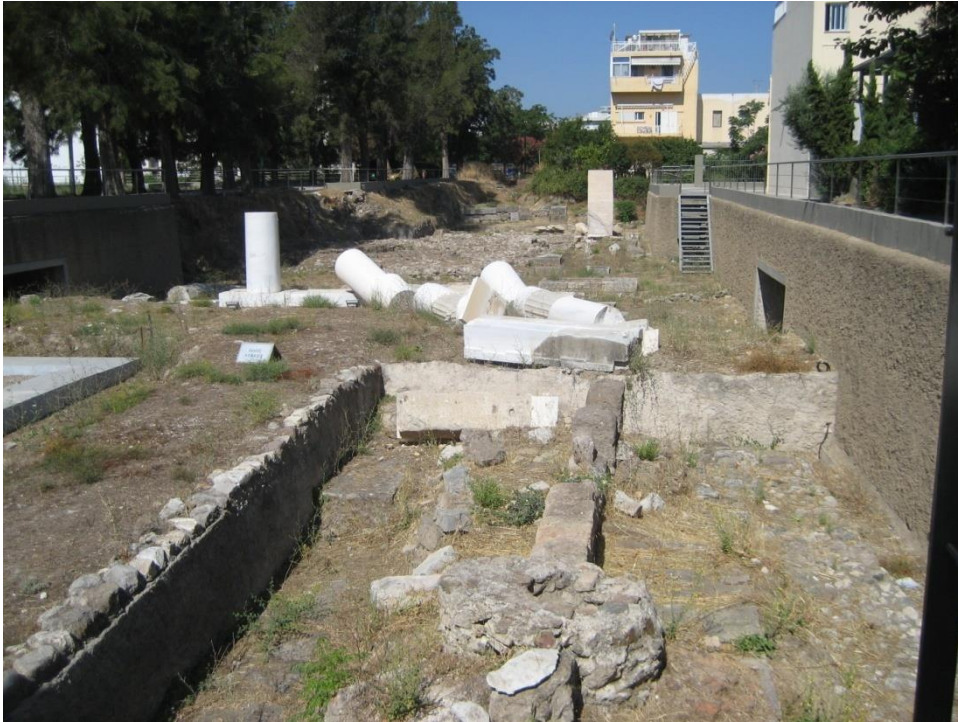
αρχαιολογικούς χώρους παρατηρήθηκαν πτώσεις κίωνων οι οποίοι είχαν αποκατασταθεί και αναστυλωθεί. Από τις πτώσεις αυτές παρατηρήθηκαν θραύσεις των κίωνων. Σε άλλες περιπτώσεις παρατηρήθηκαν μετακινήσεις κιονόκρανων και υπερκείμενων στοιχείων. Σε κιονοστοιχίες όπου είχαν λάβει χώρα εκτεταμένες αναστυλώσεις όπως η Ρωμαϊκή Κατοικία (Casa Romana) δεν παρατηρήθηκαν προβλήματα στις κιονοστοιχίες λόγω της σεισμικής διέγερσης. Στην περίπτωση αυτής της κατασκευής παρατηρήθηκαν τριχοειδείς ρωγμές σε φέρουσες λιθοδομές οι οποίες ήταν περιορισμένες και επισκευάσιμες. Δεν υπήρχαν ενδείξεις για την ανάπτυξη μη επιτρεπτών μόνιμων παραμορφώσεων οι οποίες να δείχνουν ότι υπάρχει κίνδυνος για τους επισκέπτες του μνημείου. Εκτός από τα παραπάνω προβλήματα συνέβησαν αρκετές αστοχίες σε οχυρωματικά έργα. Στην πόλη της Κω υπάρχουν πολλά τείχη από διάφορες ιστορικές περιόδους. Οι αστοχίες που διαπιστώθηκαν ήταν καταρρεύσεις, μερικές καταρρεύσεις, αποδιοργάνωσης και μετακινήσεις ογκόλιθων – διευρύνσεις αρμών. Αυτές οι αστοχίες συνέβησαν σε μεμονωμένους τοίχους που διατηρήθηκαν, στο φρούριο της πρωτεύουσας καθώς επίσης και σε άλλα οχυρωματικά έργα. Όλες οι παραπάνω κατασκευές έχουν σημαντικά χαμηλή δυσκαμψία και ο συντελεστής ευστάθειας έναντι ανατροπής είναι χαμηλός. Το πρόβλημα δυσχεραίνει αν αναλογιστεί κανείς ότι σε πολλές θέσεις οι κατασκευές αυτές συγκρατούν και άρα φορτίζονται από εδαφικό υλικό στο πίσω μέρος τους. Επιπροσθέτως από τις καταγραφές μετασεισμών παρατηρείται ότι αρκετές διεγέρσεις που παράγονται έχουν σημαντικές επιταχύνσεις στην περιοχή των υψηλών περιόδων 0.4 με 0.5 sec. Αυτό δείχνει ότι στην ισχυρή κίνηση ενδέχεται να επικρατούσαν σημαντικές επιταχύνσεις σε υψηλές περιόδους. Από τα παραπάνω, λαμβάνοντας υπόψη την μειωμένη ευστάθεια των οχυρωματικών τειχών, τις ωθήσεις εδαφικού υλικού καθώς επίσης και την επικράτηση σημαντικών επιταχύνσεων στην περιοχή των υψηλών περιόδων στις εκδηλωμένες διεγέρσεις, αιτιολογείται η εμφάνιση αστοχιών σε μεμονωμένους κίονες, σε αρχαία τείχη και οχυρωματικά έργα. Με την τοποθέτηση των ογκόλιθων των τειχών σε πλεκτή διάταξη, όπως κατασκευάζονταν και όπως αναστυλώνονται τώρα βελτιώνεται σημαντικά η ευστάθειά τους σε ανατροπή λόγω ωθήσεων από το συγκρατούμενο εδαφικό υλικό.

Εικόνα 7. Πτώση κίονων οι οποίοι είχαν αναστυλωθεί

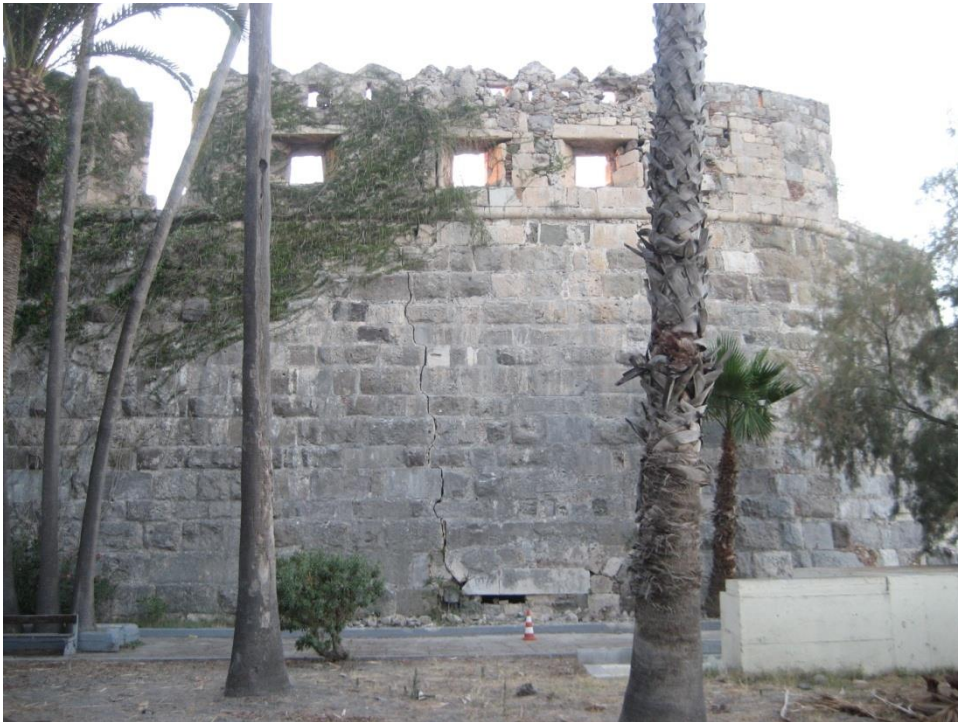
Εικόνα 8. Ρηγμάτωση σε τείχος του κάστρου στην πόλη της Κω

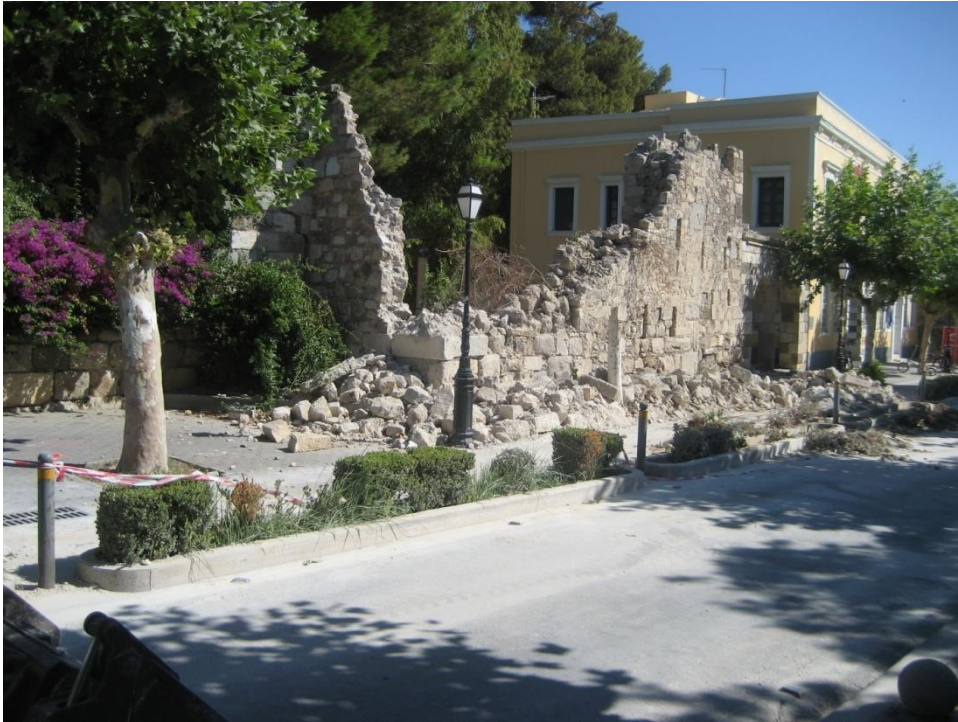
Εικόνα 9.. Μερική κατάρρευση λιθοδομής

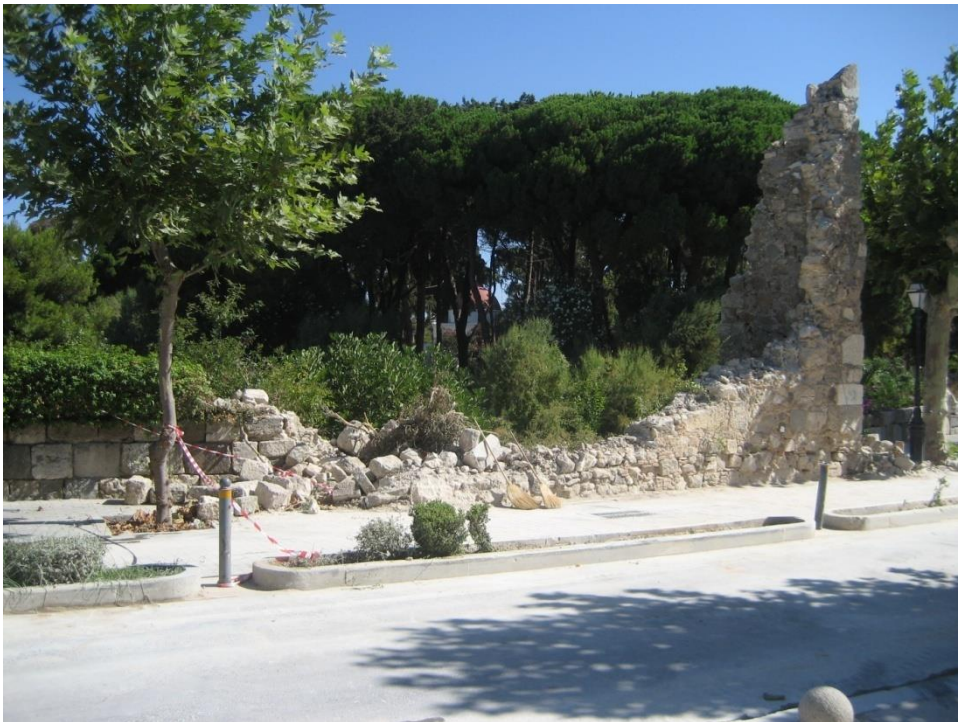
Εικόνες 10. Μερική κατάρρευση λιθοδομής

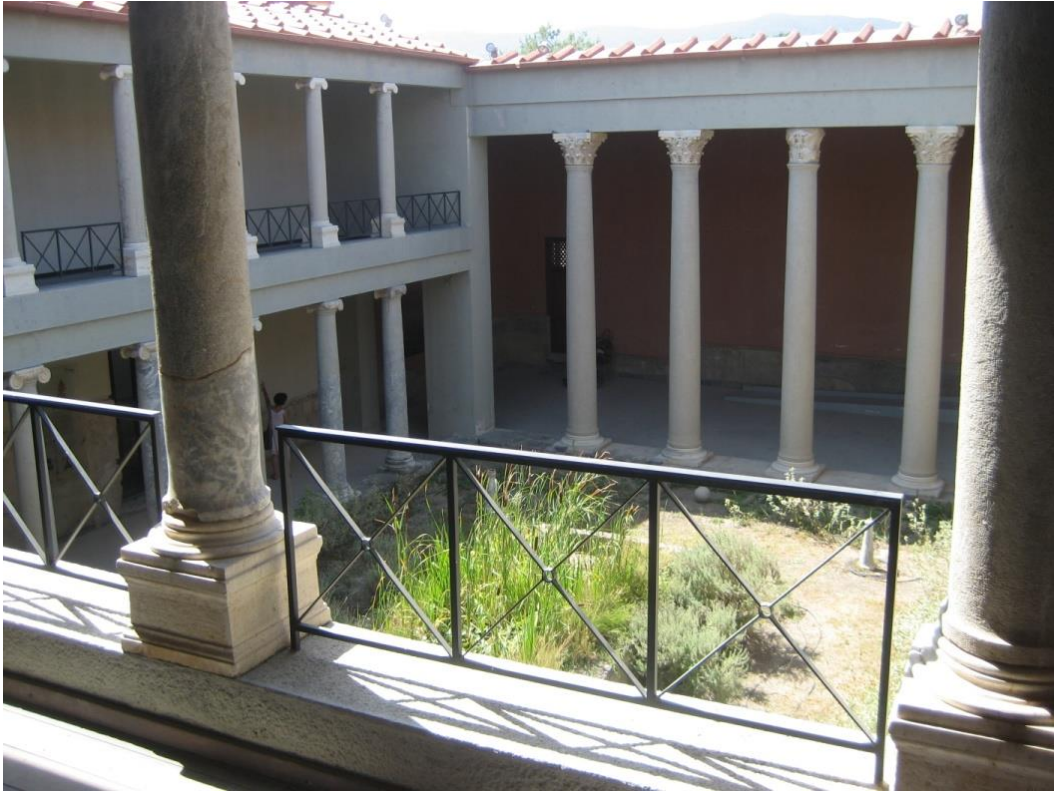
Εικόνα 11, Εσωτερικό αναστυλωμένου μνημείου (Casa Romana). Δεν υπάρχουν βλάβες στους κίονες

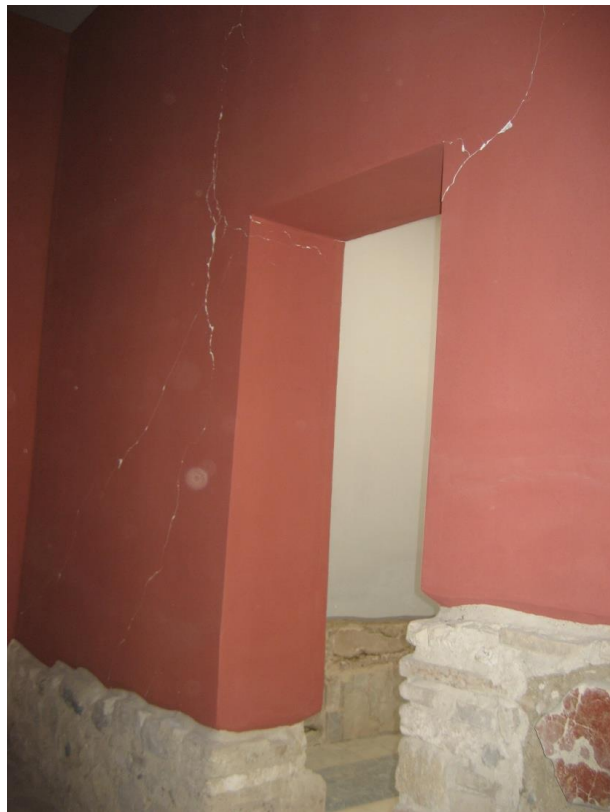
Εικόνα 12. Διάσπαρτες ρηγματώσεις σε φέρουσες λιθοδομές αναστυλωμένου μνημείου (Casa Romana)

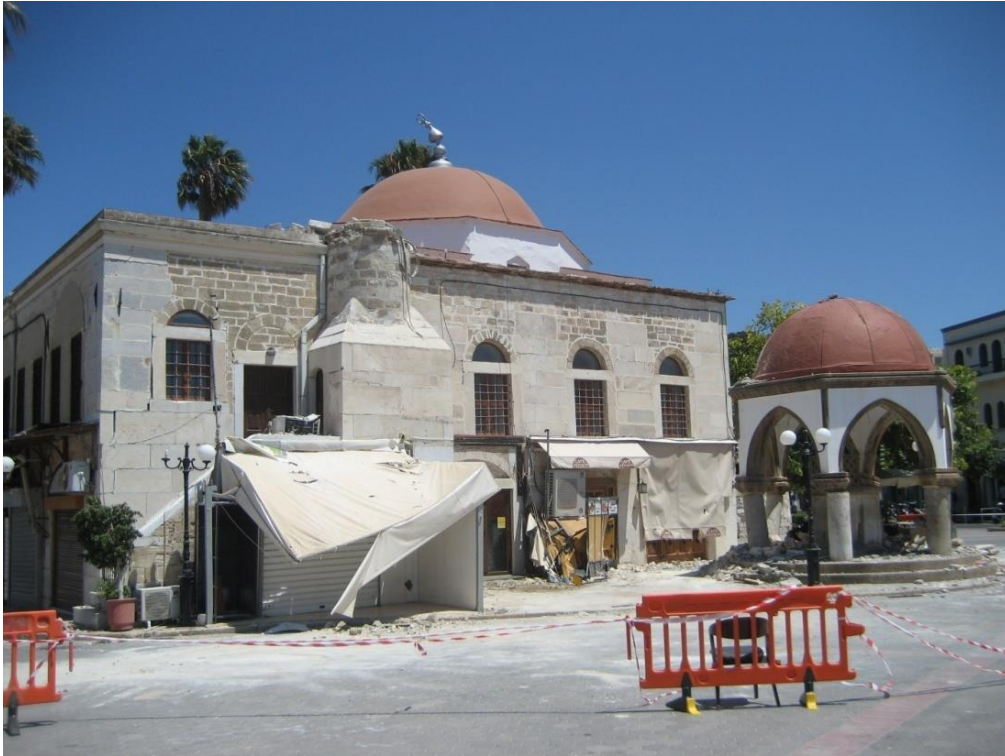
Οθωμανικά Έργα: Μία άλλη ομάδα έργων στην πόλη της Κω τα οποία παρουσίασαν βλάβες είναι τα οθωμανικά έργα. Πρόκειται για κατασκευές από φέρουσα λιθοδομή δύο από τις οποίες έχουν μιναρέ. Στις οθωμανικές κατασκευές από φέρουσα λιθοδομή αναπτύχθηκαν περιορισμένης έκτασης βλάβες και αυτές εκδηλώθηκαν με τοπικές αστοχίες σε λιθοδομές και σε δευτερεύουσες κατασκευές όπως λίθινα στηθαία και γεμίσματα παραθύρων. Σημαντικές ήταν οι βλάβες στους δύο μιναρέδες της πόλης. Στην μία περίπτωση είχαμε αστοχία και κατάρρευση του μιναρέ στην εμπορική πλατεία και στην άλλη περίπτωση σημειώθηκε αποδιοργάνωση και μερική κατάρρευση της λιθοδομής του μιναρέ που βρίσκεται στην πλατεία του πλατάνου του Ιπποκράτη. Και στις δύο περιπτώσεις το πρόβλημα εντοπίζεται στην θέση όπου απομειώνεται η διατομή του μιναρέ (στο σημείο που εξέχει της κύριας κατασκευής) και συνεχίζει με σχεδόν σταθερή διατομή μέχρι την θέση του εξώστη. Η εμφάνιση αυτών των αστοχιών ενισχύει την υπόθεση ότι ενδέχεται να ήταν σημαντικά ενισχυμένες οι επιταχύνσεις στο φάσμα του κυρίως σεισμού στην περιοχή των υψηλών περιόδων 0.4 – 0.5 sec. Επίσης από την απόκριση των μιναρέδων προκύπτει το συμπέρασμα ότι ο ισχυρός σεισμός που συνέβη την Παρασκευή 21 Ιουλίου στην Κω είχε παρόμοια εδαφική επιτάχυνση με τον σεισμό που συνέβη το 1933. Στο σεισμό αυτό είχε παρατηρηθεί μερική κατάρρευση του ενός μιναρέ ενώ ο δεύτερος μιναρές δεν είχε σημαντικές βλάβες. Στις θέσεις κοντά στους δύο μιναρέδες υπάρχουν δύο κατασκευές από κίονες οι οποίοι είναι σε κυκλική διάταξη και φέρουν τρούλο από οπλισμένο σκυρόδεμα. Μία από αυτές τις κατασκευές έχει καταρρεύσει και η άλλη έχει σημαντικές μετακινήσεις και προβλήματα ευστάθειας. Ένα σημαντικό στοιχείο προκύπτει από την παραμόρφωση μεταλλικού συμβόλου το οποίο βρίσκεται στην κορυφή τρούλου στην θέση όπου κατέρρευσε ο μιναρές στην εμπορική πλατεία της πόλης της Κω. Το μεταλλικό σύμβολο αυτό έχει σημαντική μάζα και λειτουργία προβόλου. Μετά τον σεισμό είχε παραμένονσα

Εικόνα 13. Αστοχία Μιναρέ και τοπικές αστοχίες τζαμιού στην εμπορική πλατεία της Κω

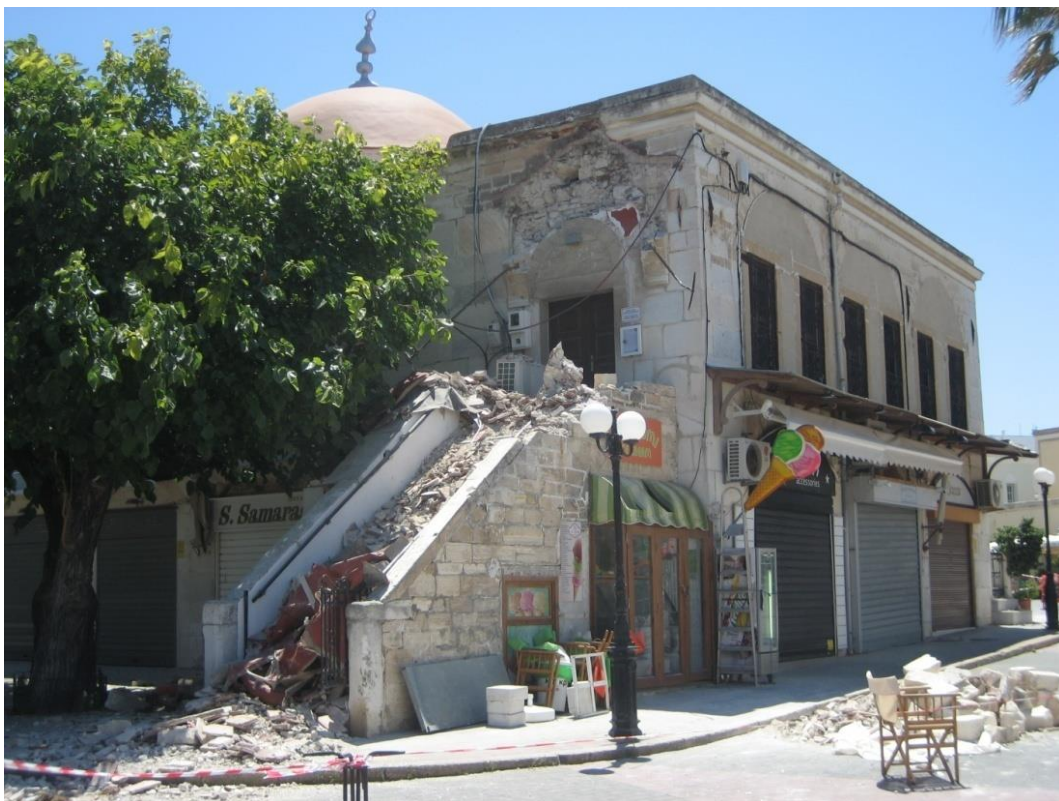
Εικόνα 14. Πίσω όψη τζαμιού με τοπικές αστοχίες

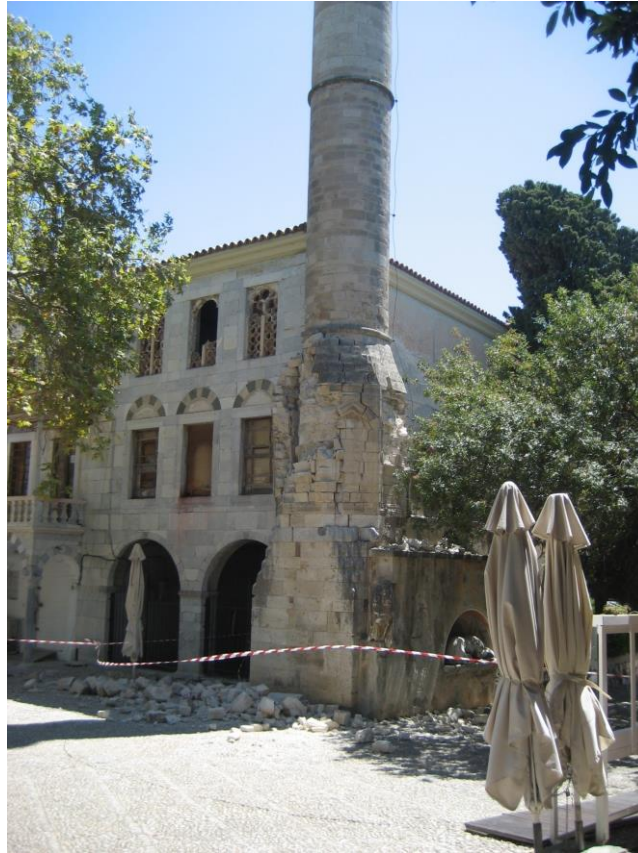
Εικόνα 15. Τοπικές αστοχίες σε μιναρέ στην πλατεία όπου βρίσκεται ο πλάτανος του Ιπποκράτη

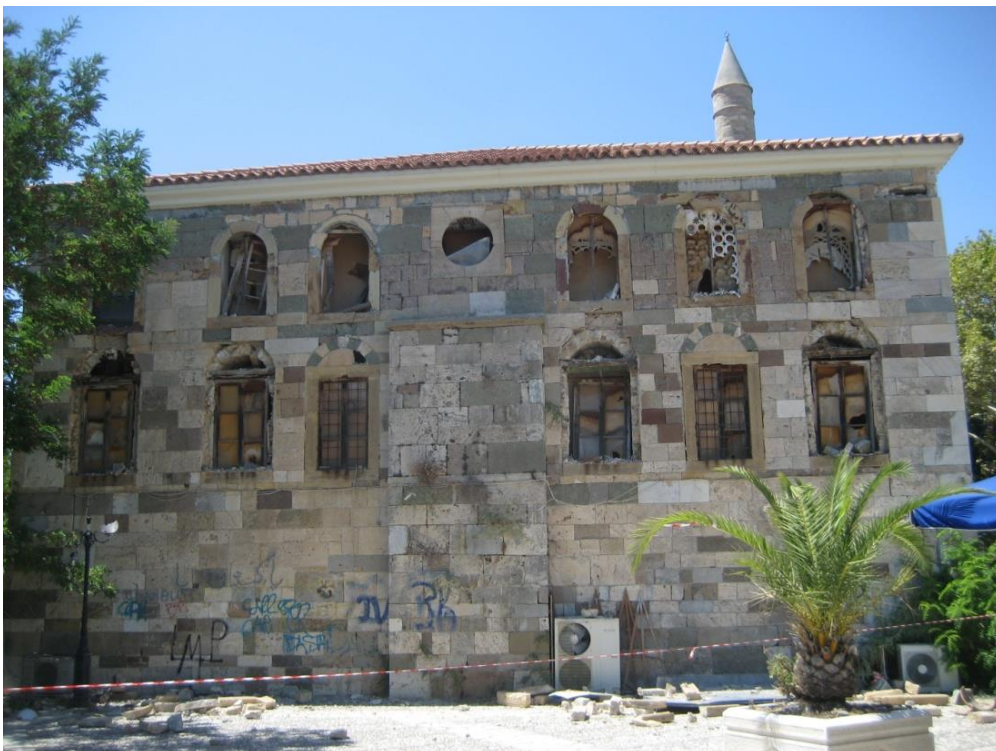
Εικόνα 16. Αστοχίες σε γεμίματα παραθύρων

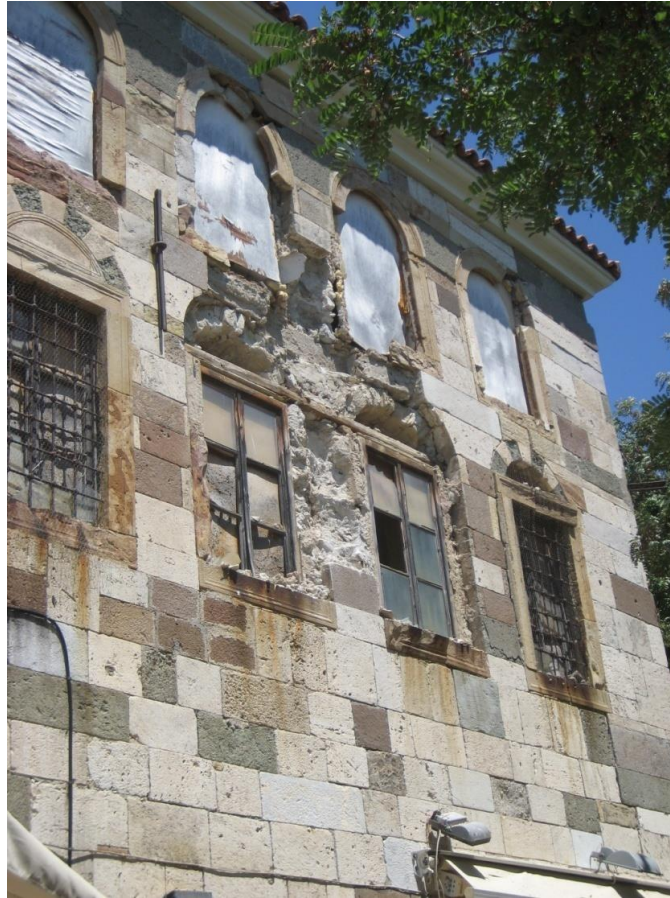
Εικόνα 17. Τοπικές αστοχίες σε λιθοδομή

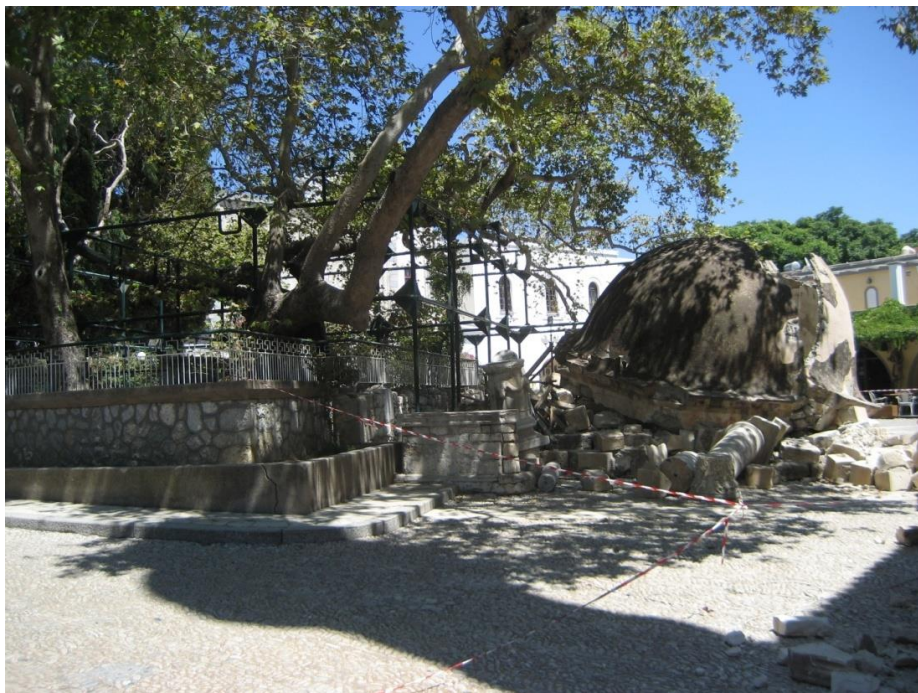
Εικόνα 18. Αστοχία κατασκευής στην πλατεία του πλάτανου του Ιπποκράτη

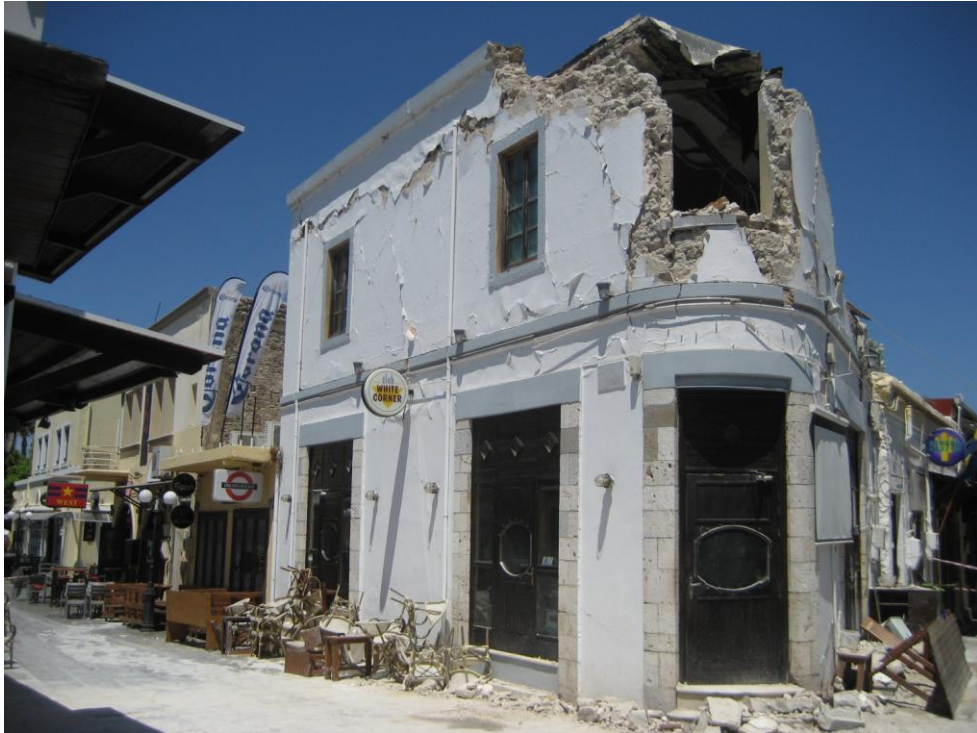
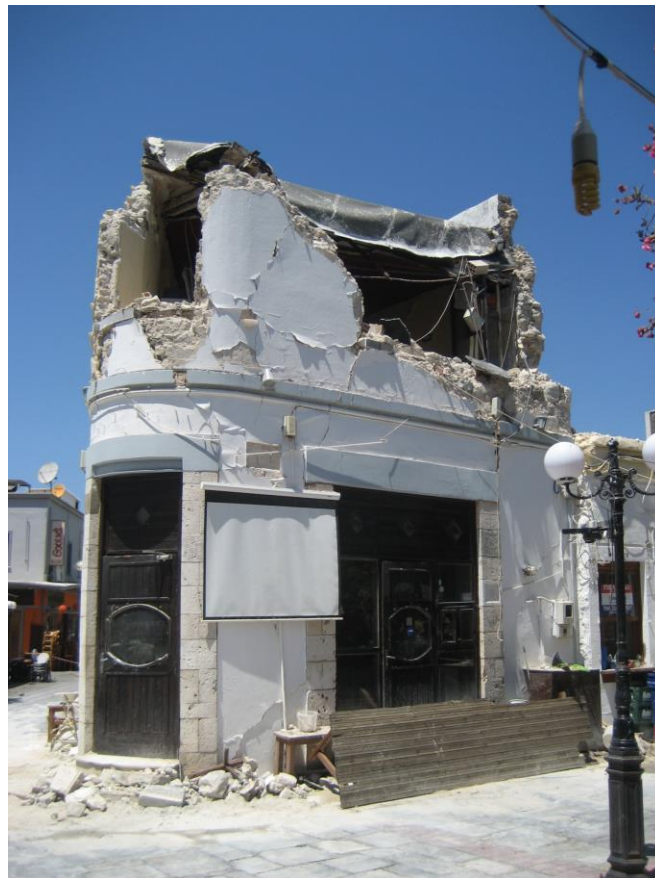
Εικόνες 19, 20. Αστοχία λιθοδομής ορόφου στην περιοχή Εξάρχεια στην πόλη της Κω. Θέση όπου σημειώθηκαν δύο θάνατοι και έξι τραυματισμοί

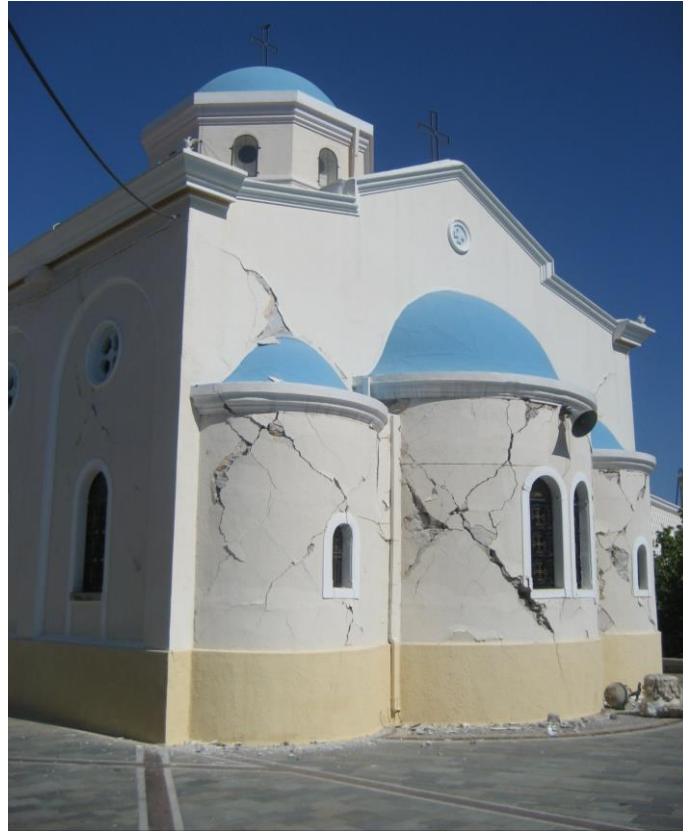
Σε κτίρια από φέρουσα λιθοδομή αναπτύχθηκαν περιορισμένες βλάβες με εξαίρεση τους δύο ναούς στην πόλη της Κω οι οποίοι παρουσίασαν εκτενείς ρηγματώσεις και μερική κατάρρευση στις κόγχες του ιερού στην Ανατολική πλευρά τους.

Εικόνα 21. Ρηγματώσεις στην ανατολική λιθοδομή του Ναού της Αγία Παρασκευής στην πόλη της Κω

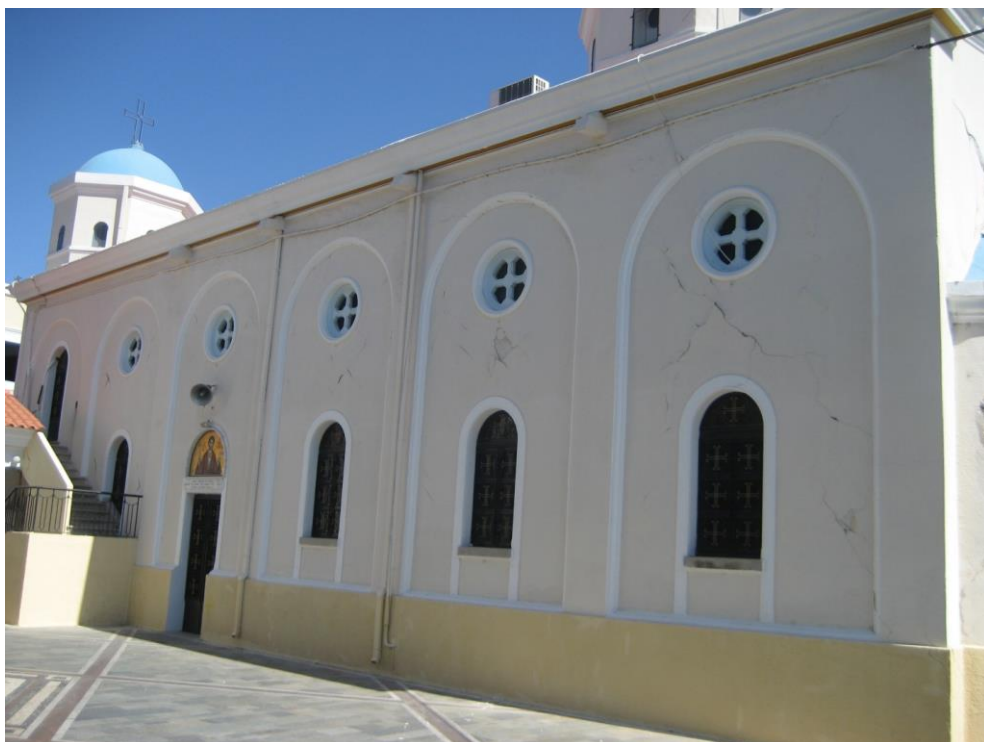
Εικόνα 22. Νότια λιθοδομή του Ναού της Αγίας Παρασκευής. Ρηγματώσεις περιορισμένου εύρους.

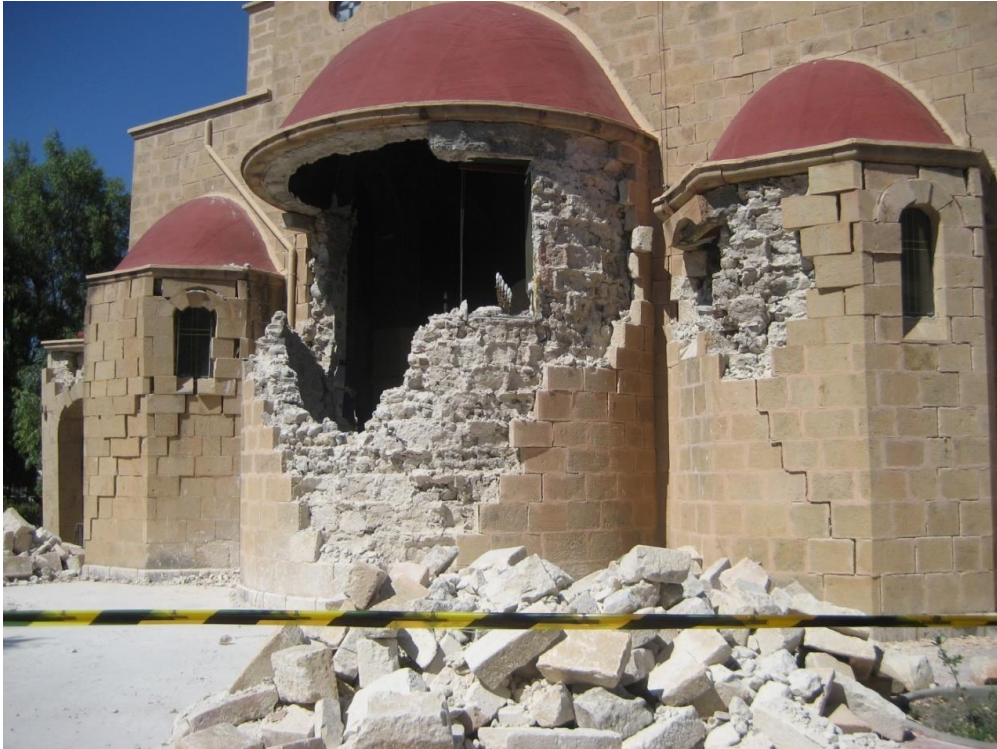
Εικόνα 23. Ναός Αγίου Νικολάου στην πόλη της Κω. Αστοχία ανατολικής λιθοδομής.

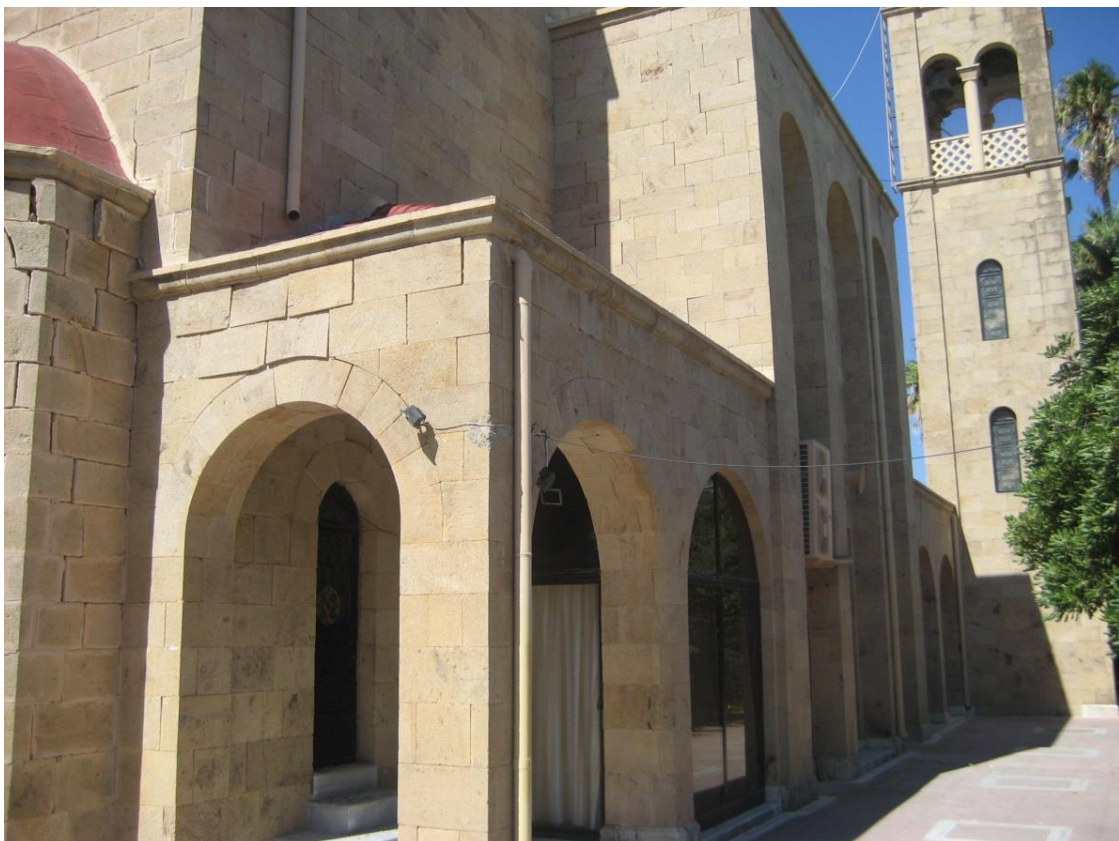
Εικόνα 24. Βόρεια λιθοδομή του ίδιου Ναού. Σημαντικά περιορισμένες βλάβες.

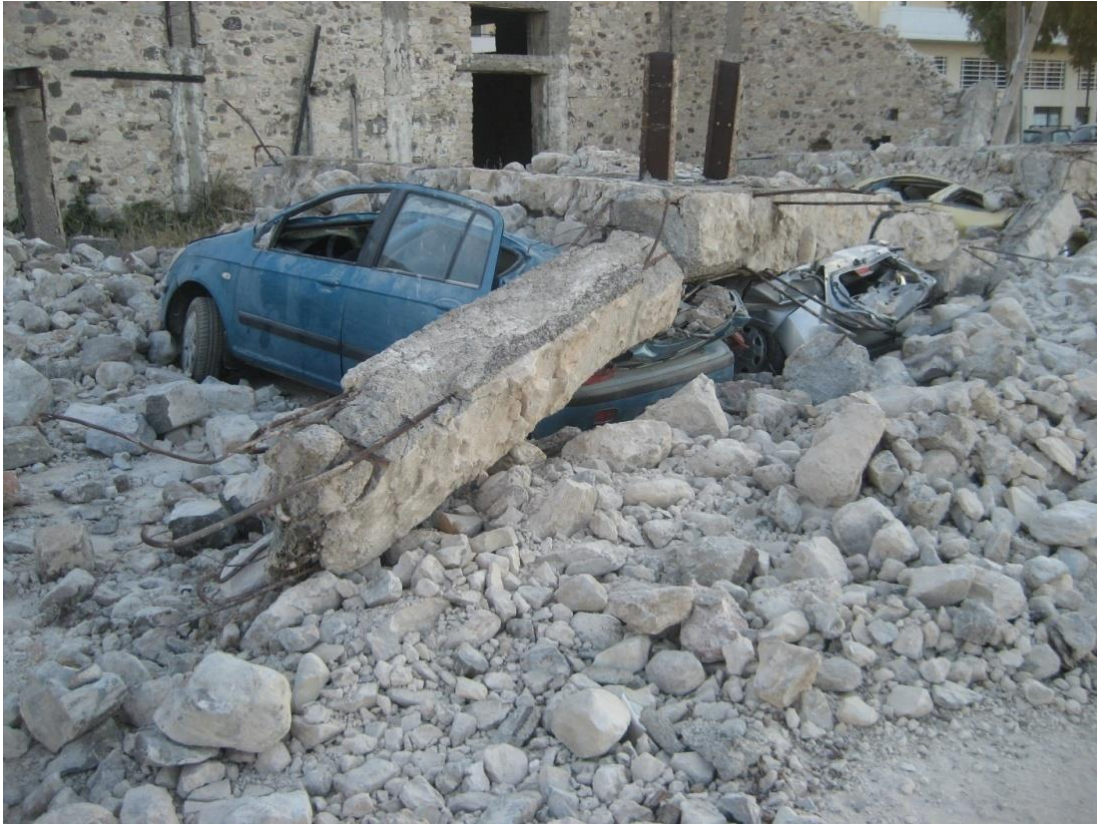
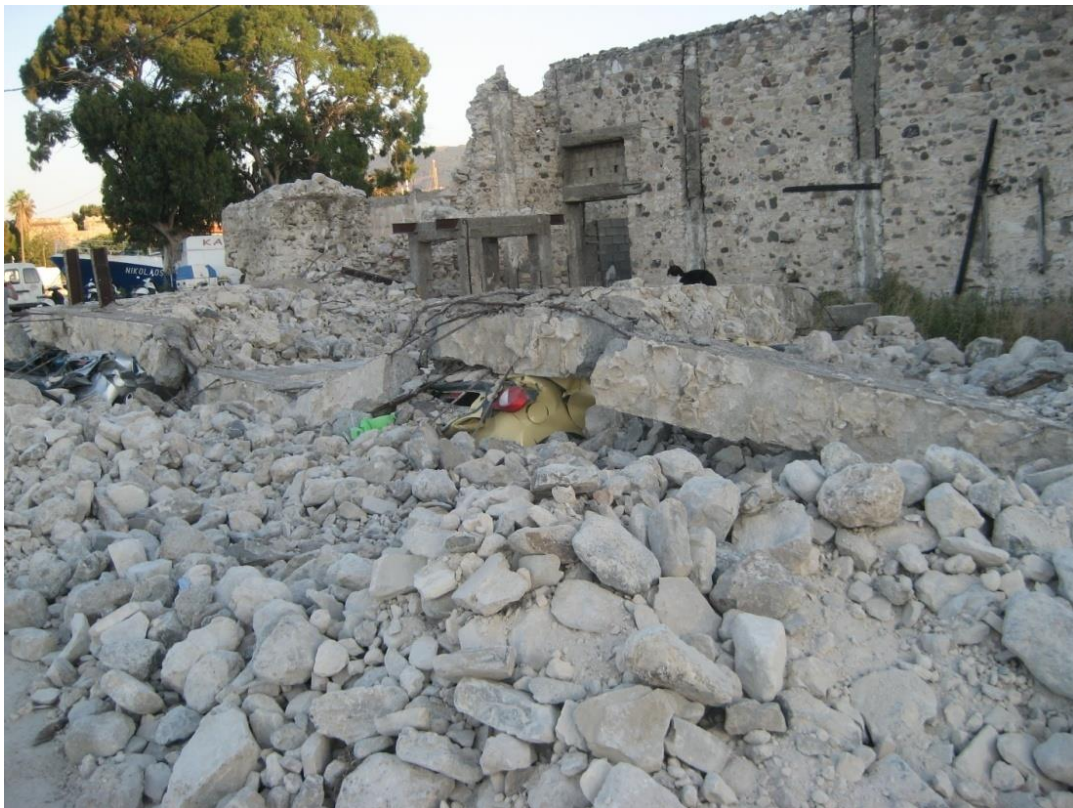
Εικόνες 25, 26. Αστοχία κτιρίου από λιθοδομή με στοιχεία σκυροδέματος στην πόλη της Κω

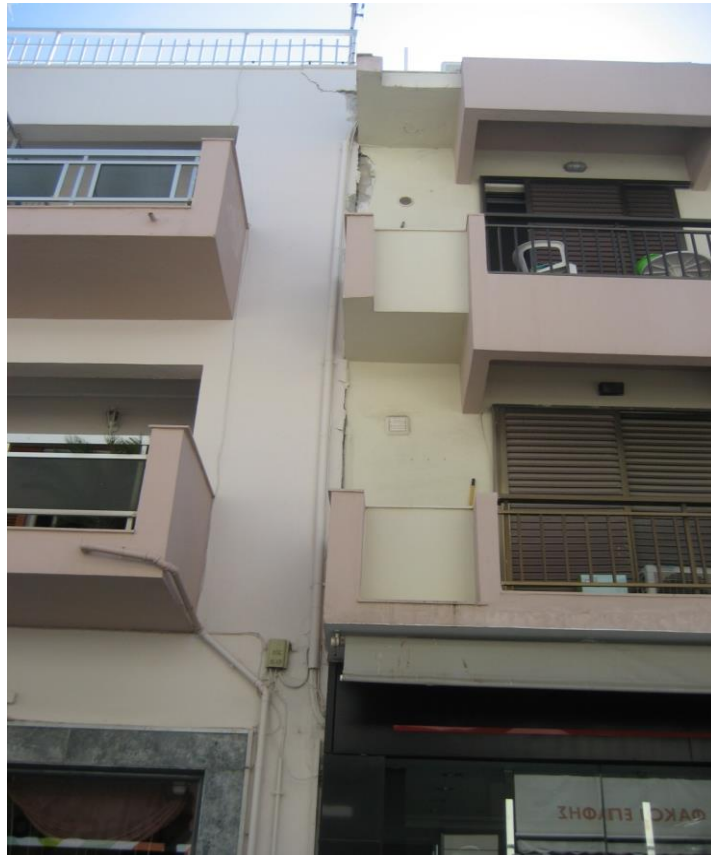
Εικόνα 27. Διάνοιξη αρμού μεταξύ δύο κτιρίων από οπλισμένο σκυρόδεμα

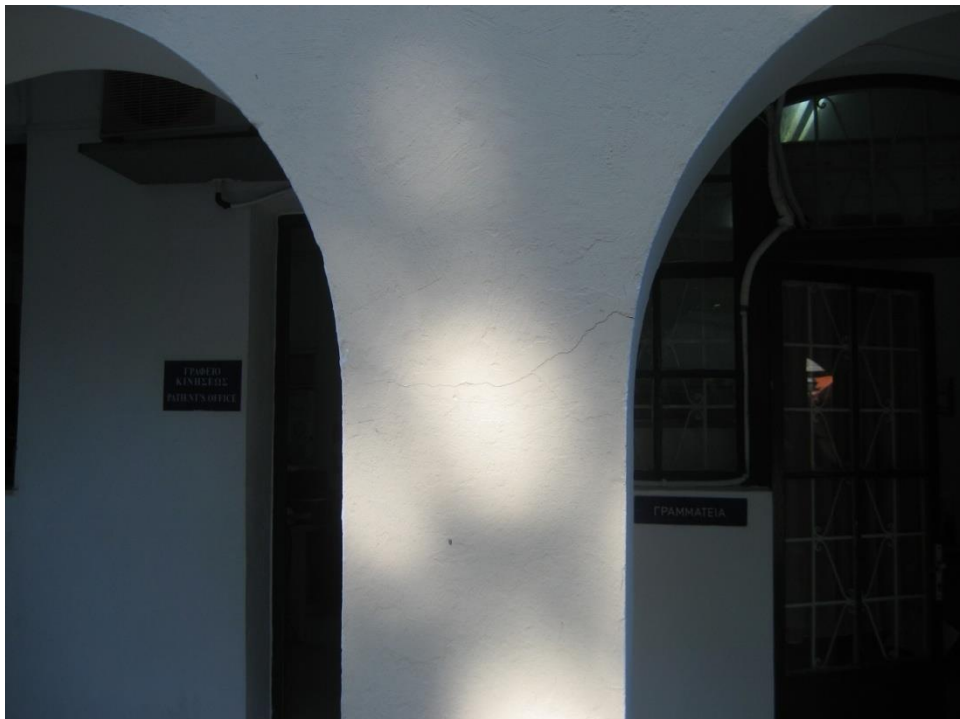
Εικόνα 28. Καμπτική ρωγμή σε στοιχείο από οπλισμένο σκυρόδεμα στο Νοσοκομείου Κω.
