ΣΕΙΣΜΟΣ ΚΩ

M_w6.6 ΤΗΣ 21/07/2017

ΠΡΟΚΑΤΑΡΚΤΙΚΗ ΕΚΘΕΣΗ

M6.6 ΤΗΣ 21/07/2017 ΑΝΑΤΟΛΙΚΑ ΤΗΣ ΚΩ

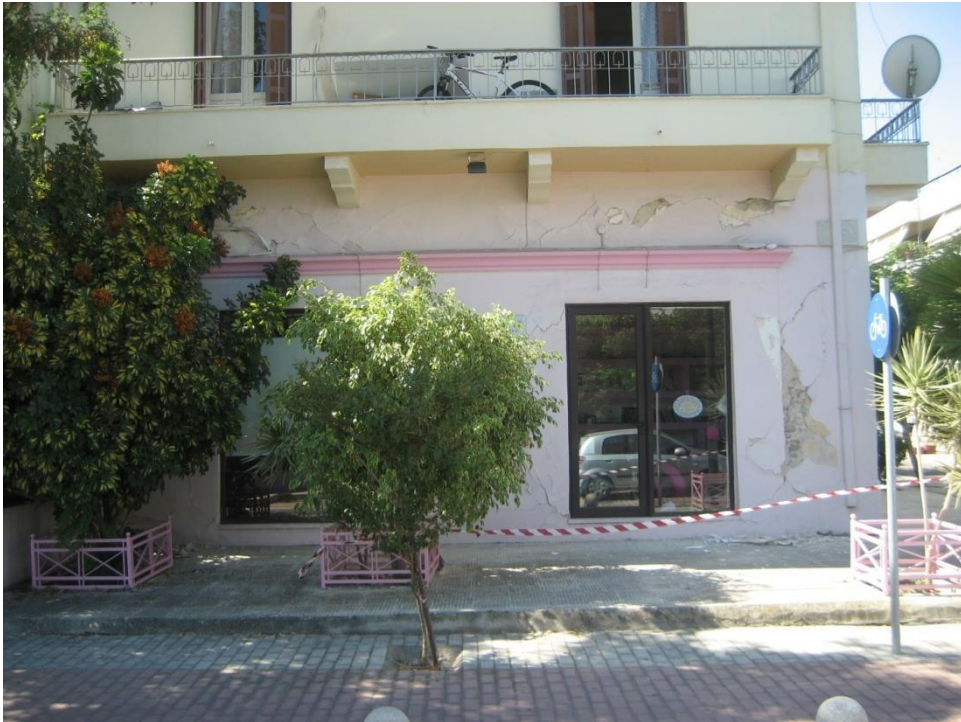
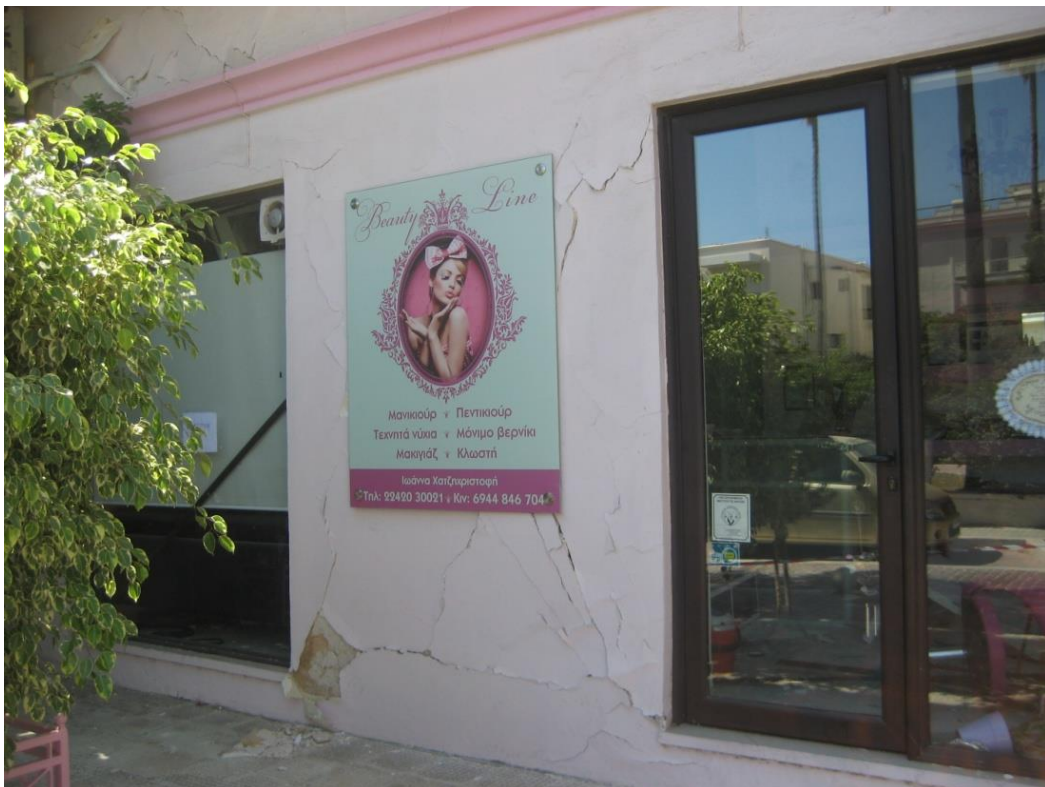
Κτίρια από Οπλισμένο Σκυρόδεμα: Τα κτίρια από οπλισμένο σκυρόδεμα δεν παρουσίασαν σημαντικές βλάβες. Από τις αυτοψίες που έγιναν παρατηρήθηκαν ρηγματώσεις στην τοιχοποιία πλήρωσης καθώς και αποκολλήσεις αυτής από τα περιβάλλοντα στοιχεία σκυροδέματος. Αναφέρεται ότι οι ρηγματώσεις που παρατηρήθηκαν είναι τριχοειδείς και σε αυτή την περίπτωση δεν υπάρχει μείωση αντοχής για το στοιχείο σκυροδέματος αλλά μείωση στην δυσκαμψία του. Λόγω του καθορισμού υψηλών για το νησί σεισμικών συντελεστών, από τους κατά περιόδους ισχύοντες κανονισμούς, δεν παρατηρήθηκαν σημαντικές ρηγματώσεις σε στοιχεία σκυροδέματος τα οποία μελετήθηκαν σύμφωνα με κάποιο κανονισμό και κατασκευάστηκαν με επίβλεψη μηχανικού. Τα κτίρια με μεικτό φέροντα οργανισμό από οπλισμένο σκυρόδεμα και στοιχεία λιθοδομής τα οποία κατασκευάστηκαν πριν την εφαρμογή κάποιου κανονισμού επέδειξαν εξίσου καλή συμπεριφορά με την ανάπτυξη σημαντικά περιορισμένων ρηγματώσεων. Εξαιρεση αποτελεί, κτίριο από οπλισμένο σκυρόδεμα το οποίο βρίσκεται στην οδό Αρσενίου στην πόλη της Κω. Το κτίριο αυτό είχε μεγάλα ανοίγματα στο ισόγειο, στην πρόσοψη επί της οδού Αρσενίου, με αποτέλεσμα να δημιουργηθεί μαλακός όροφος και να αστοχήσουν τα κατακόρυφα στοιχεία του ισόγειου. Το ισόγειο κατέρρευσε και ο πρώτος όροφος του εδράστηκε επί του εδάφους.

Εικόνες 29, 30. Ρηγματώσεις σε τοιχοποιίες πλήρωσης κτιρίου από οπλισμένο σκυρόδεμα στην πόλη της Κω

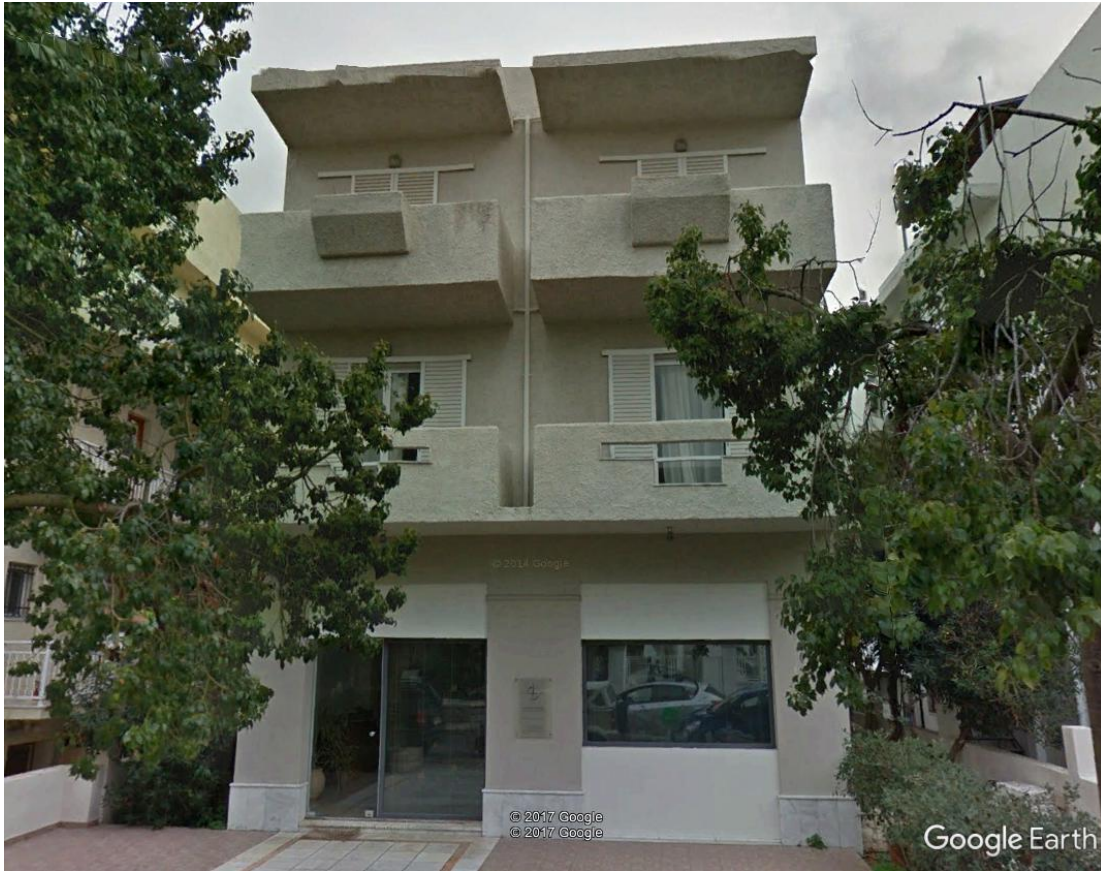
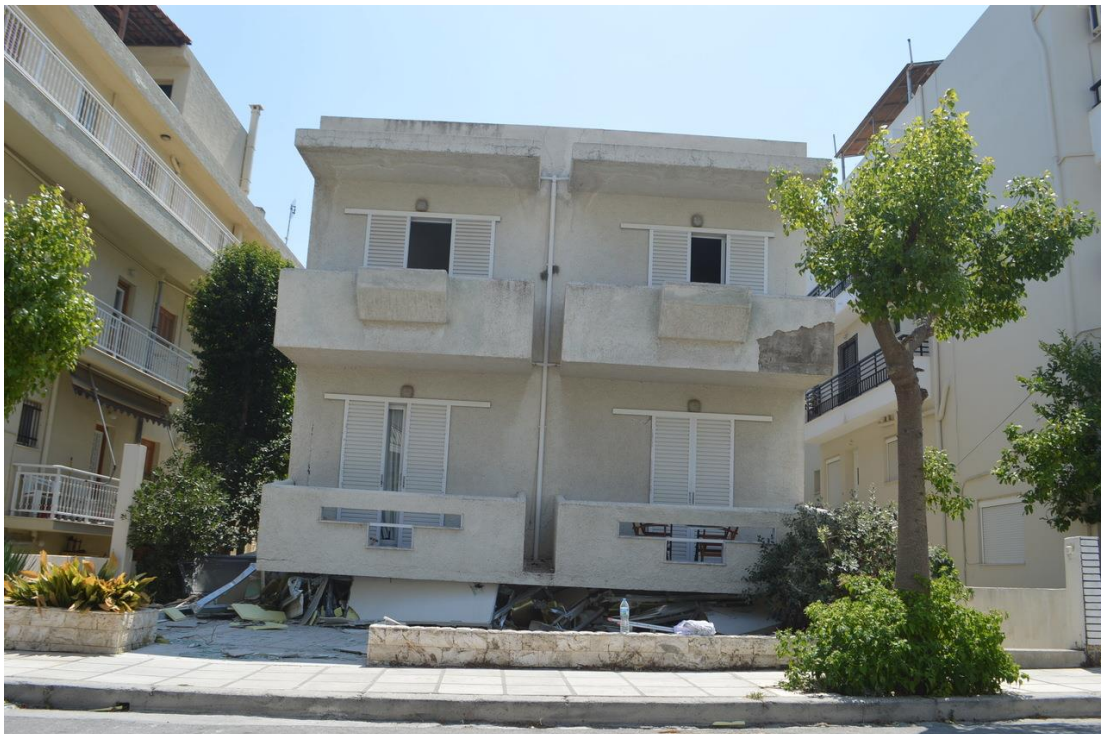
Εικόνες 31 32. Οικοδομή στην οδό Αρσενίου στην πόλη της Κω. Άνω: άποψη πριν τον σεισμό και Κάτω: αστοχία του ισόγειου μετά τον σεισμό της 21^{ης} Ιουλίου.

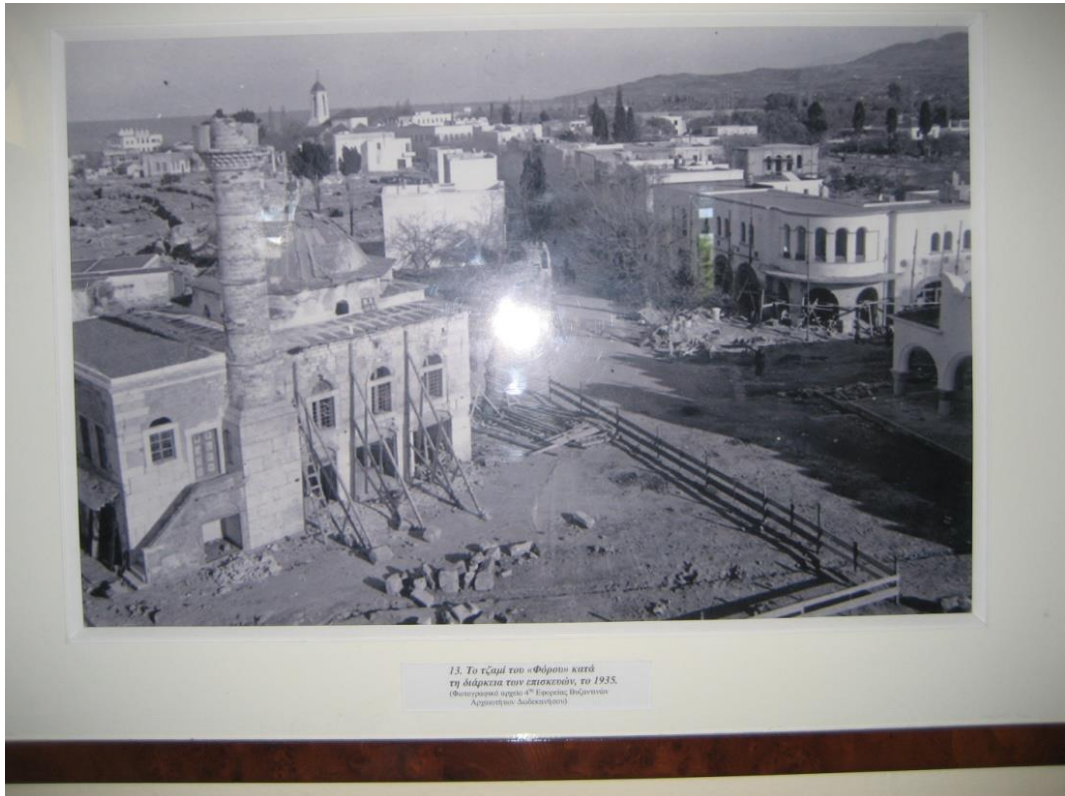
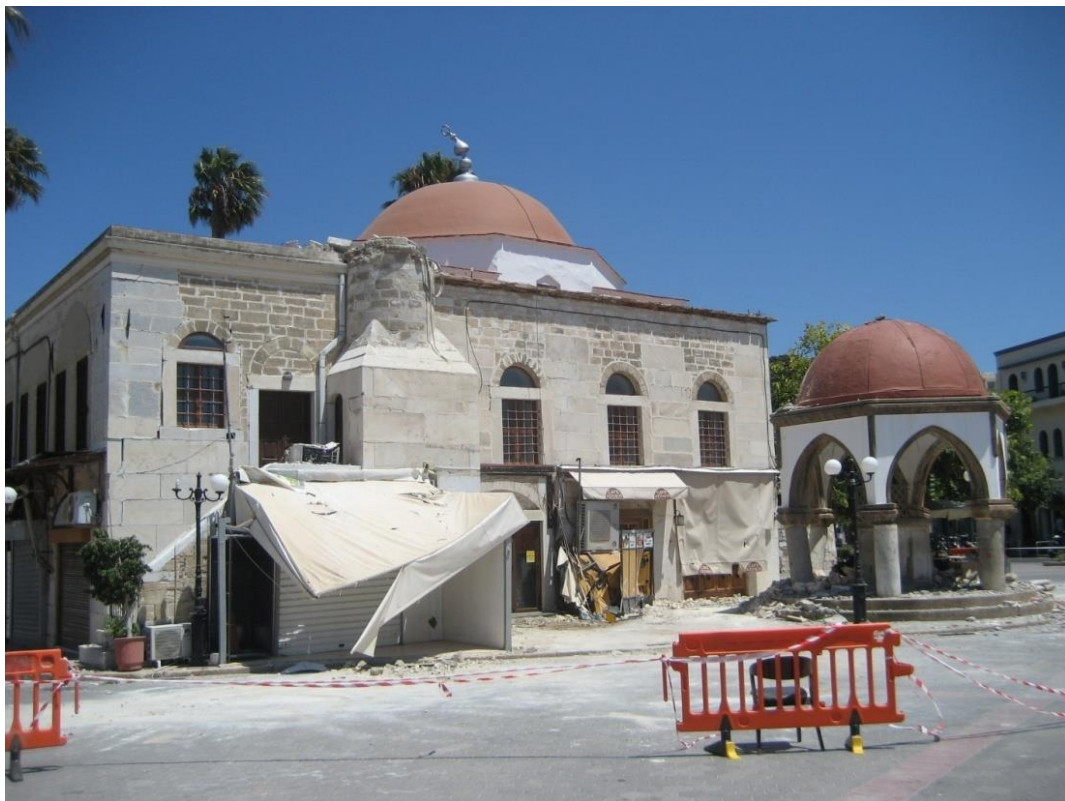
Από την απόκριση δύο μιναρέδων και των κατασκευών κατά τους σεισμούς του 1933 και 2017 προκύπτει το συμπέρασμα ότι οι επιταχύνσεις που αναπτύχθηκαν ήταν παρόμοιες. Στην παρούσα περίοδο οι συνολικές βλάβες ήταν λιγότερες λόγω της βελτίωσης της δομικής ποιότητας των κατασκευών.

Εικόνες 31, 32. Αστοχία μιναρέ κατά τους σεισμούς 1933 και 2017

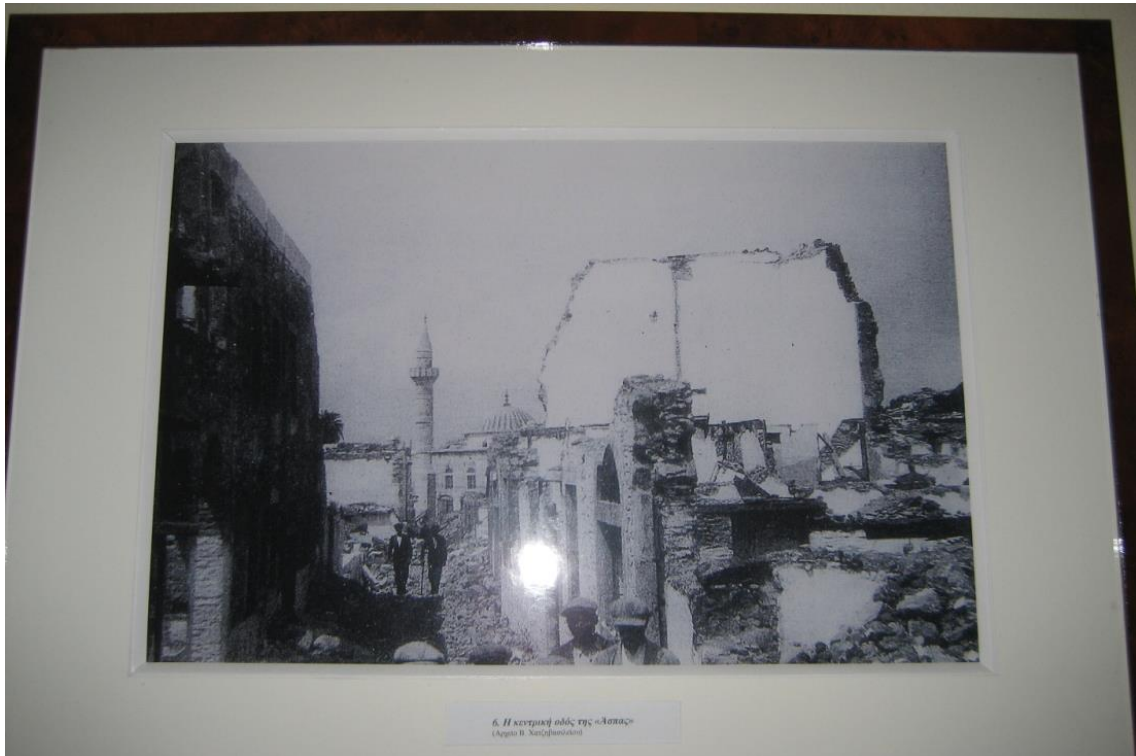
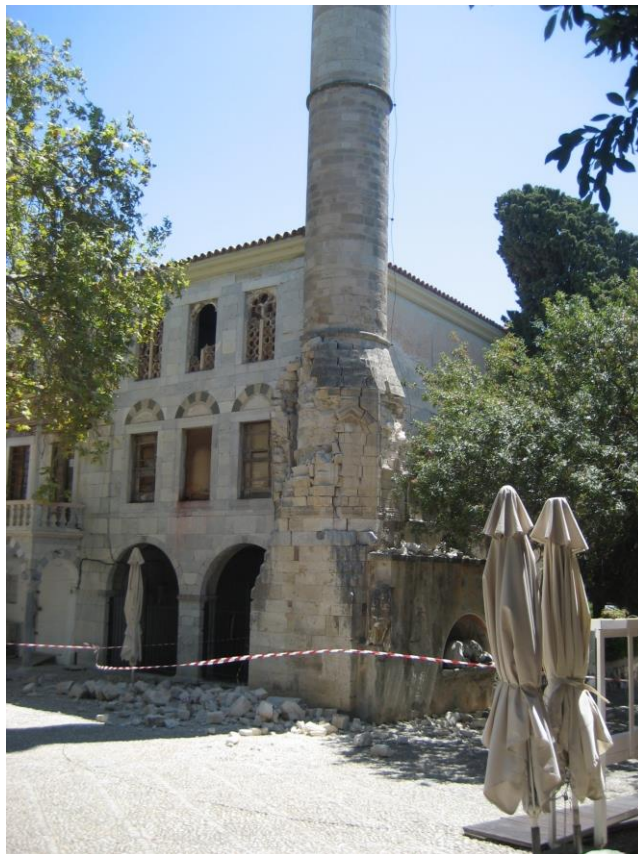
Εικόνες 34, 35. Απόκριση μιναρέ κατά τους σεισμούς 1933 και 2017. Εμφάνιση τοπικής αστοχίας κατά τον σεισμό του 2017.
