# Ο ΣΕΙΣΜΟΣ ΤΗΣ ΗΠΕΙΡΟΥ Μ5.6 ΤΗΣ 21/03/2020

## ΠΡΟΚΑΤΑΡΚΤΙΚΗ ΕΚΘΕΣΗ

ΘΕΣΣΑΛΟΝΙΚΗ  
ΜΑΡΤΙΟΣ 2020

## Ο σεισμός της Ηπείρου (Μ5.6) στις 21/3/2020, 02:49 ώρα Ελλάδας: Χάρτης αισθητότητας και απόκριση κατασκευών

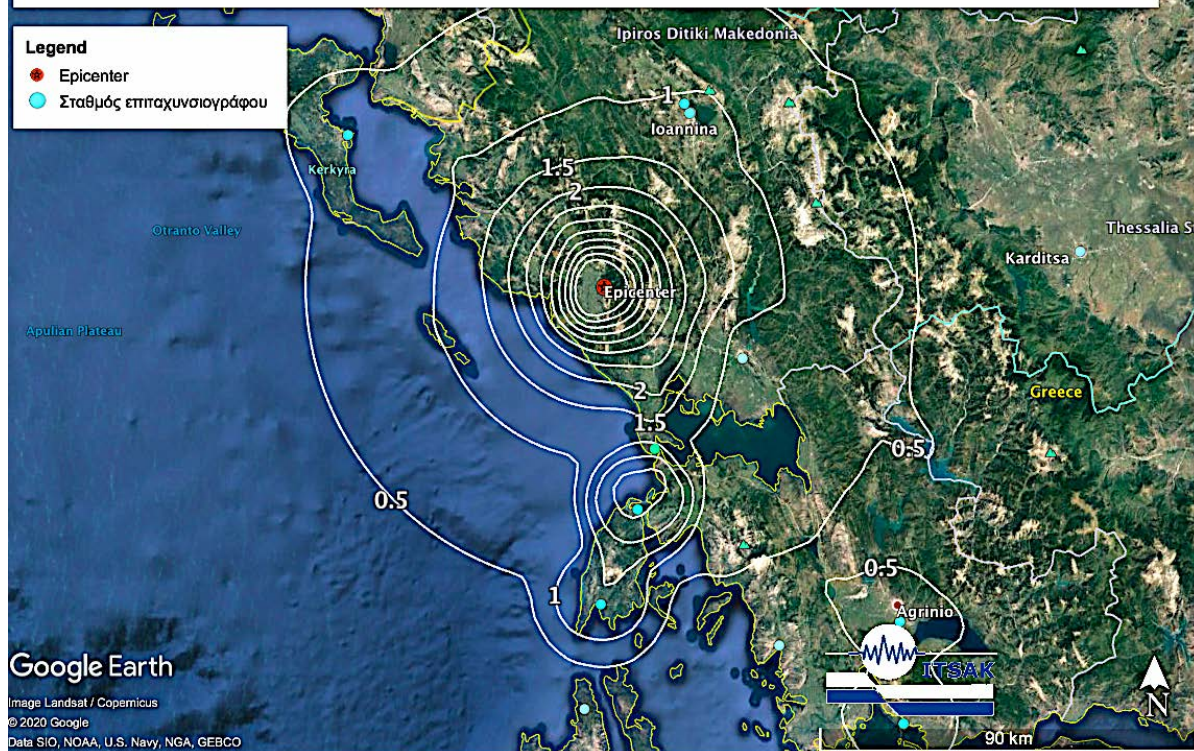
**Σχήμα 2.** Χάρτης κατανομής μέγιστων εδαφικών επιταχύνσεων του σεισμού στην Ήπειρο στις 21/3/2020 (M5.6). Οι τιμές των καμπυλών ισοεπιταχύνσεων δίνονται σε ποσοστά επί % της επιτάχυνσης της βαρύτητας.

Από την παραπάνω διαδικασία προέκυψε ο χάρτης κατανομής των μέγιστων εδαφικών επιταχύνσεων του σεισμού στις 21/3/2020 02:49 ώρα Ελλάδας (Σχήμα 2). Οι τιμές των παρατηρημένων μεγίστων εδαφικών επιταχύνσεων, στους πλησιέστερους στο επίκεντρο επιταχυνσιογράφους του ΙΤΣΑΚ, δίνονται στον παρακάτω Πίνακα 2.

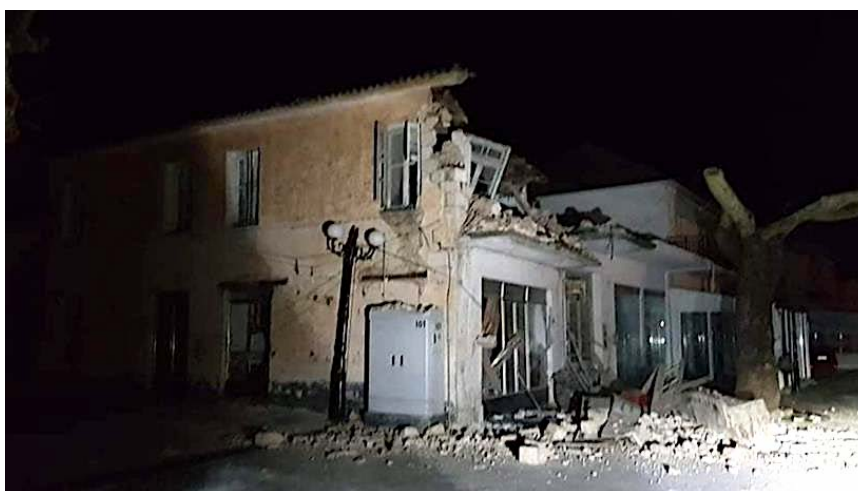
**Εικόνα 1.** Ανατροπή τοιχοποιίας ορόφου σε κτίριο από φέρουσα τοιχοποιία (πηγή Flash.gr).

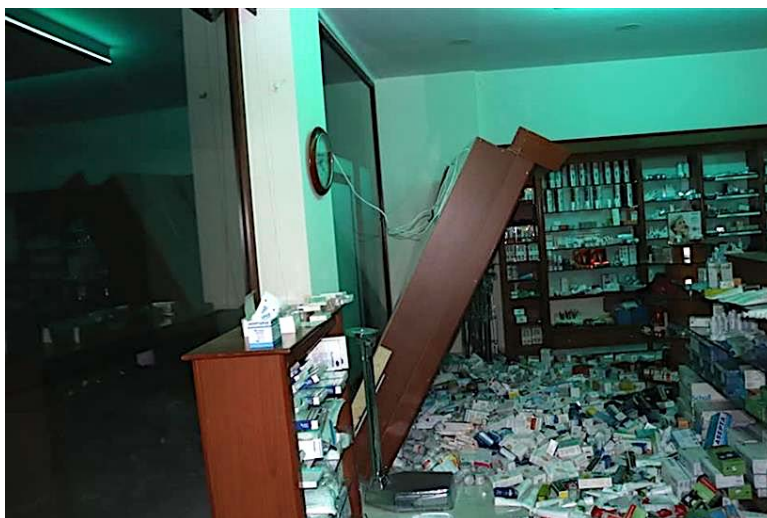
**Εικόνα 2.** Πτώση υλικού από ράφια καταστήματος (πηγή Flash.gr).

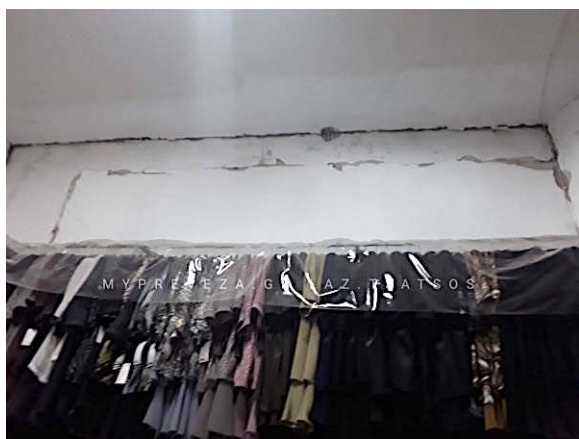
**Εικόνες 3,4.** Αποκόλληση τοιχοποιίας πλήρωσης από το περιβάλλον πλαίσιο οπλισμένου σκυροδέματος.

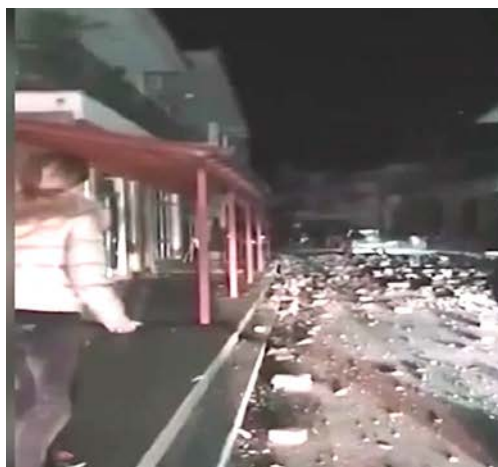
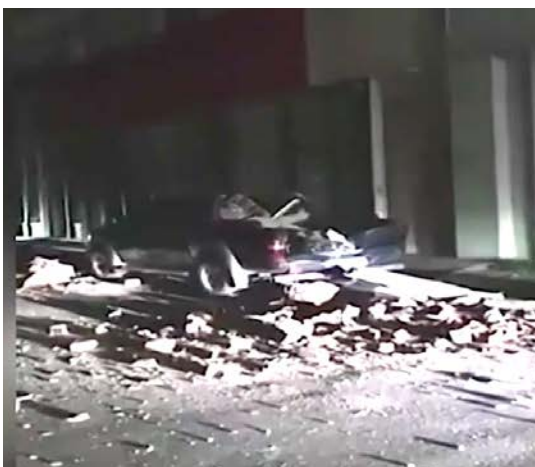
**Εικόνες 5,6.** Πτώση τοιχοποιιών από ορόφους σε δρόμο και αυτοκίνητο (πηγή, +PLUS.GR).
