ΥΠΟΥΡΓΕΙΟ ΥΠΟΔΟΜΩΝ & ΜΕΤΑΦΟΡΩΝ  
ΟΡΓΑΝΙΣΜΟΣ ΑΝΤΙΣΕΙΣΜΙΚΟΥ ΣΧΕΔΙΑΣΜΟΥ & ΠΡΟΣΤΑΣΙΑΣ (Ο.Α.Σ.Π.)

Μονάδα Έρευνας Ι.Τ.Σ.Α.Κ.

# ΣΕΙΣΜΟΣ Ν. ΙΟΝΙΟΥ Μ<sub>w</sub>6.8 ΤΗΣ 26/10/2018

## Α' ΠΡΟΚΑΤΑΡΚΤΙΚΗ ΕΚΘΕΣΗ v. 1.0

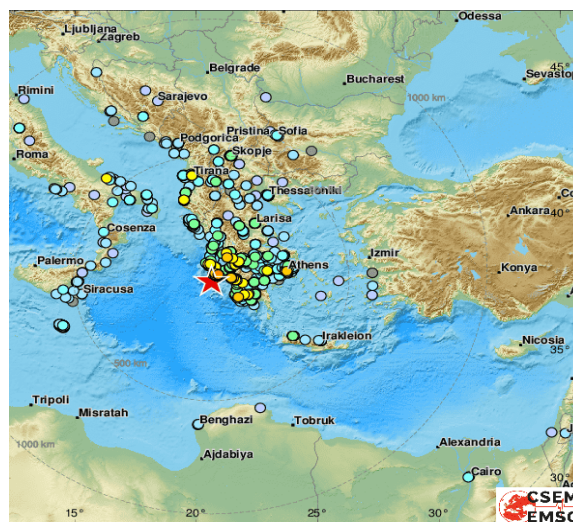
Σχήμα 1. Γεωγραφική κατανομή των μακροσεισμικών εντάσεων σύμφωνα με την απόκριση των κατοίκων (Πηγή EMSC-CSEM).

Η χωρική κατανομή των αποτελεσμάτων της σεισμικής κίνησης (ποιοτική εκτίμηση) φαίνεται στο χάρτη του σχήματος (1). Ο χάρτης αυτοί βασίστηκε στην απόκριση των κατοίκων της ευρύτερης εστιακής περιοχής. Το άστρο στον χάρτη αυτόν παριστάνει τη θέση του επικέντρου. Το χρώμα και το μέγεθος των κύκλων αντιστοιχούν στη τιμή της μακροσεισμικής έντασης σύμφωνα με το υπόμνημα. Η υψηλότερη Μακροσεισμική Ένταση εκτιμήθηκε για τη περιοχή των νοτίων ακτών της Ζακύνθου και είχε τιμή  $I_{MM}=VI+$ . Ο σεισμός έγινε επίσης έντονα αισθητός σε περιοχές της Ηλείας, Αχαΐας και Μεσσηνίας. Η δόνηση έγινε αισθητή μέχρι την Αττική, Κρήτη, Θεσσαλία, Μακεδονία, Αλβανία, Δαλματικές ακτές, τη Νότια Ιταλία και σε παράκτιες περιοχές της ΝΔ Τουρκίας.

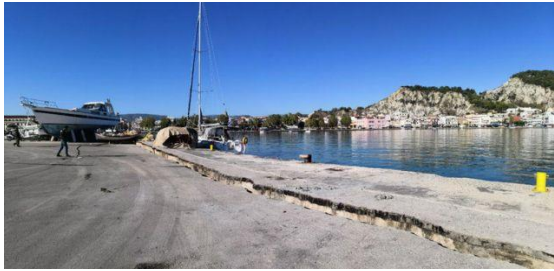
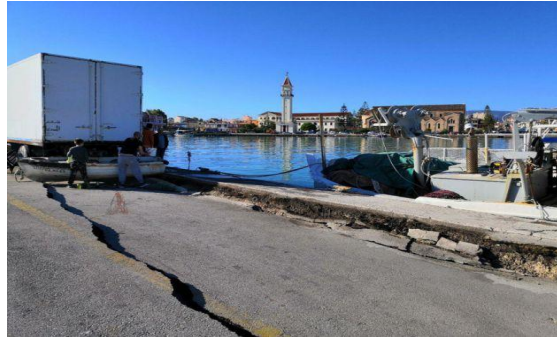
Αστοχίες/βλάβες με την μορφή διαμήκων ρηγματώσεων στις προβλήτες, μετάθεση και στροφή των κρηπιδότοιχων με ταυτόχρονη καθίζηση του υλικού επίχωσης καταγράφηκαν στο λιμάνι της πόλης της Ζακύνθου (Εικόνες 1 & 2) και στο λιμάνι του Αγ. Σώστη μετά το σεισμό της 26<sup>ης</sup> Οκτωβρίου 2018 (M 6.8, ωστόσο και τα δύο λιμάνια παρέμειναν λειτουργικά.

Εικόνα 1. Αστοχίες/βλάβες με την μορφή διαμήκων ρηγματώσεων στις προβλήτες με ταυτόχρονη καθίζηση του υλικού επίχωσης στο λιμάνι της πόλης της Ζακύνθου

Η γενική εικόνα της απόκρισης αυτού του είδους των κατασκευών σε ισχυρές σεισμικές διεγέρσεις συνάδει με τον μηχανισμό αστοχίας κρηπιδότοιχων βαρύτητας (gravity quay walls) όπως σχηματικά αποδίδεται στην Εικόνα 6. Εκτός φυσικά από το πλάτος της σεισμικής διέγερσης, σημαντικό ρόλο στην απόκριση των κρηπιδότοιχων βαρύτητας έχουν:

- α) το μέγεθος και οι διαστάσεις του κρηπιδότοιχου,
- β) το υλικό έδρασης της βάσης του, λαμβάνοντας υπόψη και τις επιπτώσεις που επιφέρει ο θαλάσσιος κυματισμός λόγω των υδραυλικών υποσκαφών στην απομείωση της φέρουσας ικανότητάς του
- γ) το είδος και οι ιδιότητες του εδαφικού υλικού επίχωσης όπισθεν του κρηπιδότοιχου το οποίο σε αρκετές από τις προαναφερθείσες περιπτώσεις παρουσίασε σημάδια υστοποίησης.

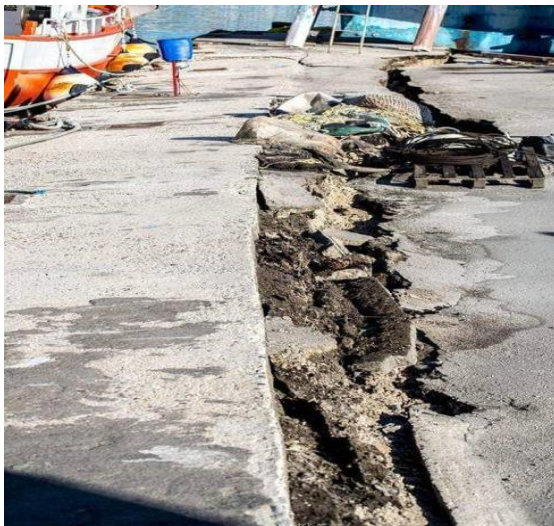
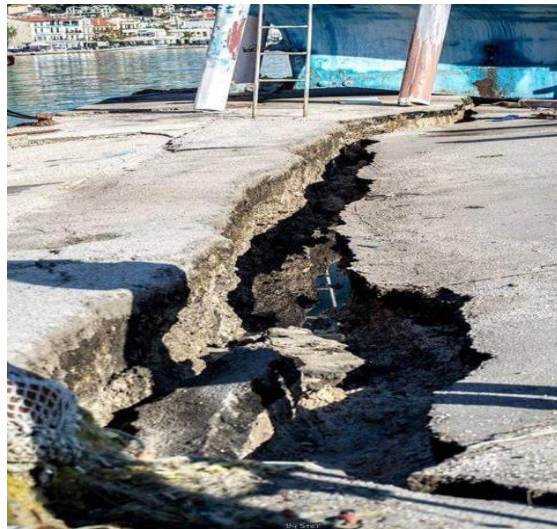
Εικόνα 2. Μετάθεση και στροφή των κρηπιδότοιχων (μπλόκια) στο λιμάνι της πόλης της Ζακύνθου

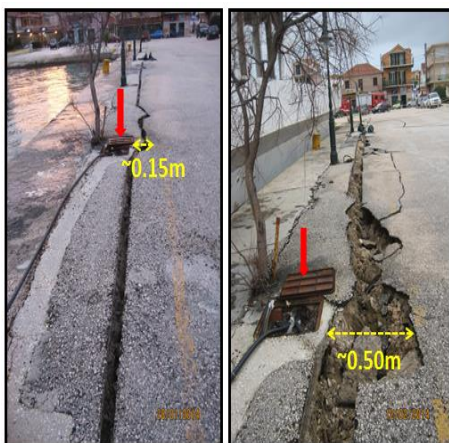
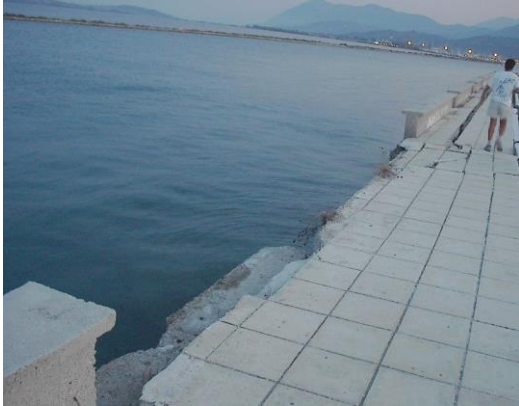
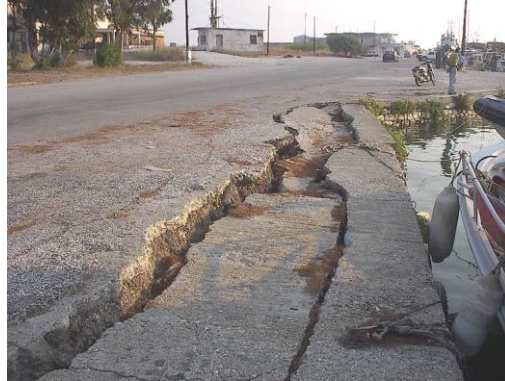
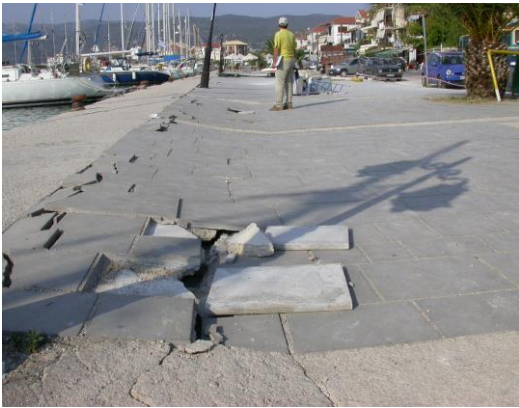
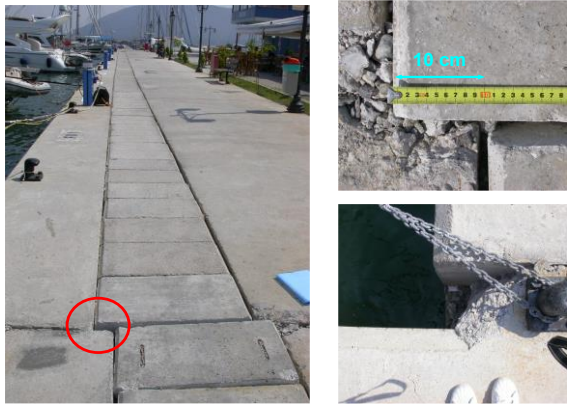
Εικόνα 4. Βλάβες/αστοχίες σε λιμενικές εγκαταστάσεις και κρηπιδότοιχους σε διάφορες θέσεις (διάυλο εισόδου, λιμάνι, Μαρίνα, Λυγιά, Βασιλική) στη Λευκάδα (Εικόνα 4) μετά το σεισμό της 14ης Αυγούστου 2003 (Μ XX).

Αξίζει να σημειωθεί ότι στη περιοχή των Ιονίων Νήσων με τη μεγαλύτερη σεισμική επικινδυνότητα σύμφωνα με τον Νέο Ελληνικό Αντισεισμικό Κανονισμό έχουν παρατηρηθεί παρόμοιου τύπου βλάβες/αστοχίες στο λιμάνι του Ληξουρίου (Εικόνα 3α) και του Αργοστολίου (Εικόνα 3β) μετά τους σεισμούς της 26<sup>ης</sup> Ιανουαρίου (M 6.1) και της 3<sup>ης</sup> Φεβρουαρίου (M 6.0) 2014, σε διάφορες θέσεις (διάυλο εισόδου, λιμάνι, Μαρίνα, Λυγιά, Βασιλική) στο νησί της Λευκάδας (Εικόνα 4) μετά το σεισμό της 14<sup>ης</sup> Αυγούστου 2003 (M 6.3) αλλά και στο λιμάνι της Κω (Εικόνα 5) μετά τον ισχυρό σεισμό της 21<sup>ης</sup> Ιουλίου 2017 (M 6.7).

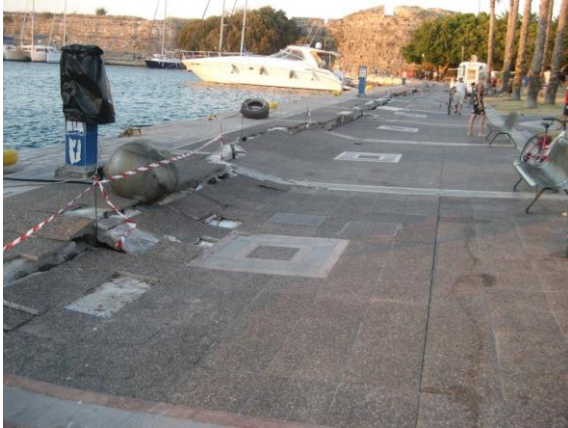
α) Κως – Μαρίνα

Εικόνα 5. Βλάβες/αστοχίες σε λιμενικές εγκαταστάσεις και κρηπιδότοιχους στην Κω μετά το σεισμό της 21ης Ιουλίου 2017

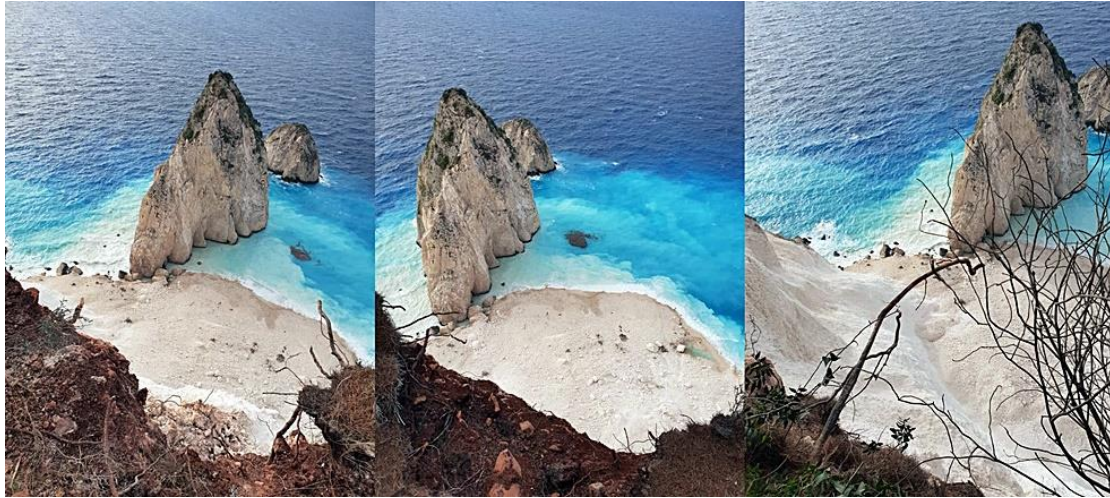
Σε επίπεδο γεωτεχνικών αστοχιών, αναφέρονται κατολισθήσεις βράχων στις περιοχές Κρουονερίου και Παναγούλα Ζακύνθου καθώς και στην παραλία “Μυζήθρες” που βρίσκεται κάτω από τον Φάρο του Κεριού, όπου μεγάλοι όγκοι βράχων έχουν αποκολληθεί (Εικόνα 7). Ενδεικτικά αναφέρεται ότι παρόμοιας μορφής φαινόμενο κατολίπησης αμμωδών μαργαϊκών σχηματισμών και ασβεστολιθικών τεμαχών καταγράφηκαν στις παραλίες Ξι (Εικόνα 8α) και Μύρτος (Εικόνα 8β), αντίστοιχα, μετά τους σεισμούς της Κεφαλλονιάς (26/01/2014 και 03/02/2014).

Εικόνα 7 Κατολισθητικά φαινόμενα στην παραλία "Μυζήθρες" (Φάρος Κερίου)  
(<https://www.imerazante.gr/2018/10/28/185051>)

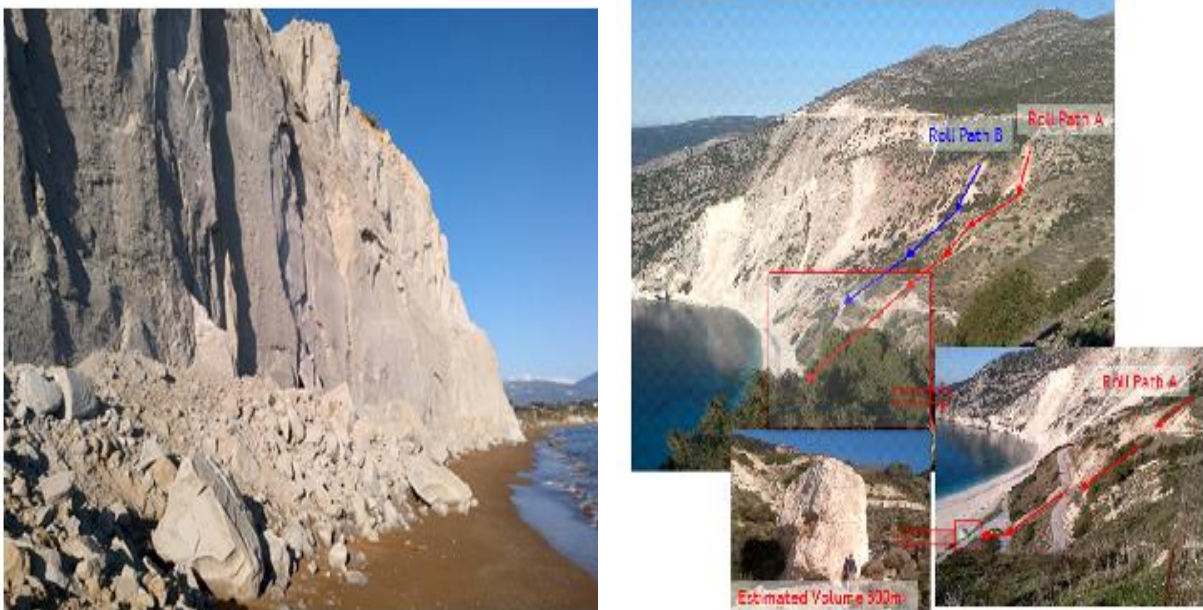
Εικόνα 8 (α) Κατολισθητικά φαινόμενα αμμωδών μαργαϊκών σχηματισμών στην παραλία και (β) Αποκόλληση ασβεστολιθικών τεμαχίων στην παραλία Μύρτος, μετά τους σεισμούς της Κεφαλονιάς (26/01/2104 και 03/02/2014)

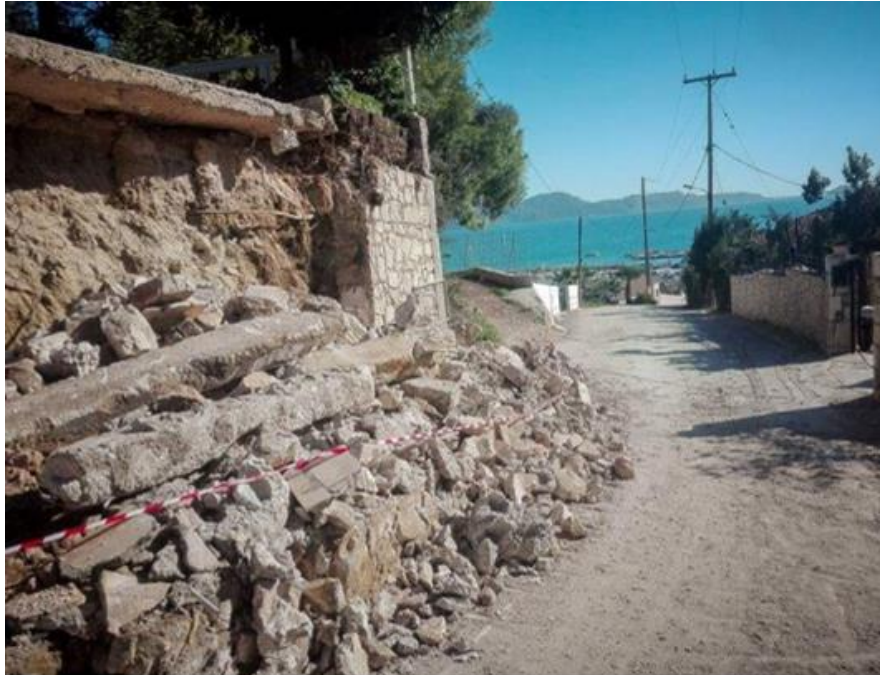
Αναφέρθηκαν επίσης αστοχίες τοίχων αντιστήριξης από λιθοδομή (ξερολιθιές) (Εικόνα 3), μορφή αστοχίας η οποία αποτυπώθηκε έντονα και σε προηγούμενους πρόσφατους σεισμούς στα Ιόνια (Κεφαλονιά 2014, Λευκάδα 2015) (Εικόνα 4).

Εικόνα 9: Αστοχία τοίχου αντιστήριξης μετά τον σεισμό της Ζακύνθου (Πηγή: <https://www.cnn.gr>)

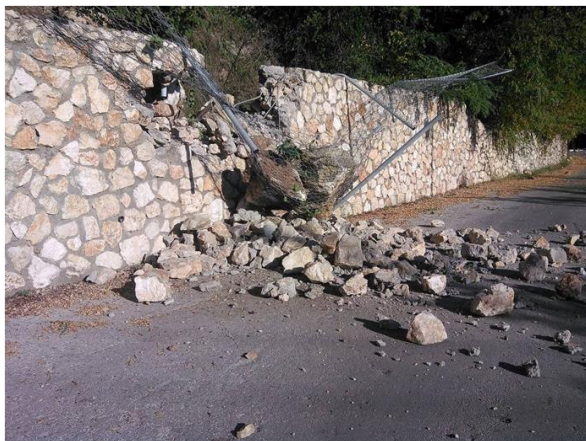
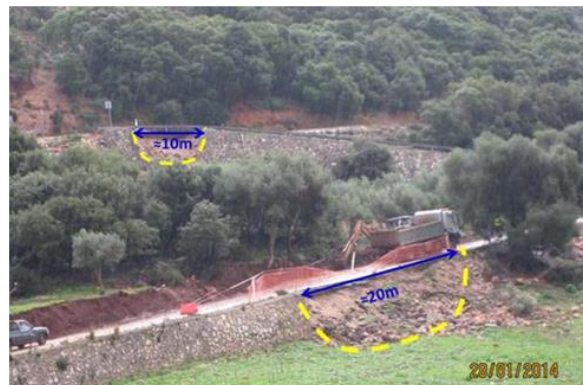
Εικόνα 10: Ενδεικτικές αστοχίες λιθόκτιστων τοίχων αντιστήριξης που καταγράφηκαν μετά τους σειμούς Λευκάδας (2015) (αριστερά) και Κεφαλονιάς (2014) (δεξιά)
