ΣΕΙΣΜΟΣ Ν. ΙΟΝΙΟΥ Μ 6.8 ΤΗΣ 26/10/2018

**ΑΝΑΛΥΣΗ ΚΑΤΑΓΡΑΦΩΝ ΤΟΥ ΔΙΚΤΥΟΥ
ΕΠΙΤΑΧΥΝΣΙΟΓΡΑΦΩΝ ΤΟΥ ΙΤΣΑΚ
ΚΑΙ ΒΛΑΒΕΣ ΣΤΟ ΦΥΣΙΚΟ ΚΑΙ ΔΟΜΗΜΕΝΟ ΠΕΡΙΒΑΛΛΟΝ**

ΘΕΣΣΑΛΟΝΙΚΗ
ΝΟΕΜΒΡΙΟΣ 2018

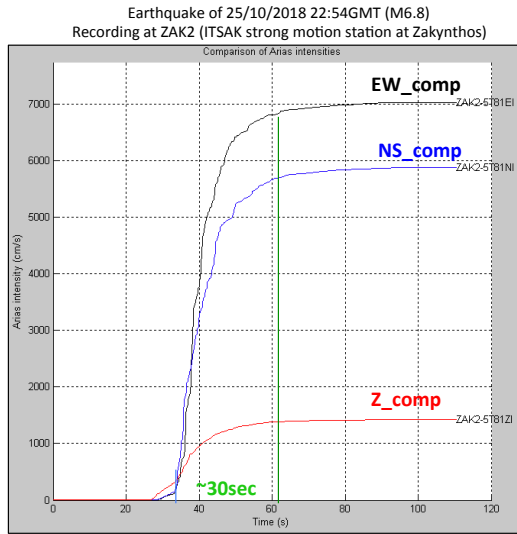
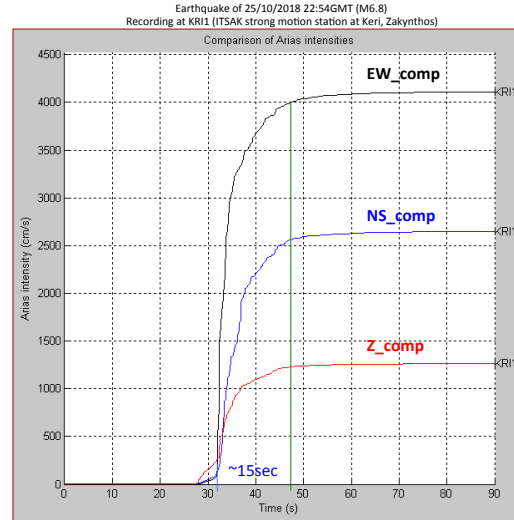
Σχήμα 10. Ένταση Αρίας και διάρκεια της ισχυρής σεισμικής κίνησης για τις 3 συνιστώσες της καταγραφής στη θέση ΖΑΚ2 (αριστερά) και ΚΡΙ1 (δεξιά)

- Η σημαντική διάρκεια της ισχυρής σεισμικής κίνησης κυμάνθηκε μεταξύ 15sec στο Κερί και σχεδόν διπλάσια, 30 sec, στη Ζάκυνθο.
- Η γωνιακή συχνότητα (f_c) του σεισμού είναι της τάξης 0.1Hz και θεωρείται αναμενόμενη για σεισμό τέτοιου μεγέθους

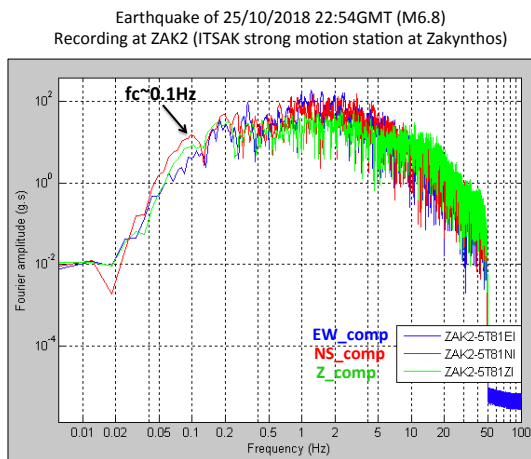
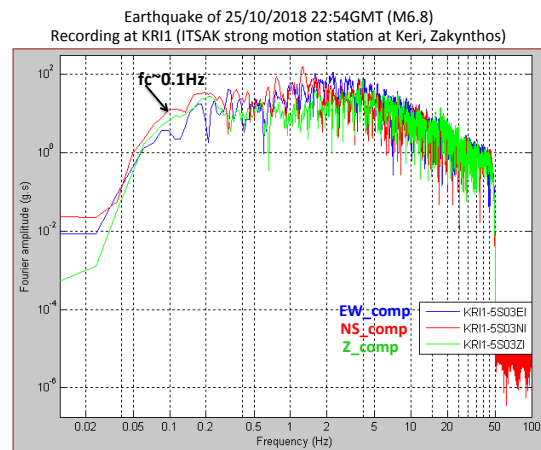
Σχήμα 11. Φάσματα πλάτους Fourier και γωνιακή συχνότητα f_c για τις 3 συνιστώσες της καταγραφής στη θέση ΖΑΚ2 (αριστερά) και ΚΡΙ1 (δεξιά)

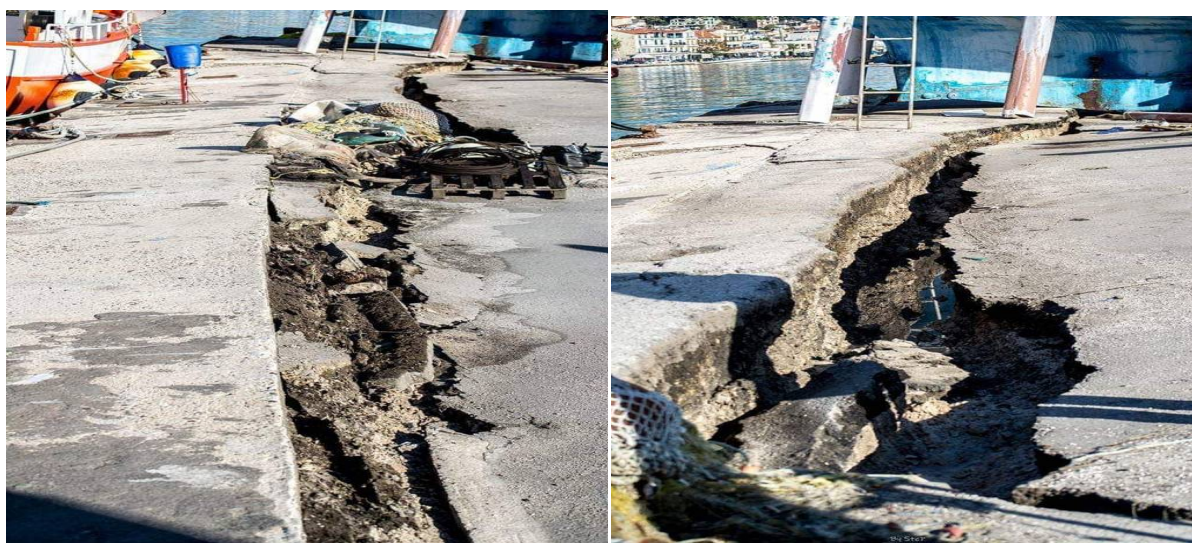
Αστοχίες/βλάβες με τη μορφή διαμήκων ρηγματώσεων στις προβλήτες, μετάθεση και στροφή των κρηπιδότοιχων με ταυτόχρονη καθίζηση του υλικού επίχωσης καταγράφηκαν στο λιμάνι της πόλης της Ζακύνθου (Εικόνες 1 & 2) και στο λιμάνι του Αγ. Σώστη μετά το σεισμό της 26^{ης} Οκτωβρίου 2018 M 6.8, ωστόσο και τα δύο λιμάνια παρέμειναν λειτουργικά.

Εικόνα 2. Μετάθεση και στροφή των κρηπιδότοιχων (μπλόκια) στο λιμάνι της πόλης της Ζακύνθου

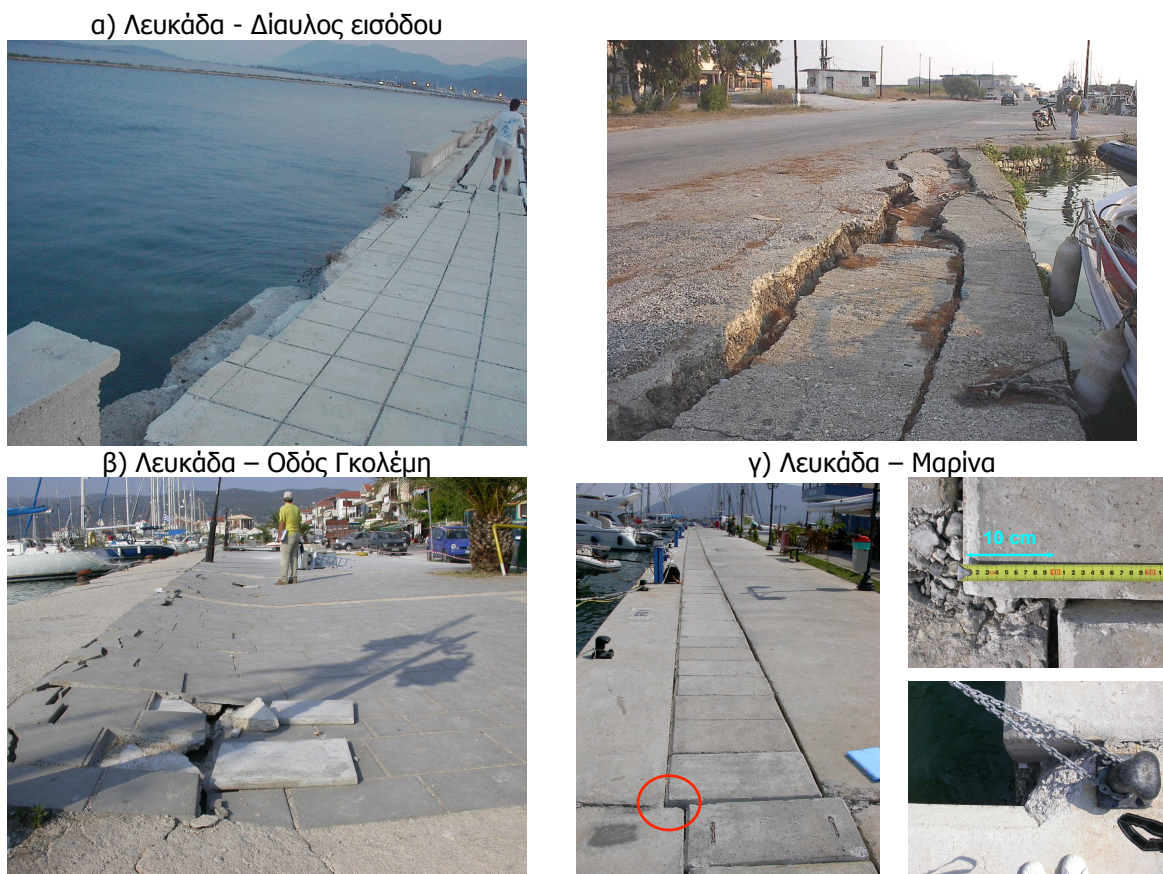
Εικόνα 4. Βλάβες/αστοχίες σε λιμενικές εγκαταστάσεις και κρηπιδότοιχους σε διάφορες θέσεις (διάυλο εισόδου, λιμάνι, Μαρίνα) στη Λευκάδα μετά το σεισμό της 14ης Αυγούστου 2003.

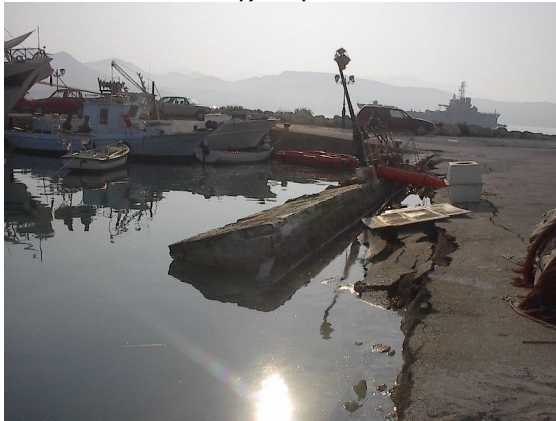
Εικόνα 5. Βλάβες/αστοχίες σε λιμενικές εγκαταστάσεις και κρηπιδότοιχους σε διάφορες θέσεις (Λυγιά, Βασιλική) στη Λευκάδα μετά το σεισμό της 14ης Αυγούστου 2003.

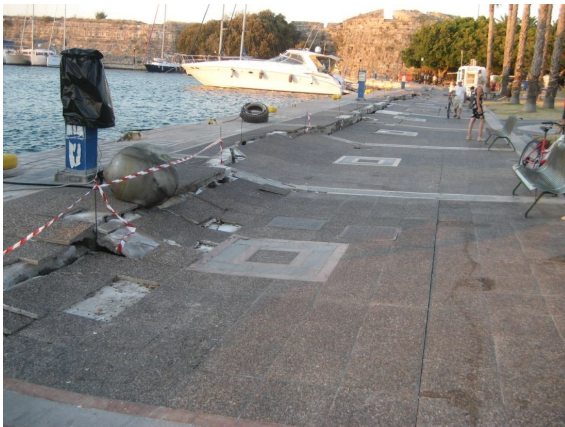
Εικόνα 6. Βλάβες/αστοχίες σε λιμενικές εγκαταστάσεις και κρηπιδότοιχους στην Κω μετά το σεισμό της 21ης Ιουλίου 2017

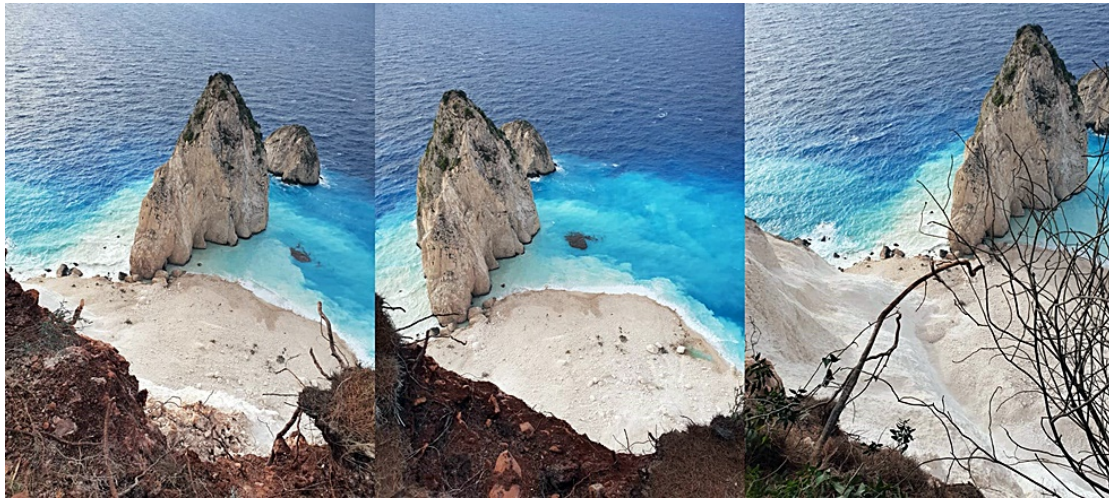
Σε επίπεδο γεωτεχνικών αστοχιών, αναφέρονται κατολισθήσεις βράχων στις περιοχές Κρουονερίου και Παναγούλα Ζακύνθου καθώς και στην παραλία "Μυζήθρες" που βρίσκεται κάτω από τον Φάρο του Κεριού, όπου μεγάλοι όγκοι βράχων έχουν αποκολληθεί (Εικόνα 8). Ενδεικτικά αναφέρεται ότι παρόμοιας μορφής φαινόμενο κατολίστεσης αμμωδών μαργαϊκών σχηματισμών και ασβεστολιθικών τεμαχών καταγράφηκαν στις παραλίες Ξι (Εικόνα 9α) και Μύρτος (Εικόνα 9β), αντίστοιχα, μετά τους σεισμούς της Κεφαλλονιάς (26/01/2014 και 03/02/2014).

Εικόνα 8. Κατολισθητικά φαινόμενα στην παραλία "Μυζήθρες" (Φάρος Κερίου)
(<https://www.imerazante.gr/2018/10/28/185051>)

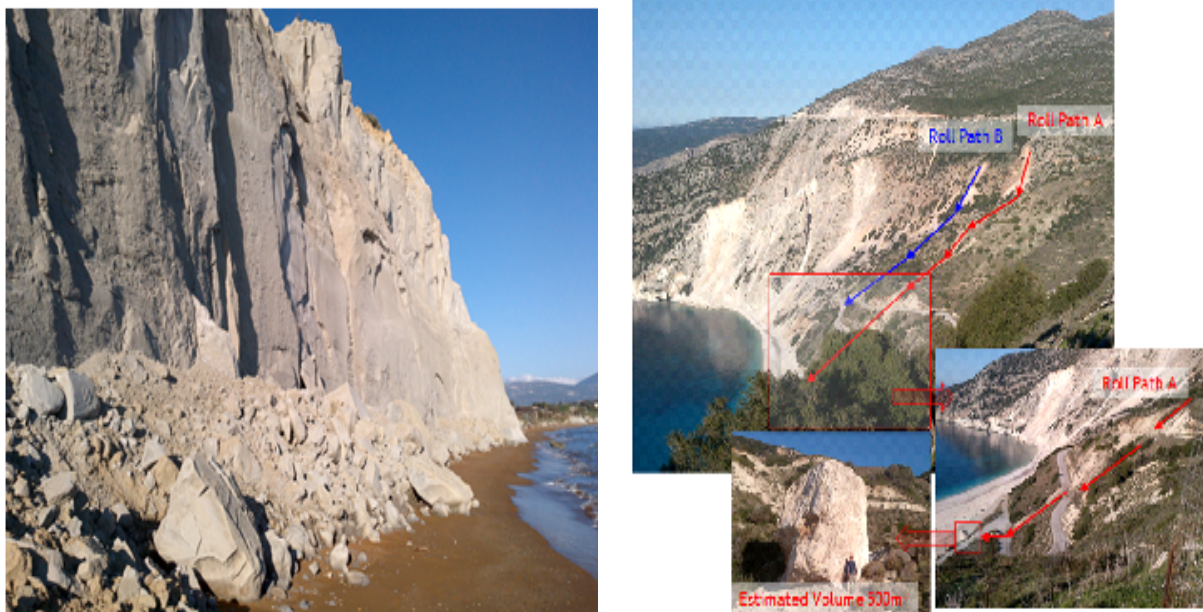
Εικόνα 9 (α) Κατολισθητικά φαινόμενα αμμωδών μαργαϊκών σχηματισμών στην παραλία Ξι και (β) Αποκόλληση ασβεστολιθικών τεμαχίων στην παραλία Μύρτος, μετά τους σεισμούς της Κεφαλονιάς (26/01/2104 και 03/02/2014)

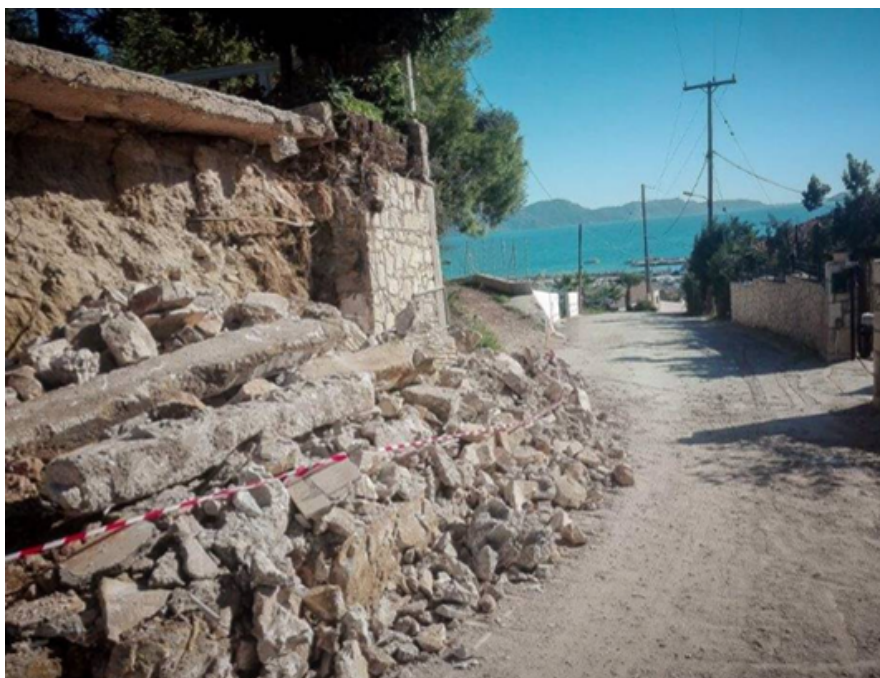
Αναφέρθηκαν επίσης αστοχίες τοίχων αντιστήριξης από λιθοδομή (ξερολιθές) (Εικόνα 10), μορφή αστοχίας η οποία αποτυπώθηκε έντονα και σε προηγούμενους πρόσφατους σεισμούς στα Ιόνια (Κεφαλονιά 2014, Λευκάδα 2015) (Εικόνα 11).

Εικόνα 10: Αστοχία τοίχου αντιστήριξης μετά τον σεισμό της Ζακύνθου (Πηγή: <https://www.cnn.gr>)

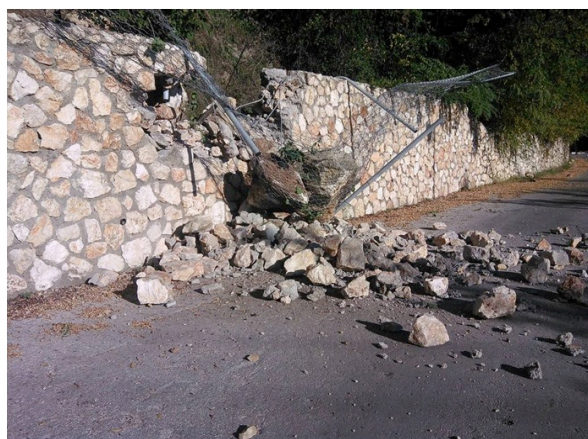
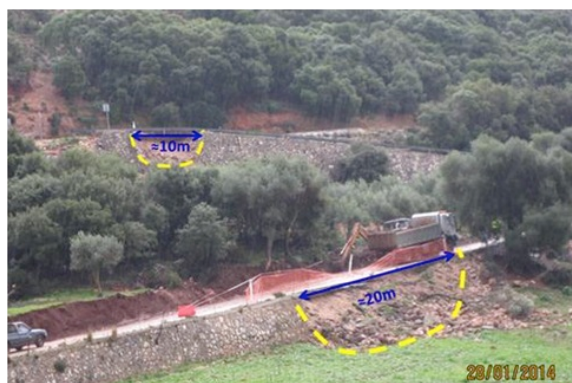
Εικόνα 11: Ενδεικτικές αστοχίες λιθόκτιστων τοίχων αντιστήριξης που καταγράφηκαν μετά τους σεισμούς Λευκάδας (2015) (αριστερά) και Κεφαλονιάς (2014) (δεξιά)

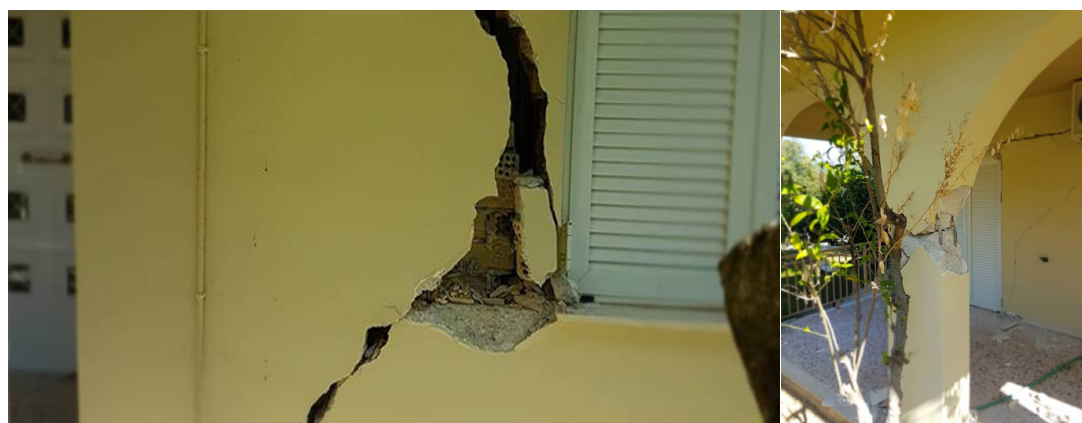
Εικόνα 12. Παραδοσιακό κτίσμα στη χώρα της Ζακύνθου.

Οι παραδοσιακές κατασκευές κτισμένες χωρίς αντισεισμικές διατάξεις, βασισμένες στις κανονιστικές που εκδόθηκαν μετά τους σεισμούς του 1953 και είχαν τοπική ισχύ παρουσίασαν μερικές σοβαρές βλάβες κυρίως σε δευτερεύοντα δομικά στοιχεία. Το καστρομοναστήρι των Στροφάδων (Εικόνα 14) παρουσιάζει ιδιαίτερο ενδιαφέρον λόγω της πολιτιστικής του αξίας.

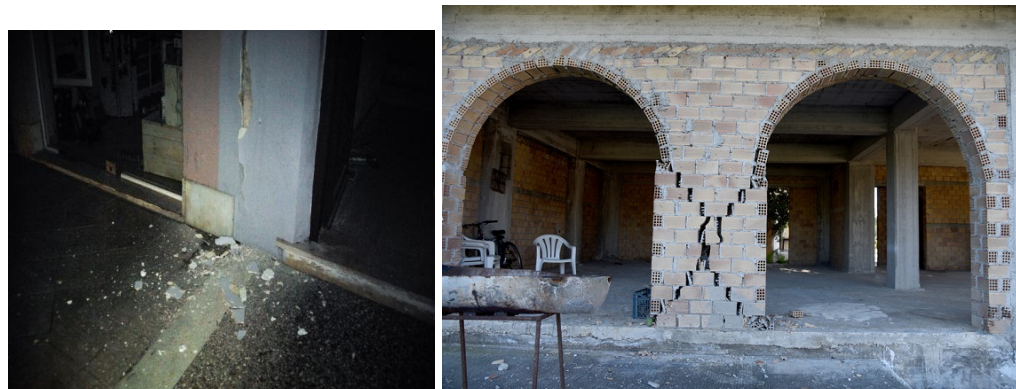
Εικόνα 13 Βλάβες στη χώρα της Ζακύνθου

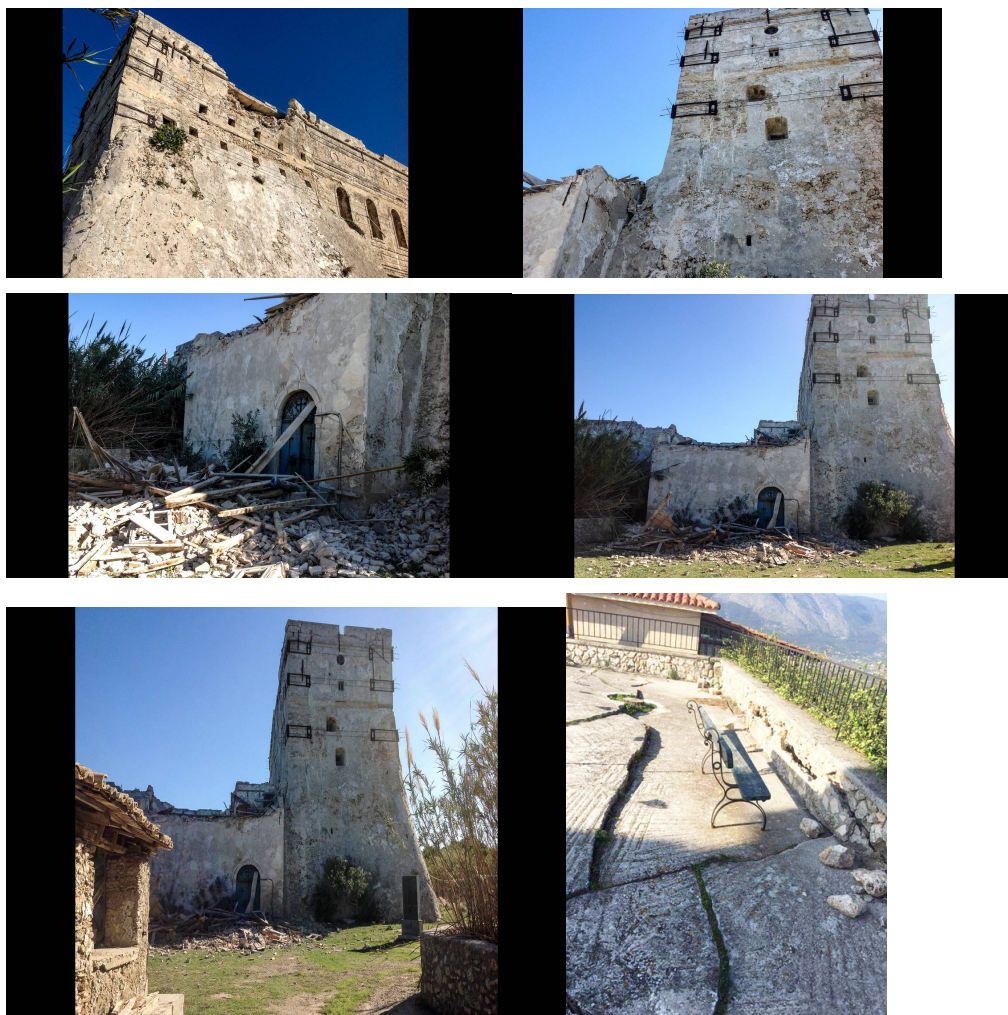
Εικόνα 14. Οι βλάβες στο Καστρομονάστηρο των Στροφάδων
