Ο ΣΕΙΣΜΟΣ ΤΟΥ ΛΕΩΝΙΔΙΟΥ

M=6.5

6 Ιανουαρίου 2008

ΠΡΟΛΟΓΟΣ

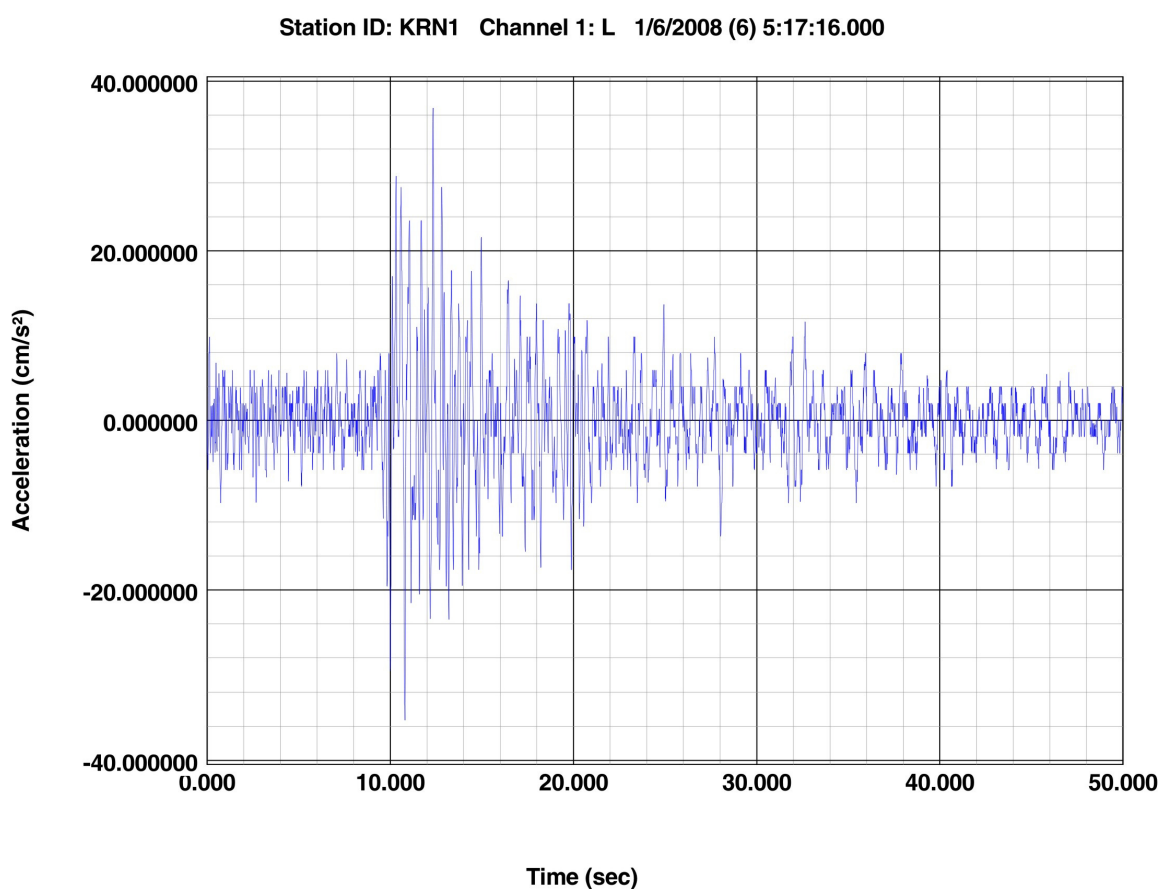
Στο σχήμα (3) δίνεται η καταγραφή στη Κορώνη η οποία είχε την υψηλότερη καταγεγραμμένη επιτάχυνση.

Σχήμα 3. Οριζόντια συνιστώσα της καταγραφής στη Κορώνη με μέγιστη επιτάχυνση 36.4 cm/sec^2 του σεισμού του Λεωνιδίου (06/01/2008)

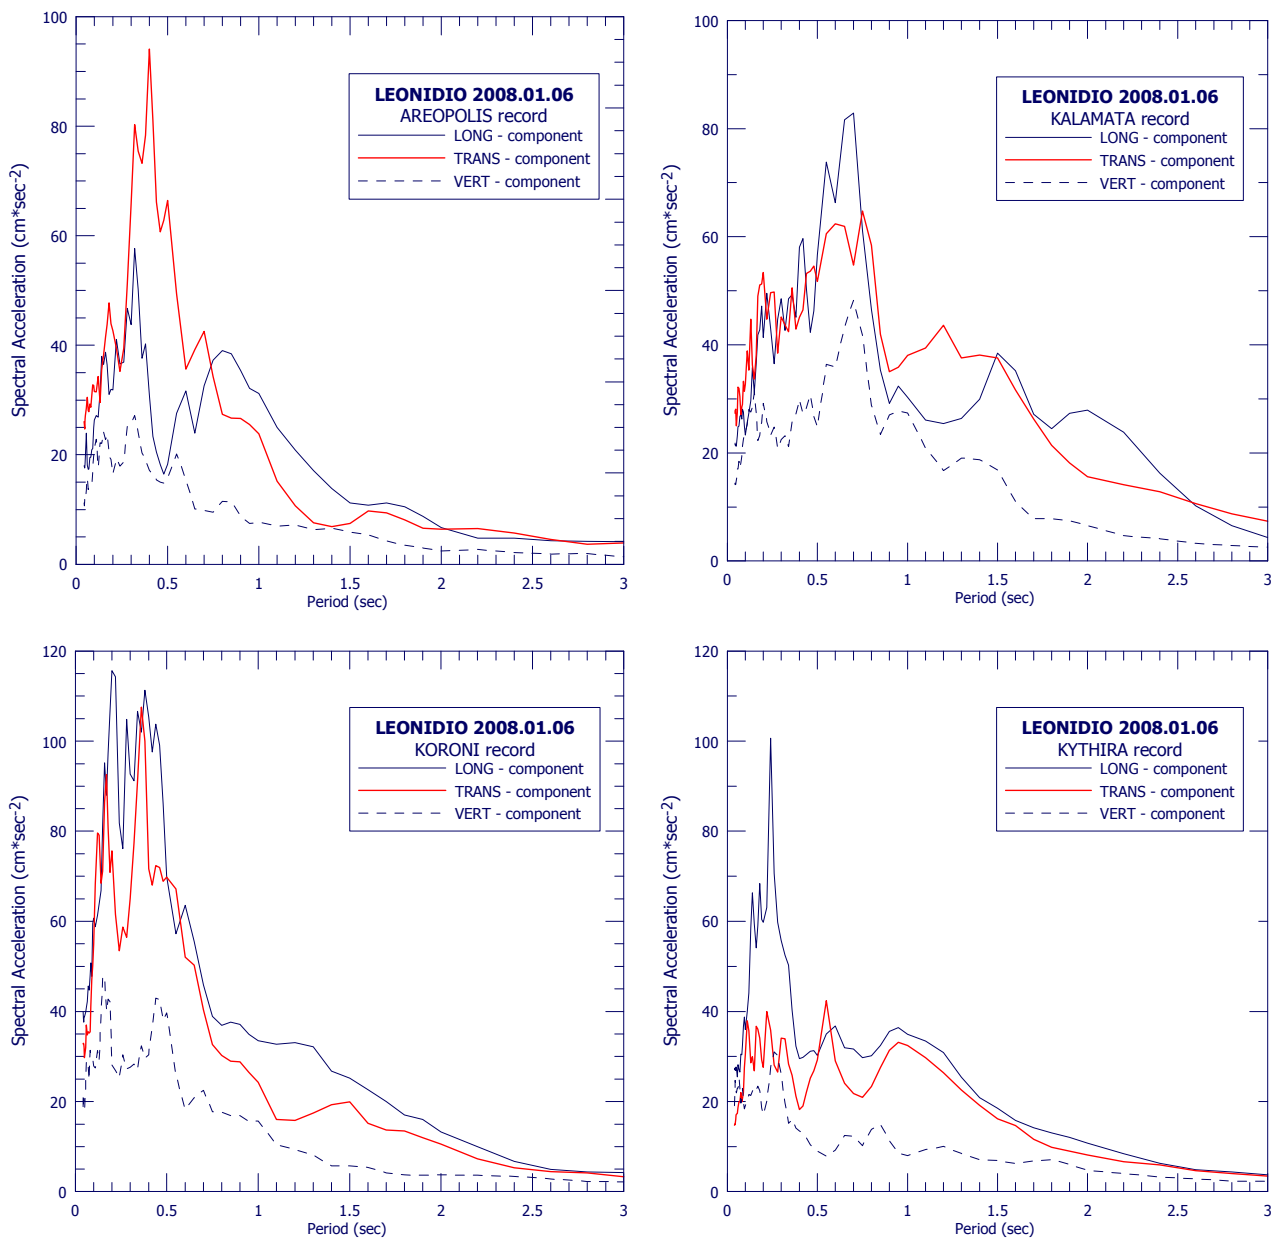
Με βάση τις διορθωμένες καταγραφές της ισχυρής κίνησης του σεισμού του Λεωνιδίου, υπολογίσθηκαν τα φάσματα απόκρισης για ποσοστό κρίσιμης απόσβεσης ($\xi=5\%$) των καταγραφών. Στο σχήμα (4) παρουσιάζονται τα φάσματα απόκρισης για συντελεστή κρίσιμης απόσβεσης $\xi=5\%$ των οριζοντίων συνιστωσών των επιταχυνσιογραμμάτων τα οποία καταγράφηκαν στην Αρεόπολη, την Καλαμάτα, την Κορώνη και στον Ποταμό Κυθήρων.

Σχήμα 4. Φάσματα απόκρισης ($\xi=5\%$) των 2 οριζοντίων συνιστωσών (συνεχής γραμμή) και των κατακόρυφων συνιστωσών (διακεκομμένη γραμμή) των επιταχυνσιογραμμάτων για τις θέσεις Αρεόπολη, Καλαμάτα (άνω) και Κορώνη και Κυθήρων (κάτω) του σεισμού του Λεωνιδίου (06/01/2008).

Από τα σχήματα (4) και (7) φαίνονται οι σχετικά μεγάλες φασματικές τιμές σε ένα εύρος ιδιοπεριόδων 0.4-1.0 sec, χαρακτηριστικό των σειμών ενδιάμεσου βάθους όπως αναφέρθηκε και στον σεισμό των Κυθήρων (ΙΤΣΑΚ, 2006). Επιφανειακοί σεισμοί αντίστοιχου μεγέθους παρουσιάζουν μεγάλες φασματικές τιμές για ένα εύρος ιδιοπεριόδων από 0.1 ως 0.5 sec. Οι διαφορές αυτές στο φασματικό περιεχόμενο των καταγραφών της σεισμικής κίνησης έχουν ως αποτέλεσμα και την διαφορετική επίδρασή τους σε διαφορετικού τύπου κατασκευές. Είναι γνωστό ότι το διαφορετικό φασματικό περιεχόμενο, πέραν των τοπικών εδαφικών συνθηκών, μπορεί να οφείλεται στη σεισμική πηγή και το εστιακό βάθος.

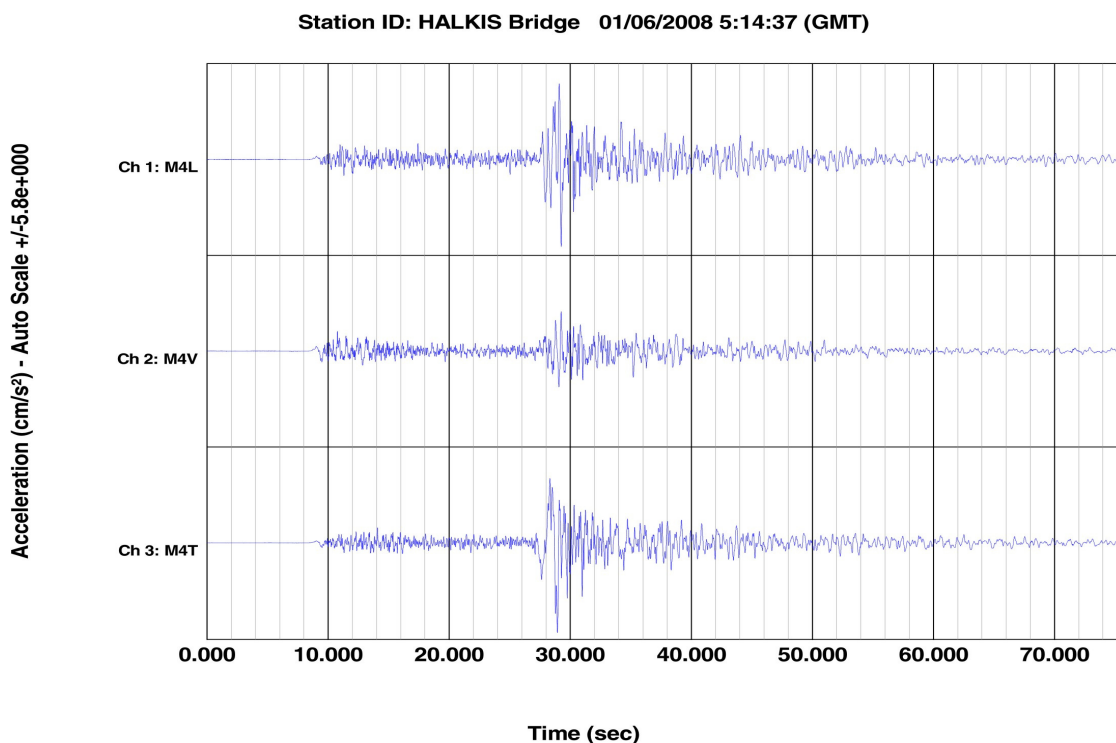
Στο σχήμα (6) δίνεται η καταγραφή στη θέση της Χαλκίδας ενώ στο σχήμα (7) δίνονται τα αντίστοιχα φάσματα.

Σχήμα 6. Καταγραφής στη θέση της καλωδιωτής γέφυρας της Χαλκίδας από το σεισμό του Λεωνιδίου (06/01/2008).

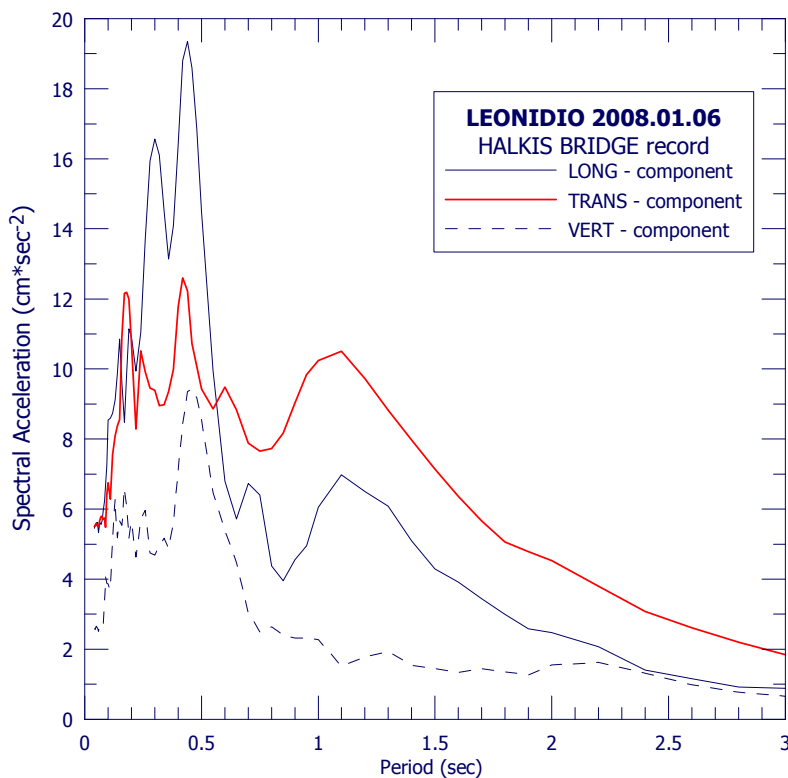
Σχήμα 7. Φάσματα απόκρισης για συντελεστή απόσβεσης 5% των τριών συνιστωσών της καταγραφής στη θέση της καλωδιωτής γέφυρας της Χαλκίδας από το σεισμό του Λεωνιδίου (06/01/2008).

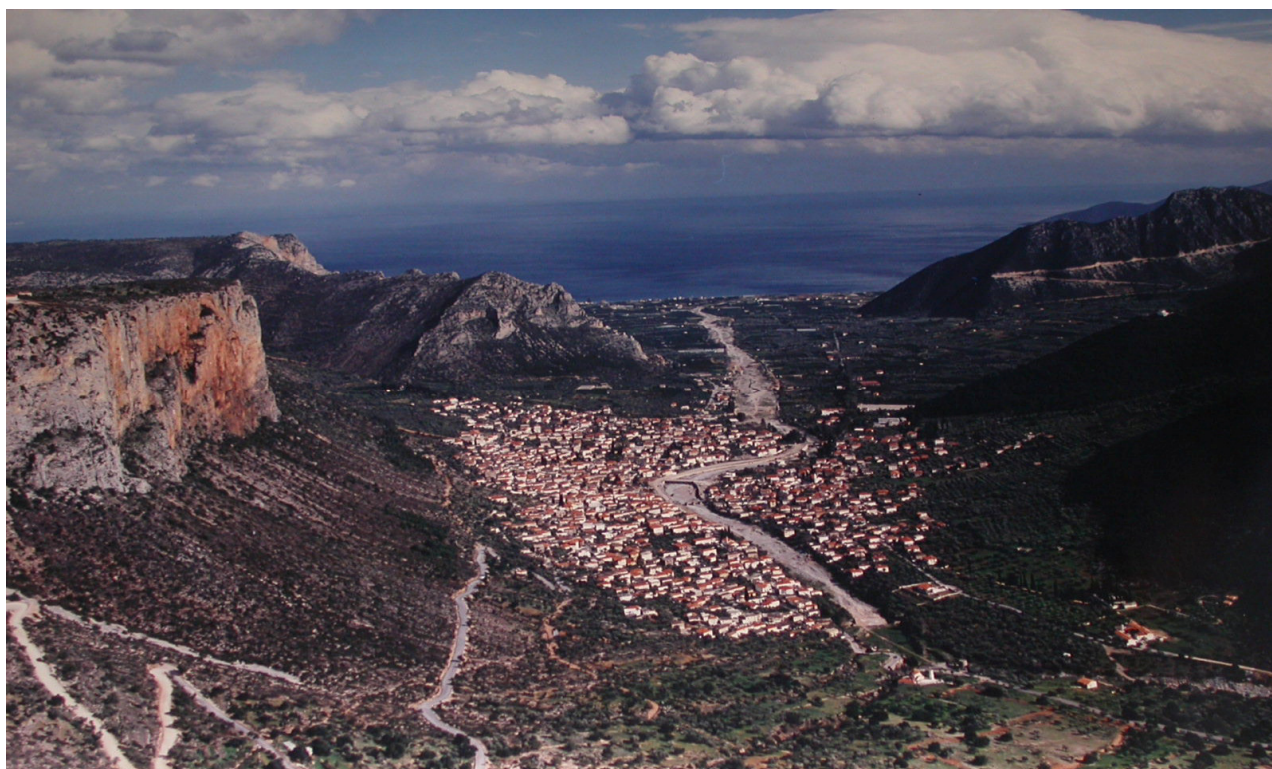
Φωτ.1. Φωτογραφία του Λεωνιδίου. Φαίνεται καθαρά το γεωλογικό ανάγλυφο της περιοχής και ο ξεροπόταμος Δαφνώνας. Οι βλάβες ήταν συγκεντρωμένες κυρίως στο πρανές που βρίσκεται μεταξύ του λεγόμενου «κόκκινου βράχου» και του οικισμού (βλ. αριστερά της φωτογραφίας).

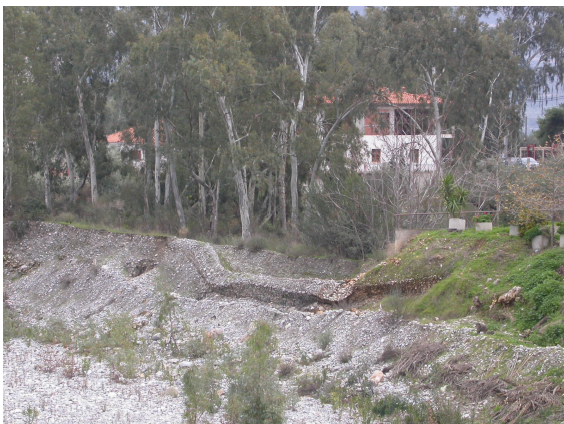
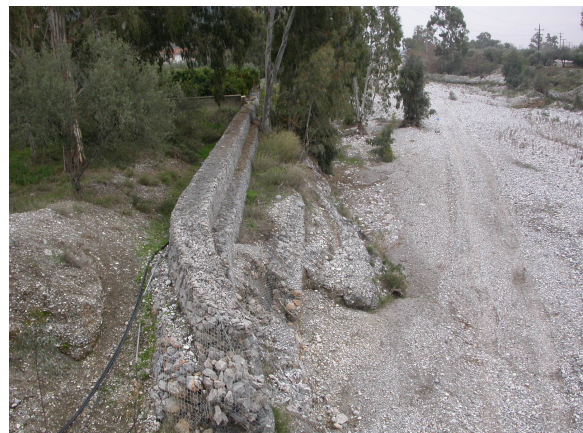
Οι αστοχίες φυσικών πρανών, ορυγμάτων (τεχνητών πρανών) και επιχωμάτων οδοποιίας που προκλήθηκαν από το σεισμό της 6^{ης} Ιανουαρίου 2008 ήταν γεωγραφικά ιδιαίτερα περιορισμένες. Εντοπίστηκαν μεμονωμένες μόνον περιπτώσεις κατολισθήσεων φυσικών πρανών, αστοχίας οδικών επιχωμάτων χωρίς εμφάνιση ρηγματώσεων επί του ασφαλτοτάπητα του οδικού δικτύου. Μετά τον κύριο σεισμό της 6^{ης} Ιανουαρίου 2008, παρατηρήθηκαν μικρά προβλήματα στο δίκτυο ύδρευσης του Λεωνιδίου. Συγκεκριμένα αναφέρθηκαν δύο αστοχίες στο δίκτυο ύδρευσης οι οποίες και αποκαταστάθηκαν άμεσα. Σημειώνεται ότι στο Λεωνίδιο δεν υπάρχει σε λειτουργία δίκτυο αποχέτευσης και τα λήμματα διοχετεύονται σε ιδιόκτητους βόθρους. Προβλήματα στην ηλεκτροδότηση ή στις τηλεπικοινωνίες εξαιτίας του σεισμού δεν διαπιστώθηκαν. Διαπιστώθηκαν παραμορφώσεις στα «ζαρζανέτ», στις όχθες του ξεροποτάμου Δαφνώνας (Φωτ.3,4) που διασχίζει το Λεωνίδιο, αλλά κατά πληροφορίες σε αρκετές περιπτώσεις αυτές προϋπήρχαν και πιθανώς επιβαρύνθηκαν από το σεισμό.

Φωτ.3, & 4. Μετατόπιση τμημάτων «ζαρζανέτ» στις όχθες του ξεροποτάμου Δαφνώνας που διασχίζει το Λεωνίδιο.

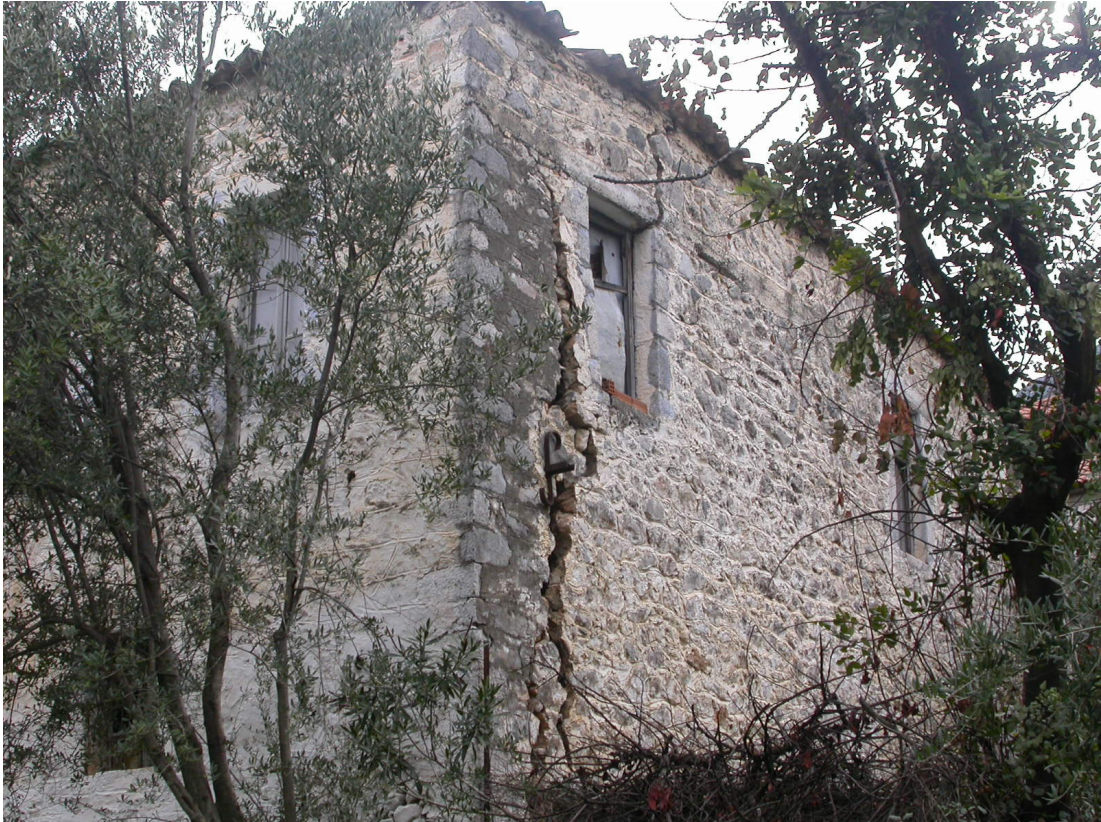
Τα παραδοσιακά κτίρια από φέρουσα λιθοδομή (κατηγορία Α του Πίνακα 1) είναι μέχρι τριώροφα. Αποτελούν ένα μεγάλο ποσοστό του δομικού πλούτου του Λεωνιδίου. Βλάβες (ρηγματώσεις και τοπικές καταρρεύσεις των λιθοδομών και ξερολιθιών) σε κτίρια αυτού του τύπου αποδίδονται κυρίως σε ελλιπή ή και ανύπαρκτα μέτρα σεισμικής προστασίας (σχεδόν όλα κτίστηκαν χωρίς τη συμμόρφωση με κάποιον αντισεισμικό κανονισμό), καθώς και στην ήδη κακή κατάσταση τους πριν από τον σεισμό (λόγω μεγάλης ηλικίας και ανεπαρκούς συντήρησης). Σημειώνεται ότι πολλές προϋπάρχουσες ρηγματώσεις λιθοδομών επιδεινώθηκαν με αφορμή το σεισμικό συμβάν. Ενδεικτικά παρατίθενται οι φωτογραφίες 5 έως 12.

Φωτ.5. Αστοχία λιθόκτιστου κτιρίου (κατασκευής πριν το 1880) στο Λεωνίδιο με εμφάνιση έντονης κατακόρυφης ρωγμής. Η ξύλινη στέγη κατέρρευσε (Φωτ.6).

Ως μέτρα άμεσης προτεραιότητας επιβάλλεται η λήψη κατάλληλων μέτρων για την αποφυγή διείσδυσης ομβρίων υδάτων από τις ρωγμές στα διάφορα λιθόκτιστα κτίρια, μέχρις ότου γίνουν οι κατάλληλες επισκευαστικές εργασίες.

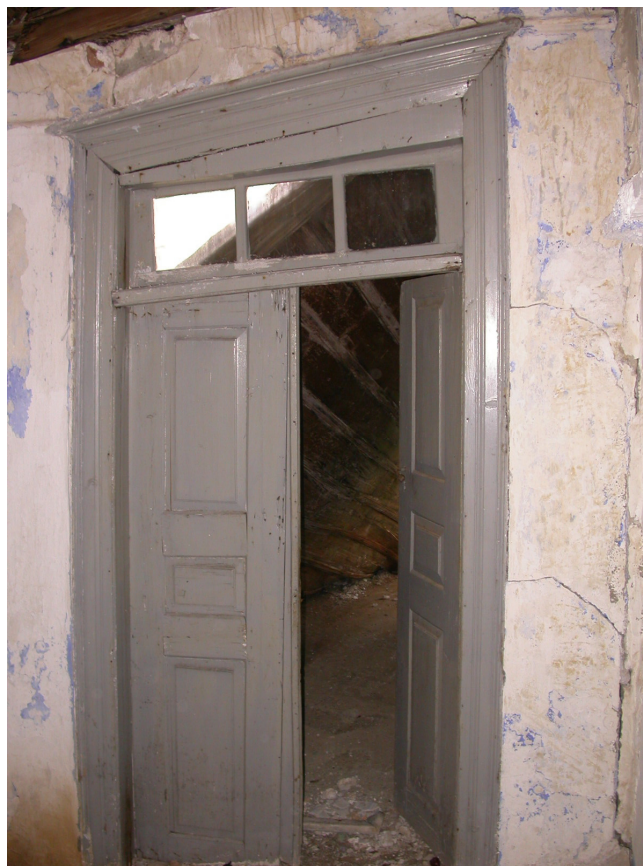
Φωτ.6. Αστοχία λιθόκτιστου κτιρίου (κατασκευής πριν το 1880) όπου η ξύλινη στέγη κατέρρευσε, στο Λεωνίδιο.

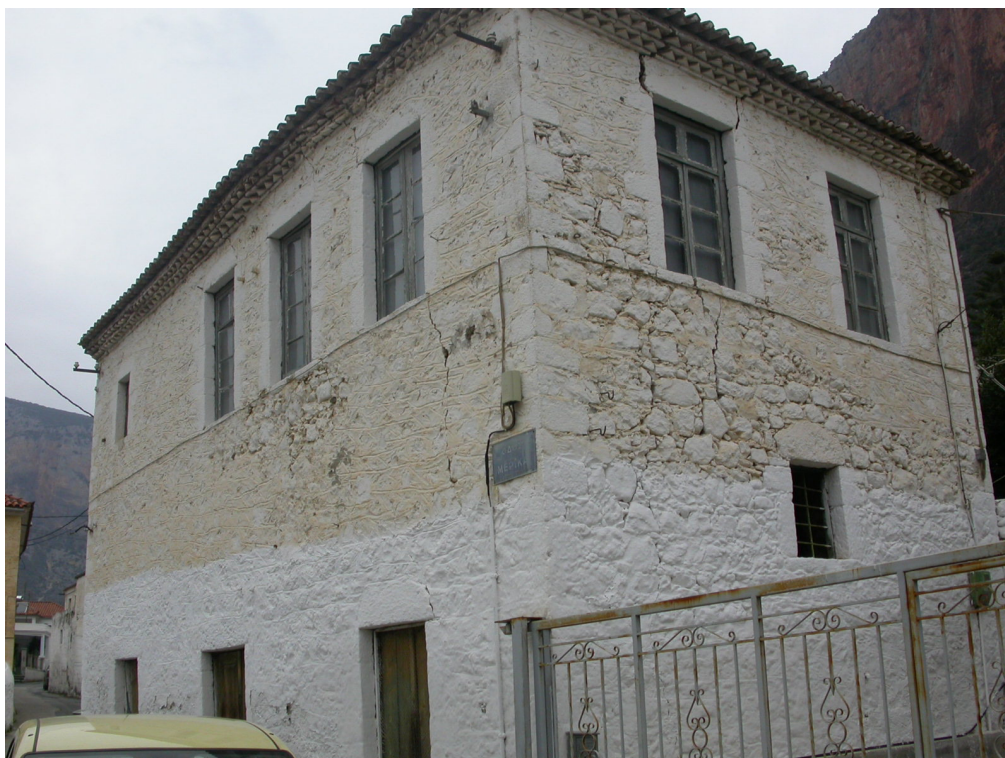
Φωτ.7. Ανάπτυξη ρηγματώσεων σε παλιό λιθόκτιστο κτίριο στο Λεωνίδιο..

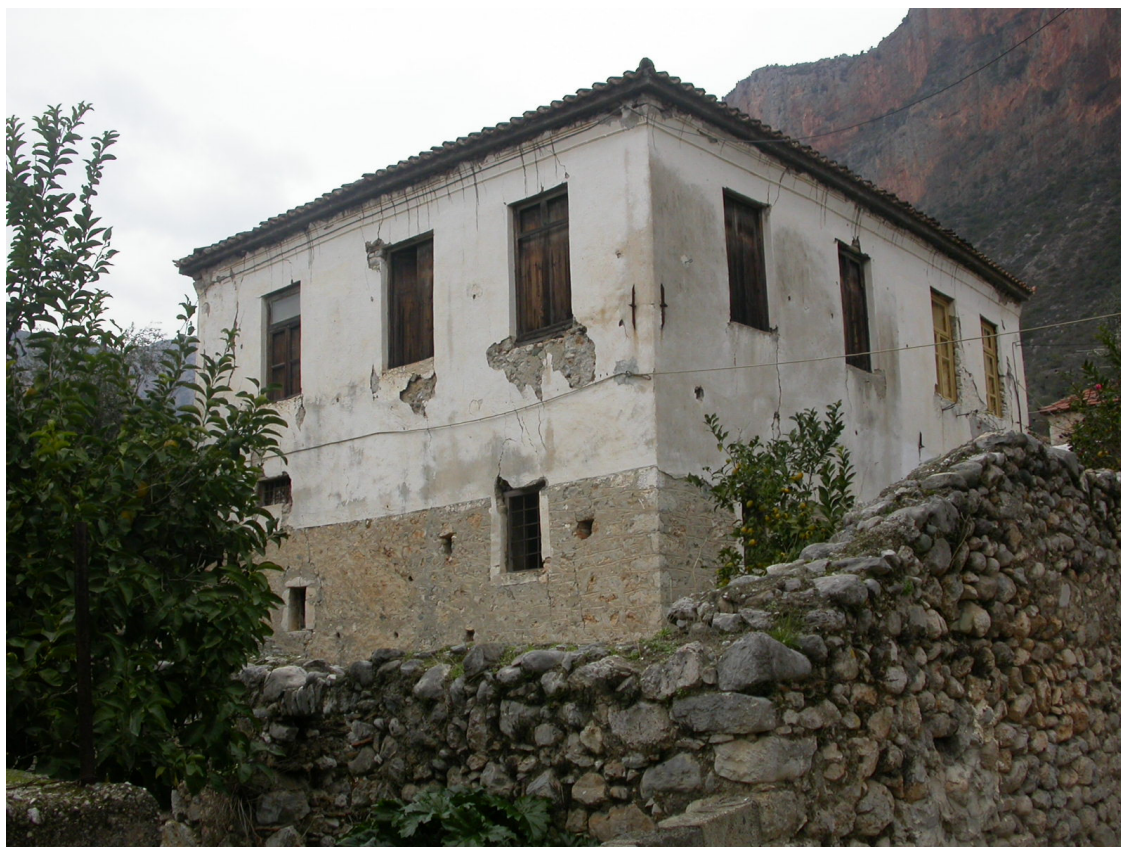
Φωτ.8. Ανάπτυξη ρηγματώσεων σε παλιό λιθόκτιστο κτίριο στο Λεωνίδιο..

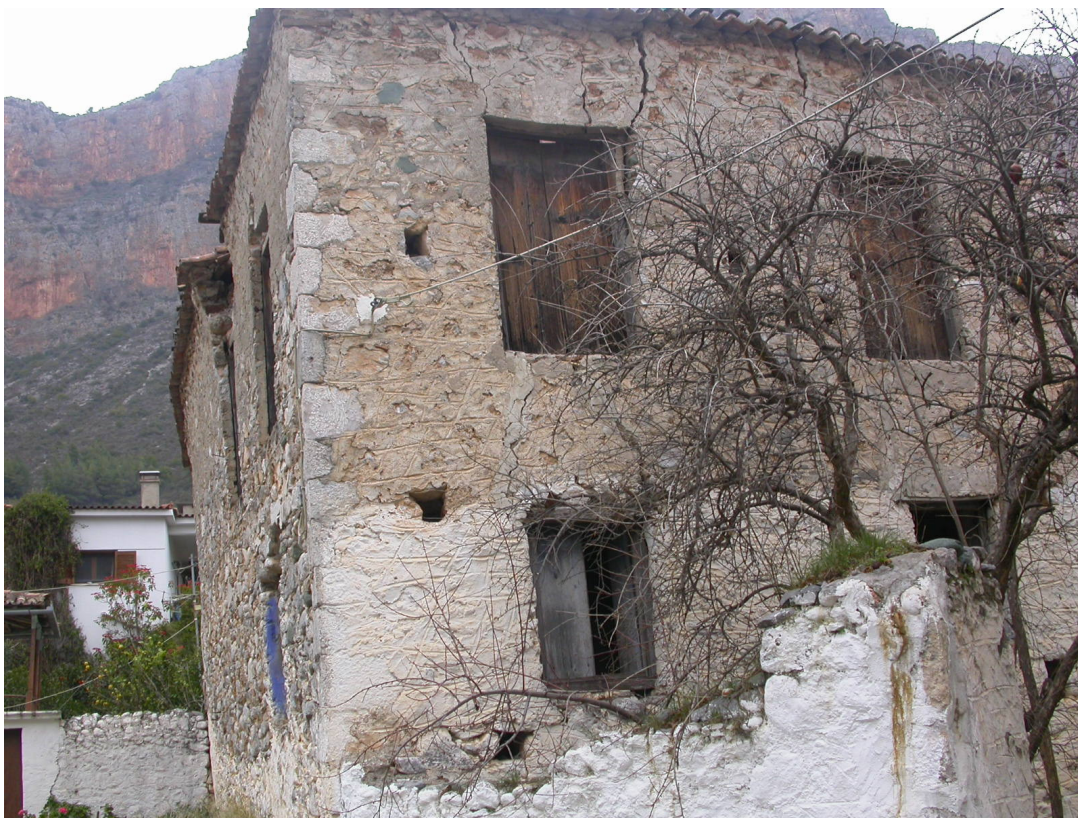
Φωτ.9. Ανάπτυξη ρηγματώσεων σε παλιό εγκατελειμένο λιθόκτιστο κτίριο στο Λεωνίδιο..

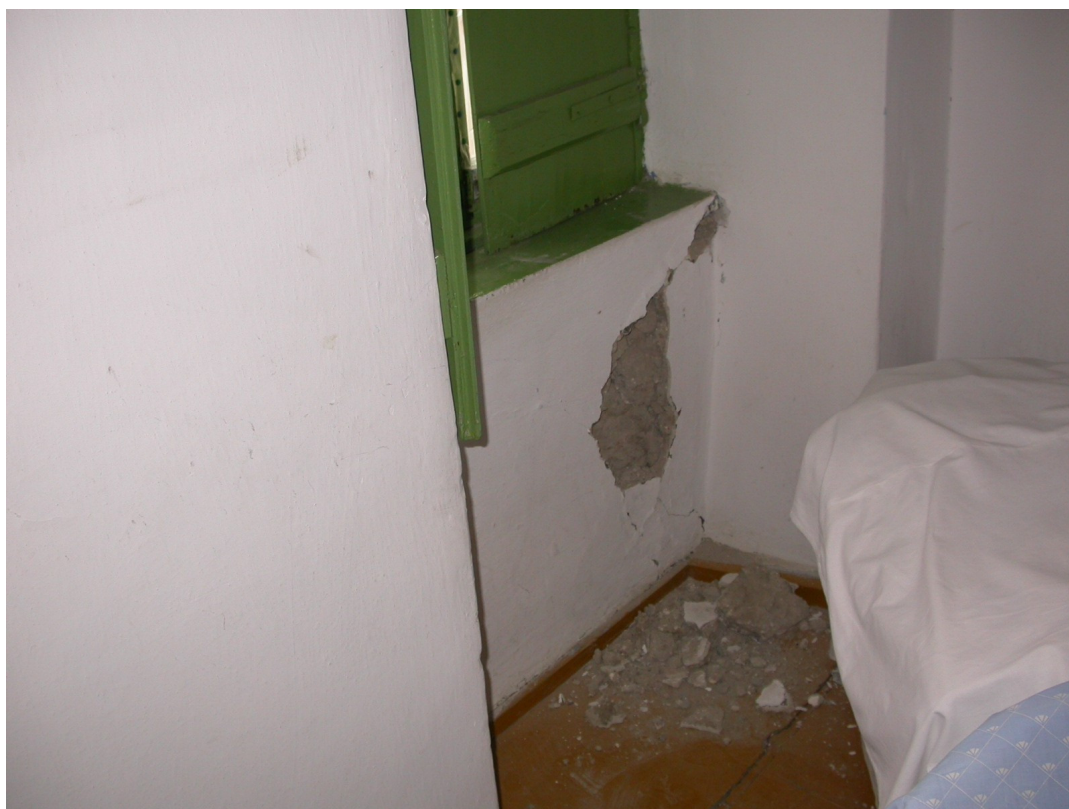
Φωτ.10. Πτώση λιθοσωμάτων σε λιθόκτιστο παλιό κτίριο στο Λεωνίδιο..

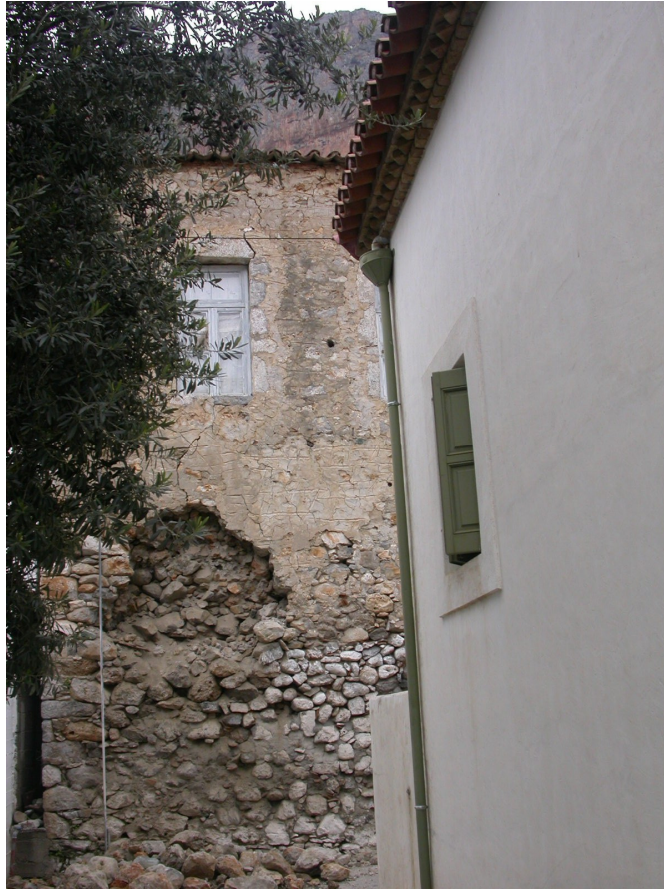
Φωτ.11. Τμηματική πτώση φέροντα τοίχου σε λιθόκτιστο κτίριο κατασκευής πριν το 1900 στο Λεωνίδιο.

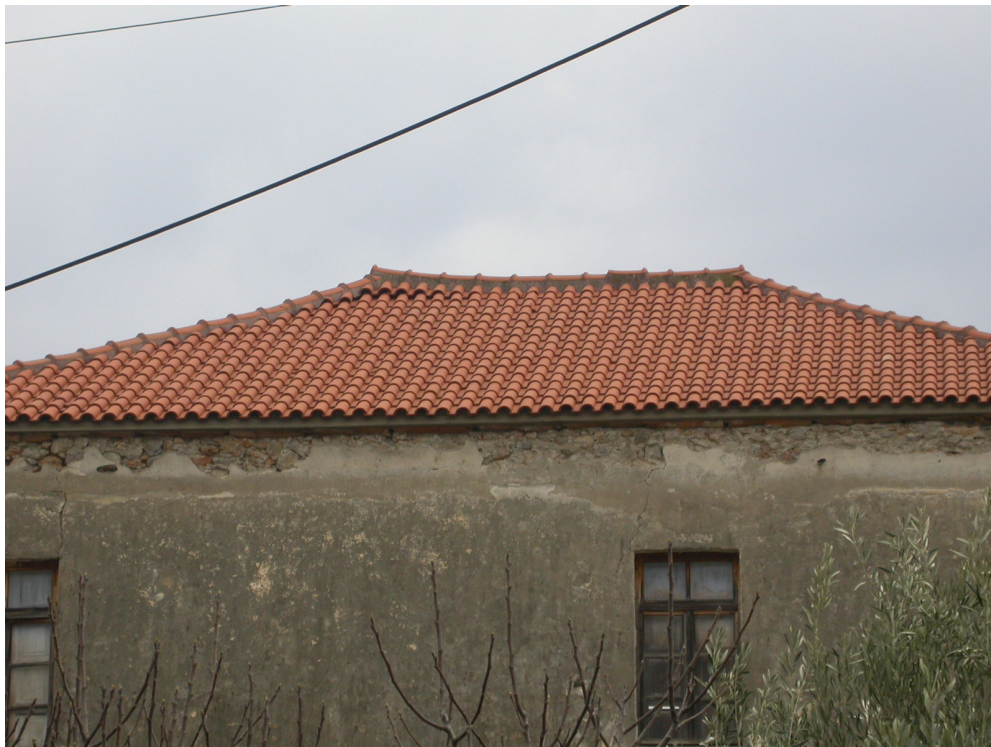
Φωτ.12. Πτώση σοφάδων και αστοχία κεραμιδιών σε παλιό λιθόκτιστο κτίριο στο Λεωνίδιο.

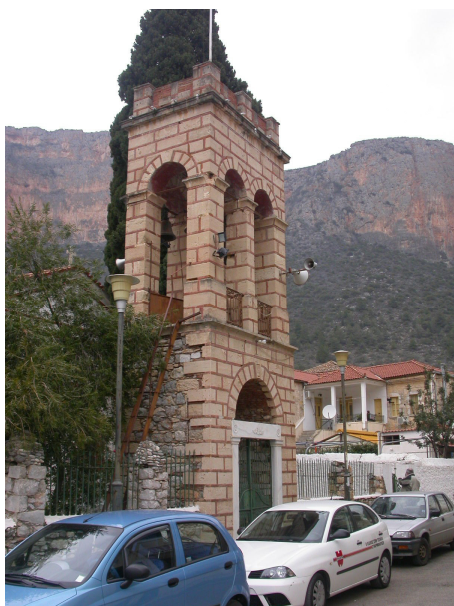
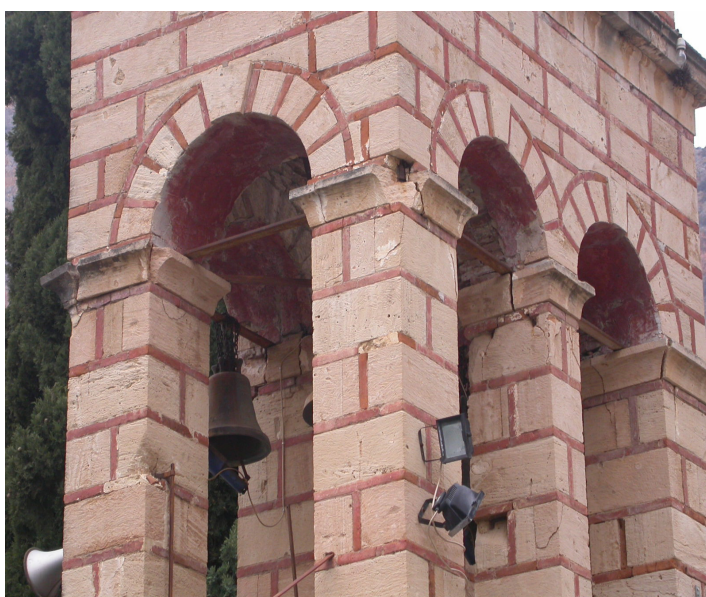
Στους Ιερούς Ναούς (Ι.Ν.) δεν διαπιστώθηκαν βλάβες. Λίγες βλάβες διαπιστώθηκαν σε 2-3 πέτρινα καμπαναριά (Ι.Ν. Αγ. Αικατερίνης (Φωτ.13,14) και Αγ. Κυριακής). Σημειώνεται ότι η πλειονότητα των Ι.Ν. στο Λεωνίδιο διαθέτει λιθόκτιστη περιμετρική τοιχοποιία με ορθογωνική κάτοψη. Σε μερικές περιπτώσεις ναών, προϋπάρχουσες ρηγματώσεις λιθοδομών επιδεινώθηκαν με αφορμή το σεισμό. Ο λιθόκτιστος Ι.Ν. του Αγ. Ιωάννη του Θεολόγου στον οικισμό Πούλιθρα, δεν εμφάνισε βλάβες στην φέρουσα τοιχοποιία του αλλά μόνο στο τέμπλο (Φωτ.15,16). Σε αρκετά διατηρητέα αρχοντικά εμφανίσθηκαν ρηγματώσεις, πτώση σοφάδων και αετωμάτων (Φωτ.17,18)

Φωτ. 13,14. Βλάβη στο λιθόκτιστο καμπαναριό του Ι.Ν. Αγ. Αικατερίνης του Λεωνιδίου.

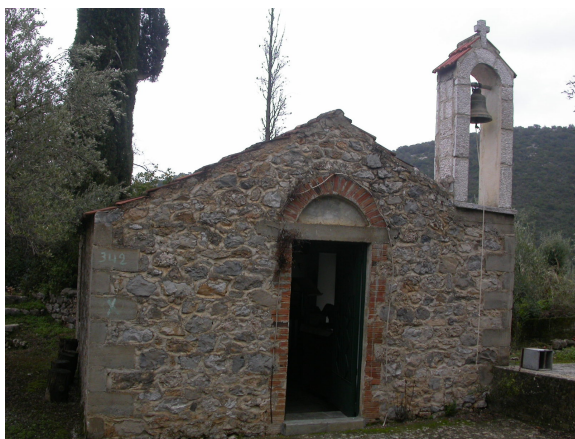
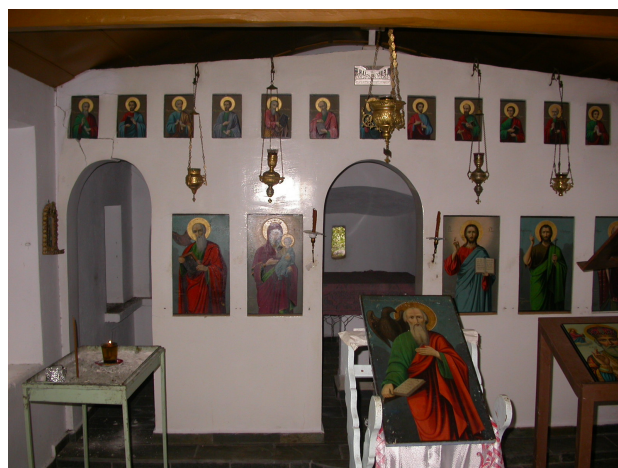
Φωτ. 15,16. Βλάβη στο τέμπλο του λιθόκτιστου Ι.Ν. Αγ. Ιωάννη του Θεολόγου στον οικισμό Πούλιθρα.

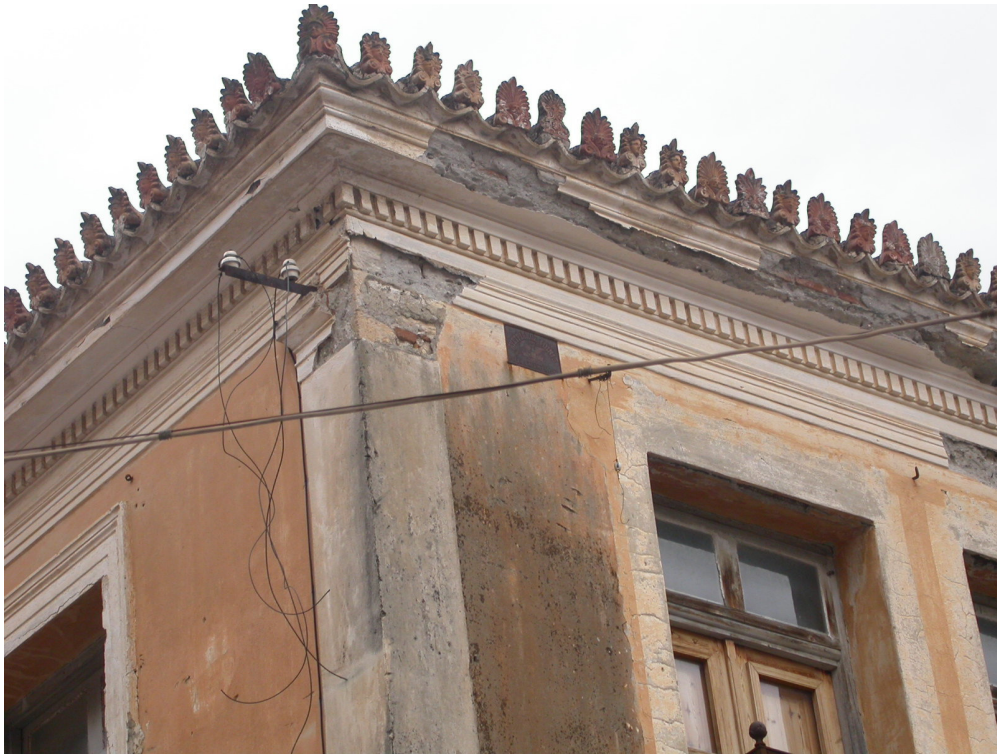
Φωτ.17. Πτώση σοφάδων και αετωμάτων σε διατηρητέο διώροφο αρχοντικό στο Λεωνίδιο.

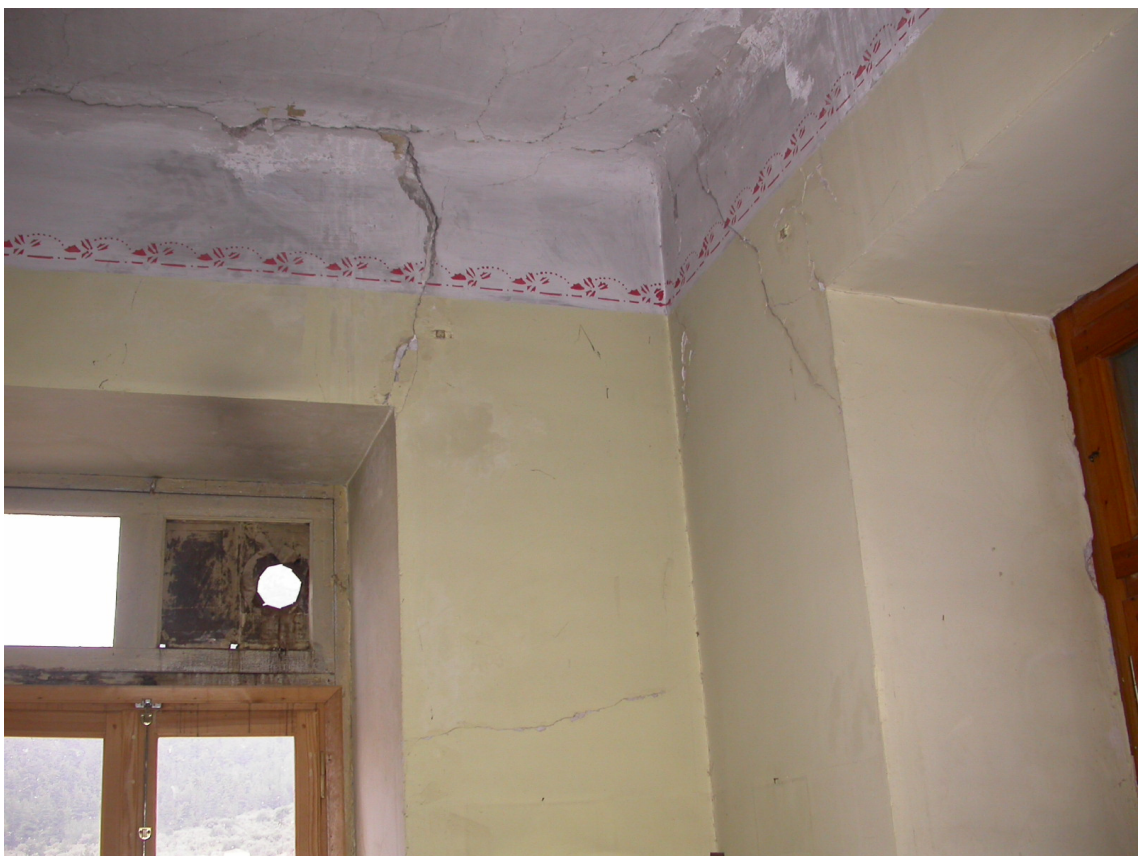
Φωτ.18. Ανάπτυξη ρηγματώσεων στην λιθόκτιστη τοιχοποιία του διατηρητέο διώροφου αρχοντικού της φωτ.17, στο Λεωνίδιο.

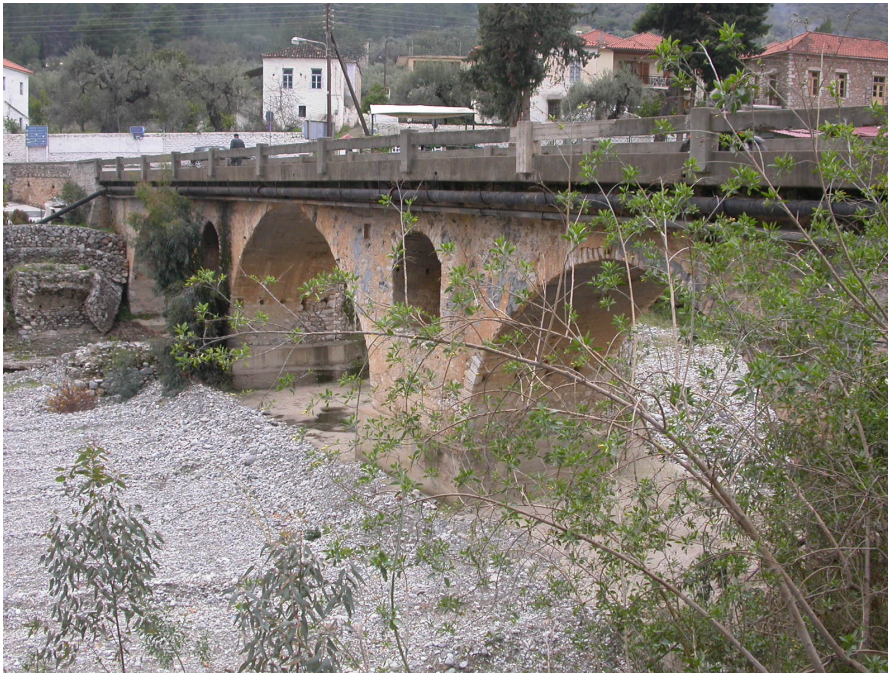
Δεν αναφέρθηκαν βλάβες στις γέφυρες του οδικού δικτύου του Λεωνιδίου και των γύρω περιοχών, τόσο σε αυτές από Ο/Σ, όσο και σε παλαιές λιθόκτιστες τοξωτού τύπου, οι οποίες συναντώνται αρκετά συχνά (Φωτ.19).

Φωτ. 19. Λιθόκτιστη Γέφυρα στο Λεωνίδιο , επί του ξεροποτάμου Δαφνώνα, κατασκευής 1830, που δεν εμφάνισε βλάβες.

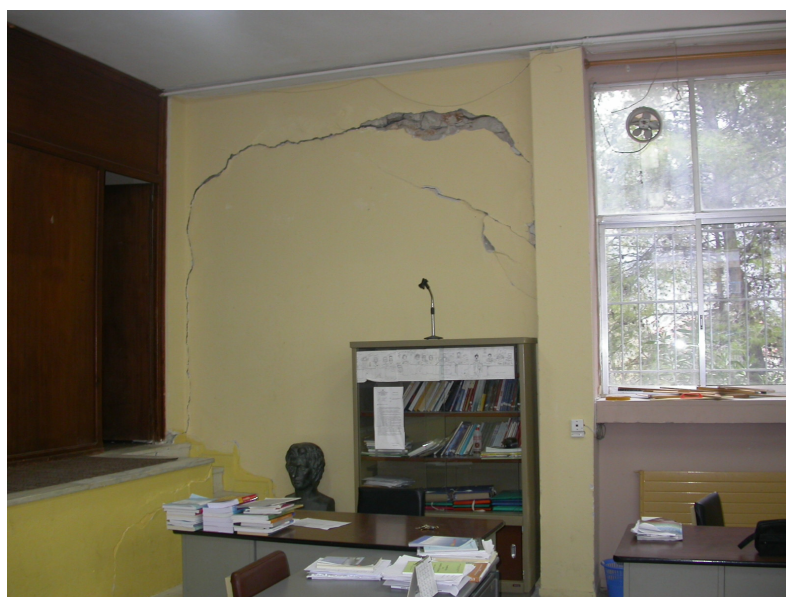
Στο Γυμνάσιο και Λύκειο του Λεωνιδίου παρατηρήθηκαν σε έναν τοίχο έντονες ρηγματώσεις οι οποίες προήλθαν από διάνοιξη προϋπαρχουσών ρηγματώσεων λόγω διαφορετικής καθίζησης. Επίσης, αναπτύχθηκαν αρκετές μικρορηγματώσεις που μπορεί όμως να μην δημιουργούν προβλήματα στατικής επάρκειας χρήζουν όμως άμεσης επισκευής (Φωτ.20).

Φωτ. 20. Διάνοιξη προϋπάρχουσας ρηγματώσης στο Γυμνάσιο-Λύκειο του Λεωνιδίου.
