ΣΕΙΣΜΟΣ ΖΑΚΡΟΥ

Μ 6.3 της 12/10/2021

**ΣΥΝΤΟΜΗ ΕΚΘΕΣΗ ΤΗΣ
ΑΝΑΛΥΣΗΣ ΚΑΤΑΓΡΑΦΩΝ ΤΟΥ ΔΙΚΤΥΟΥ
ΕΠΙΤΑΧΥΝΣΙΟΓΡΑΦΩΝ ΤΟΥ ΙΤΣΑΚ
ΚΑΙ ΒΛΑΒΕΣ ΣΤΟ ΦΥΣΙΚΟ ΚΑΙ ΔΟΜΗΜΕΝΟ ΠΕΡΙΒΑΛΛΟΝ**

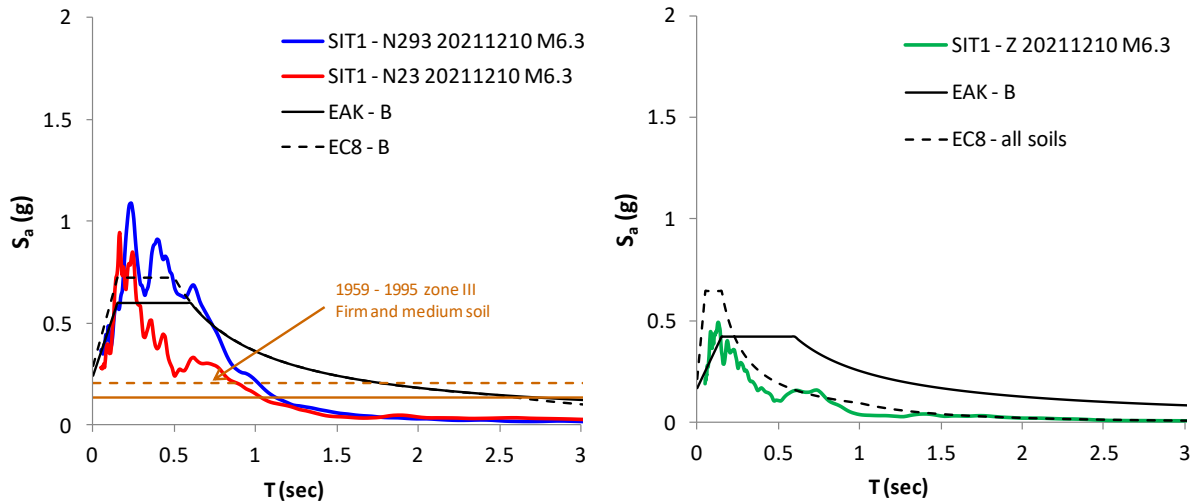
Σχήμα3 Σύγκριση απόλυτων φασμάτων ελαστικής απόκρισης μεταξύ καταγραφών επιτάχυνσης του σεισμού M 6.3 της 12^{ης} Οκτωβρίου 2021 στη θέση SIT1 ($V_{s30} \sim 530$ m/s) και κανονισμών για ποσοστό κρίσιμης απόσβεσης 5%: Οριζόντιες συνιστώσες (αριστερά) και κατακόρυφη (δεξιά)

Στο Σχήμα 3 συγκρίνονται τα απόλυτα φάσματα ελαστικής απόκρισης από τις καταγραφές επιτάχυνσης του σεισμού M 6.3 της 12^{ης} Οκτωβρίου 2021 στη θέση SIT1 με τα ελαστικά φάσματα σχεδιασμού των κανονισμών ΕΑΚ και EC8 για ζώνη σεισμικής επικινδυνότητας II ($A=a_g=0.24g$), στην οποία ανήκει η περιοχή, και εδαφική κατηγορία Β κατά ΕΑΚ και EC8 που συνάδει με τη γεωλογία στην περιοχή του σταθμού SIT1. Στο ίδιο σχήμα έχουν επίσης σημειωθεί και οι (ανεξάρτητοι της περιόδου του κτιρίου) σεισμικοί συντελεστές που προέβλεπαν ο Ελληνικοί Αντισεισμικοί Κανονισμοί του 1959 και του 1985 με ισχύ μέχρι το 1995.

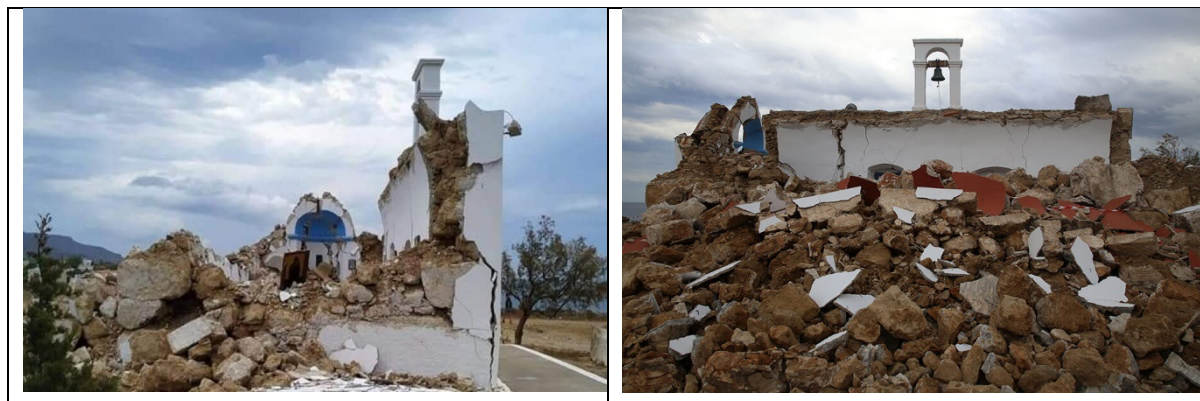
Σχήμα 5. Καταστροφή της εκκλησίας του Αγίου Νικολάου (Δεξιά Πριν το σεισμό & Αριστερά μετά)

Στην περιοχή κοντά στο επίκεντρο υπάρχουν μικρής έκτασης βλάβες και κατολισθήσεις. Χαρακτηριστική η κατάρρευση της εκκλησίας του Αγίου Νικολάου στον Ξερόκαμπο, από ακατέργαστους λίθους με αργιλοκονίαμα πολύ χαμηλής συνεκτικότητας (Σχήμα 5).
