ΥΠΟΥΡΓΕΙΟ ΥΠΟΔΟΜΩΝ ΜΕΤΑΦΟΡΩΝ & ΔΙΚΤΥΩΝ  
ΟΡΓΑΝΙΣΜΟΣ ΑΝΤΙΣΕΙΣΜΙΚΟΥ ΣΧΕΔΙΑΣΜΟΥ & ΠΡΟΣΤΑΣΙΑΣ (Ο.Α.Σ.Π.)

# ΣΕΙΣΜΟΣ $M_w$ 5.5 ΤΗΣ 15/10/2016

## ΠΡΟΚΑΤΑΡΚΤΙΚΗ ΕΚΘΕΣΗ ΤΩΝ ΣΗΜΑΝΤΙΚΟΤΕΡΩΝ ΚΑΤΑΓΡΑΦΩΝ ΚΑΙ ΕΠΙΠΤΩΣΕΩΝ ΤΟΥ ΣΕΙΣΜΟΥ

ΘΕΣΣΑΛΟΝΙΚΗ  
ΟΚΤΩΒΡΙΟΣ 2016

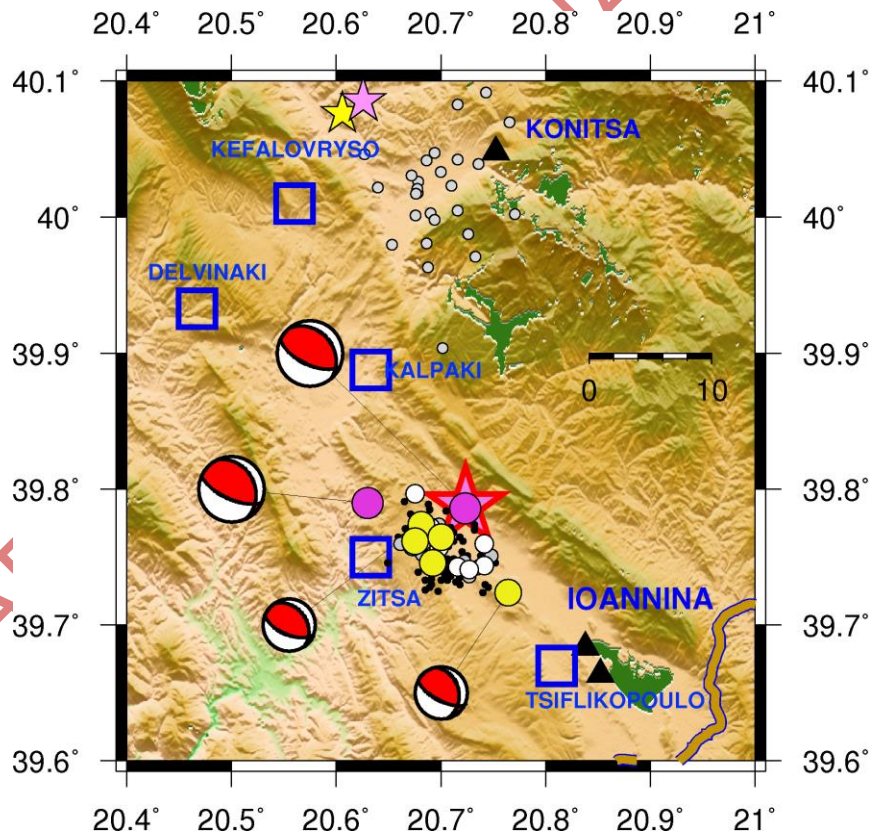
Σχήμα 2. Γεωγραφική κατανομή των επικέντρων και των θέσεων στις οποίες η δόνηση έγινε ιδιαίτερα αισθητή. Επίσης δίνονται οι μηχανισμοί γένεσης των ισχυρότερων μετασεισμών (gfz.potsdam.de). Τα μαύρα τρίγωνα παριστάνουν τις θέσεις των επιταχυνσιογράφων

Στο χάρτη του σχήματος (2) φαίνεται η κατανομή των μετασεισμών του πρώτου

28ωρου για  $M \geq 3.0$ . Τα δεδομένα προέρχονται από την ιστοσελίδα του Σεισμολογικού Σταθμού του ΑΠΘ ([http://geophysics.geo.auth.gr/ss/REAL\\_TIME\\_MAPS/index.htm](http://geophysics.geo.auth.gr/ss/REAL_TIME_MAPS/index.htm)). Στο ίδιο σχήμα φαίνονται οι μηχανισμοί γένεσης για τους ισχυρότερους σεισμούς. Τα τετράγωνα παριστάνουν τις οικιστικές περιοχές στις οποίες παρατηρήθηκαν ελαφρές βλάβες ή έγινε έντονα αισθητή η δόνηση σύμφωνα με αναφορά των κατοίκων. Τα μαύρα τρίγωνα παριστάνουν τις θέσεις των επιταχυνσιογράφων. Η συγκέντρωση των epicέντρων στη περιοχή της Κόνιτσας αντιστοιχούν στα epicέντρα των ισχυρότερων σεισμών της ακολουθίας Ιουλίου-Αυγούστου 1996,

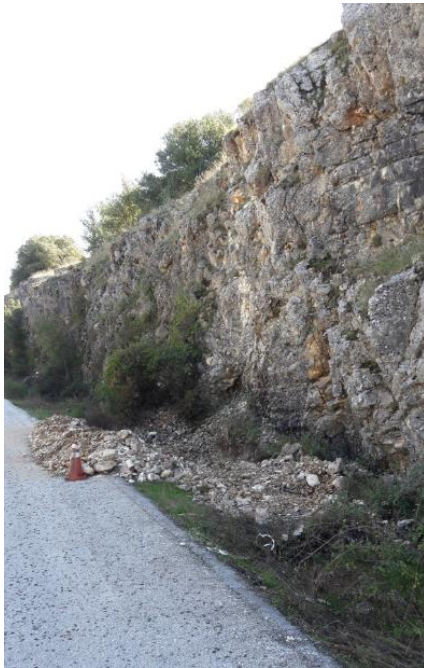
Εντός των παραπάνω περιοχών που διερευνήθηκαν εντοπίστηκαν περιορισμένου εύρους γεωτεχνικές αστοχίες, κυρίως κατολισθήσεις βραχωδών τεμαχών στο δρόμο από τα Ιωάννινα προς την Ζίτσα (Εικόνα 1α) ενώ σε ορισμένα σημεία του οδικού δικτύου διαπιστώθηκαν μεγαλύτερης έκτασης κατολισθήσεις, χωρίς όμως εμφανή αποτύπωση λόγω του ότι τα υλικά των κατολισθήσεων είχαν συλλεχθεί αποκαθιστώντας την διατομή του δρόμου (Εικόνα 1β). Από αναφορές ντόπιων σημειώθηκαν επίσης κατολισθήσεις στον δρόμο από Λαβδάνη προς Ψηλόκαστρο (βορειότερα της περιοχής διερεύνησης) καθώς και στον δρόμο προς Κήπους Ζαγορίου.

Εικόνα 1(α) Μικρής έκτασης κατολίπωση

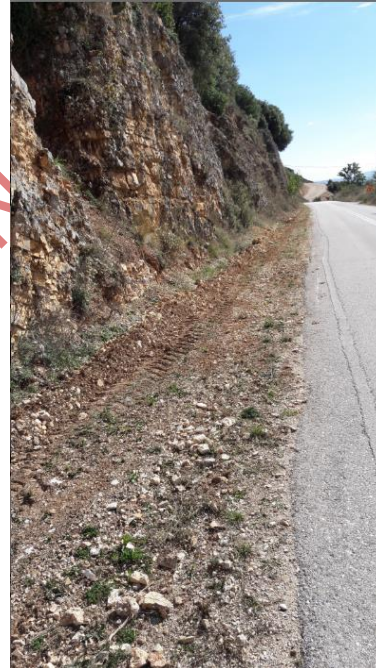
Εικόνα 1(β) Αποκατάσταση υλικών κατολίπωσης  
(Δρόμος Ιωάννινα - Ζίτσα)

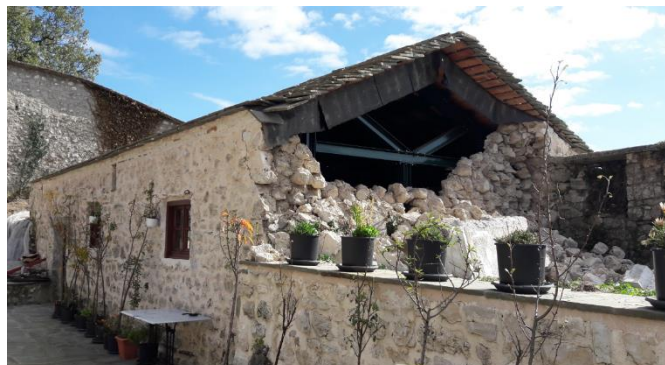
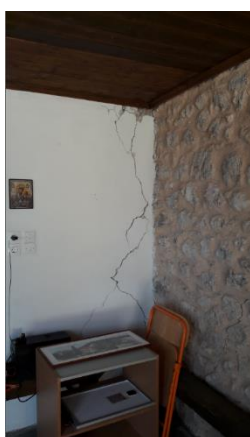
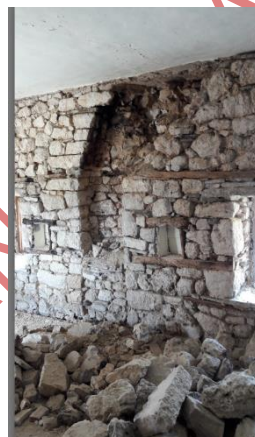
Οι σημαντικότερες βλάβες εντοπίστηκαν σε ναούς ενώ δεν καταγράφηκαν σημαντικές αστοχίες σε κτίρια κατοικιών. Συγκεκριμένα, εντοπίστηκαν εκτενείς ανά περίπτωση βλάβες στο μοναστήρι της Παναγιάς στο χωριό Ασπράγγελοι με έντονες ρηγματώσεις έως και ολικές καταρρεύσεις τοίχων από λιθοδομή (Εικόνα 3) και στις δύο εκκλησίες (Ναός Ταξιαρχών και Ναός Αγ. Αθανασίου) του χωριού Κάτω Πεδινά με κύριο φαινόμενο την αποκόλληση αγιογραφιών και την αστοχία του τρούλου και των εσωτερικών καμάρων (Εικόνες 4-5).

Εικόνα 3. Εκτεταμένες ρηγματώσεις και πλήρεις καταρεύσεις τοίχων λιθοδομής στο μοναστήρι της Παναγίας (χωριό Ασπράγγελοι)

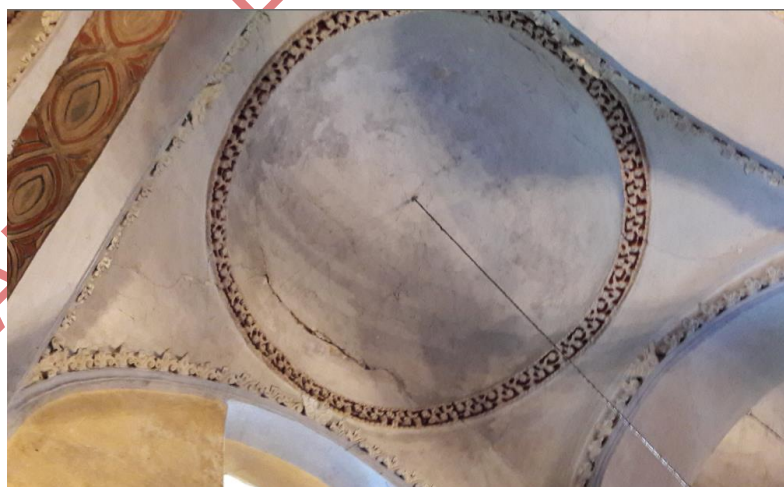
Εικόνα 4. Αστοχία τρούλου και εσωτερικών καμάρων ναού Αγ. Αθανάσιου (χωριό Κάτω Πεδινά)

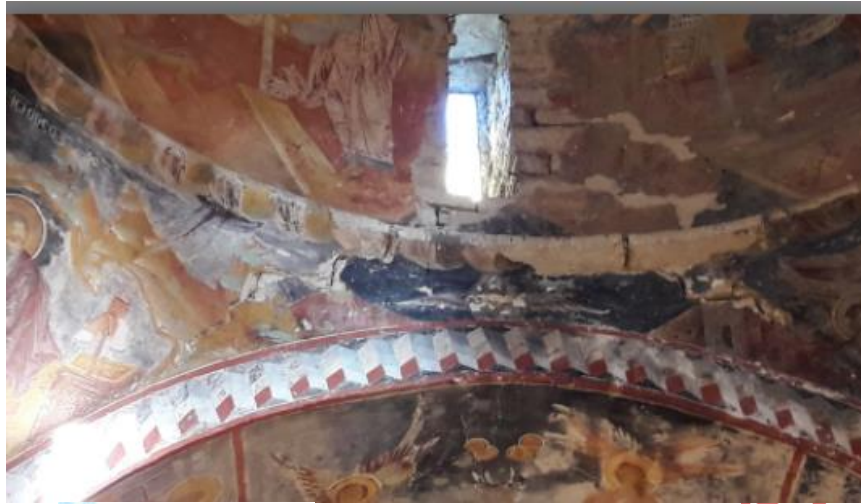
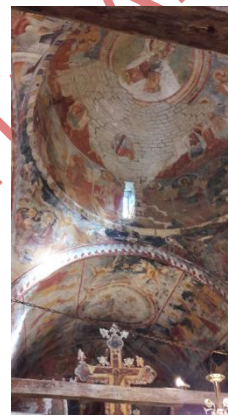
Εικόνα 5. Αστοχία τρούλου ναού Ταξιαρχών (χωριό Κάτω Πεδινά)

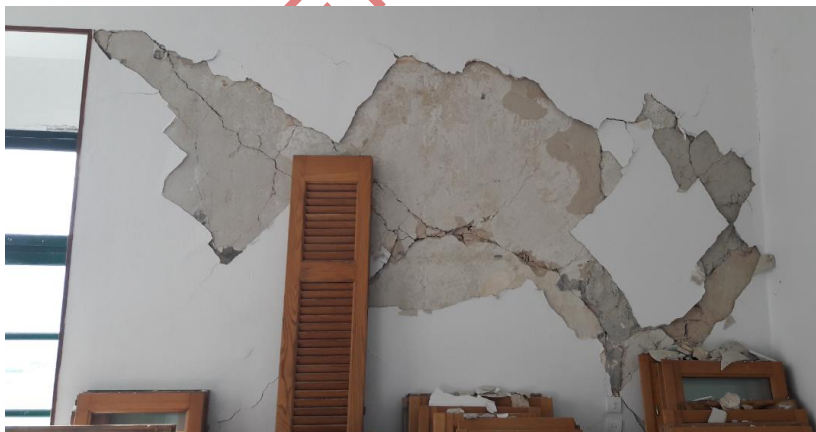
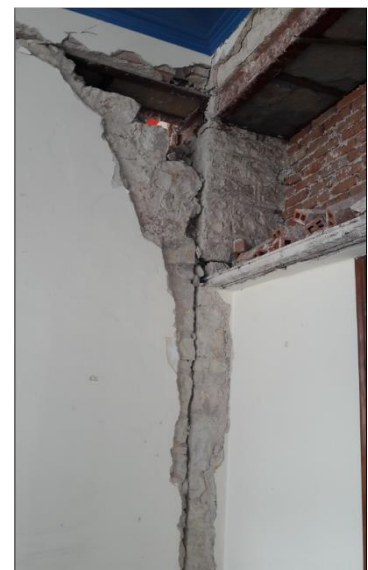
Οι πιο εκτεταμένες βλάβες καταγράφηκαν σε κτίριο της Ιερατικής Μονής Βελλάς, κοντά στο χωριό Καλπάκι, η κατασκευή του οποίου χρονολογείται το 1910. Το συγκεκριμένο κτίριο εμφάνισε σημαντικές αστοχίες αποκόλλησης τοιχοποιιών από τα περιμετρικά πλαίσια και έντονες ρηγματώσεις στα

φέροντα στοιχεία του (Εικόνα 6). Αντίθετα, παρακείμενο ανεξάρτητο κτίριο κατασκευής 1960-1970 της ίδιας Μονής παρέμεινε πρακτικά άθικτο από τον σεισμό (Εικόνα 7).

Εικόνα 6. Βλάβες σε τοιχοποιίες και φέροντα στοιχεία κτιρίου κατασκευής 1910 της Μονής Βελλάς (κοντά στο χωριό Καλπάκι)

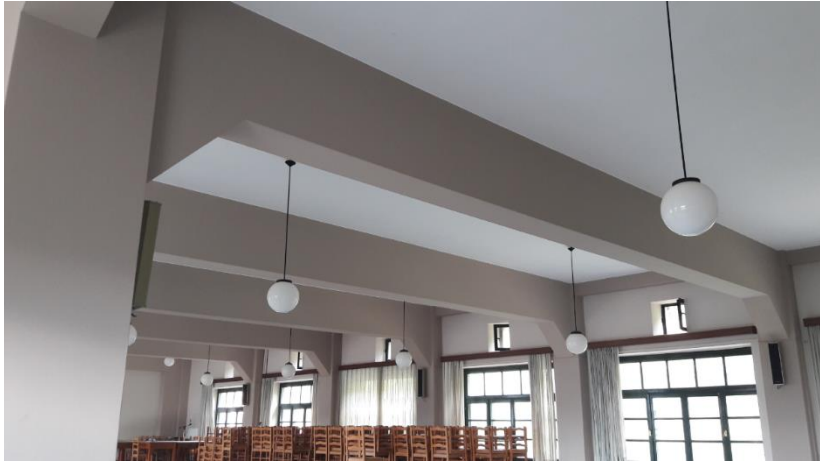
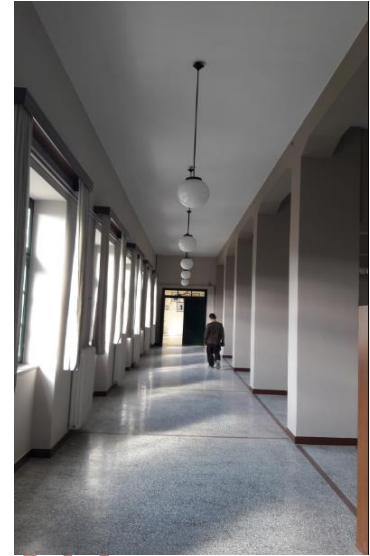
**Εικόνα 7.** Εσωτερικό παρακείμενου ανεξάρτητου κατασκευής 1960 - 1970 της Μονής Βελλάς το οποίο παρέμεινε πρακτικά άθικτο από τον σεισμό (κοντά στο χωριό Καλπάκι)
