# ΣΕΙΣΜΟΙ ΑΡΚΑΛΟΧΩΡΙΟΥ

**M 6.0 της 27/09/2021**  
**&**  
**M 5.3 της 28/09/2021**

ΠΡΟΚΑΤΑΡΚΤΙΚΗ ΕΚΘΕΣΗ  
ΚΑΤΑΓΡΑΦΕΣ ΤΟΥ ΔΙΚΤΥΟΥ ΕΠΙΤΑΧΥΝΣΙΟΓΡΑΦΩΝ ΤΟΥ ΙΤΣΑΚ  
ΚΑΙ ΒΛΑΒΕΣ ΣΤΟ ΦΥΣΙΚΟ ΚΑΙ ΔΟΜΗΜΕΝΟ ΠΕΡΙΒΑΛΛΟΝ

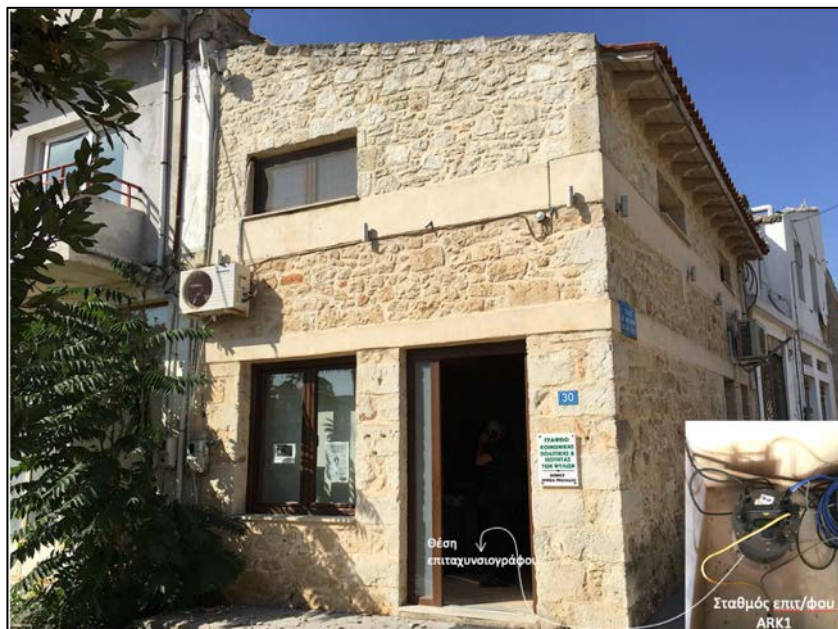
**Εικόνα 4.1:** Θέση επιταχυνσιογράφου στο Αρκαλοχώρι (station code: ARK1). Φωτογραφία κτιρίου κατά την επίσκεψη του κλιμακίου του ΙΤΣΑΚ στις 28/9/2021 χωρίς αξιοσημείωτες βλάβες.

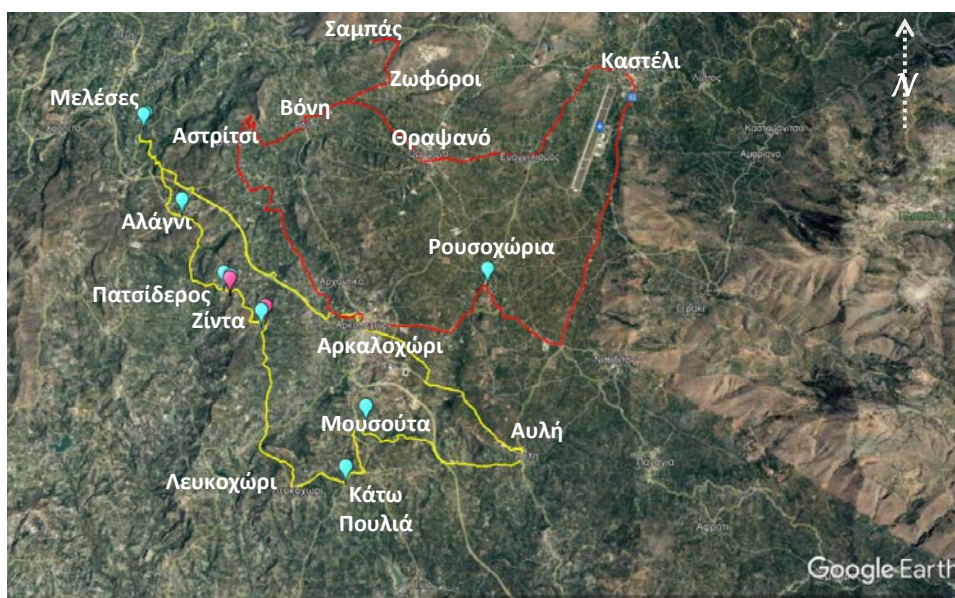
Εικόνα 5.1 Ίχνος αναγνώρισης επιπτώσεων σεισμού από την επιτόπου επίσκεψη ερευνητών του ΙΤΣΑΚ στις 28/09/2021 (κόκκινο ίχνος) και 29/09/2021 (κίτρινο ίχνος) και γεωγραφική κατανομή των γεωτεχνικών αστοχιών που καταγράφηκαν (Τα γαλάζια σύμβολα αντιστοιχούν σε θέσεις αστοχίας τοίχων αντιστήριξης και τα ροζ σύμβολα σε θέσεις βραχοπτώσεων).
