# **Ο ΣΕΙΣΜΟΣ ΑΧΑΪΑΣ - ΗΛΕΙΑΣ**

**M=6.5**

**8 Ιουνίου 2008**

**ΘΕΣΣΑΛΟΝΙΚΗ 2008**

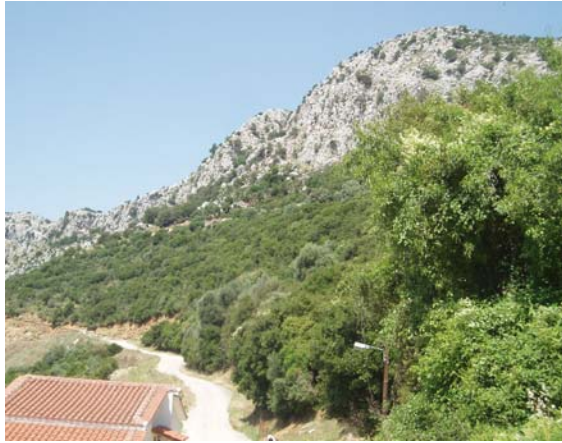
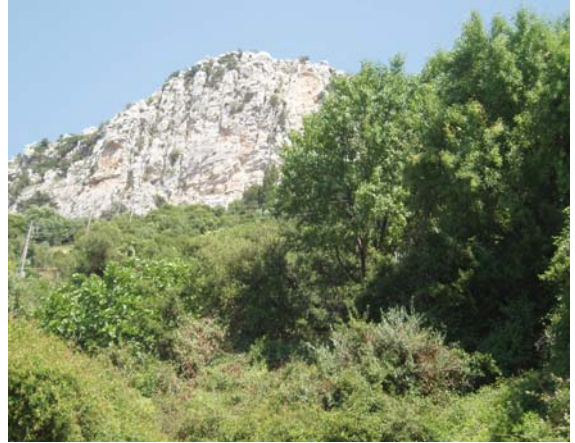
Τα χωριά Σαντομέρι (Φωτ.2.1) και Πόρτες βρίσκονται στο ήπιο μέρος των φυσικών πρανών

τα οποία αποτελούνται από φλύσχη με οριζόντες ψαμμίτη και κροκαλοπαγών, ενώ πάνω από αυτά υπάρχουν φυσικά, απόκρημνα, πρανή με κλίσης  $\nu:\beta$  (ύψος:βάση) 2:1 έως 5:1 ασβεστολίθων. Το ύψος των πρανών αυτών υπερβαίνει τα 100μ στη θέση του χωριού Σαντομέρι, ενώ στις Πόρτες το ύψος των υπερκείμενων ασβεστολίθων εκτιμάται χρονδρικά μεταξύ 50 με 80μ.

**Φωτ. 2.1.** Χωριό Σαντομέρι: Γενική άποψη των ασβεστολίθων επικρεμάμενων επί φλύσχη.

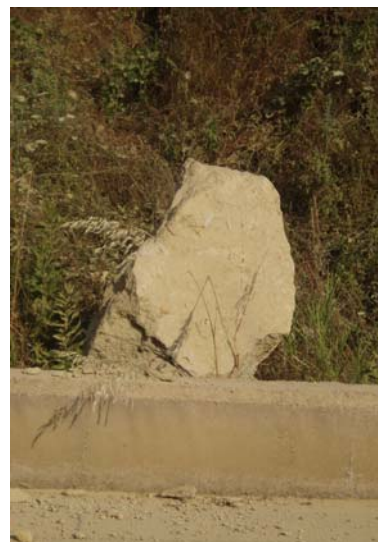
Κατά μήκος του δρόμου που συνδέει τα χωριά Πόρτες και Βάλμη, κοντά στη Βάλμη, παρατηρήθηκε ένας σύνθετος τύπος ολίσθησης σε μία γεωλογική ενότητα που ονομάζεται «σχηματισμός Βάλμης». Η γεωλογική αυτή ενότητα αποτελείται από εναλλαγές αργιλικών, ιλυωδών και αμμωδών σχηματισμών με στερεοποιημένα και μη κροκαλοπαγή. Σημαντικές ποσότητες πλευρικών κορημάτων μαζί με τμήματα ασθενών βραχωδών σχηματισμών κατέλαβαν μερικώς το οδόστρωμα. Στα πρανή όπου παρατηρήθηκε η συγκεκριμένη κατολίσθηση, εκτιμάται ότι ένας μηχανισμός αποκόλλησης των βραχωδών τεμαχίων εξαιτίας της ισχυρής εδαφικής κίνησης (οριζόντιας και κατακόρυφης) διέγειρε την συγκεκριμένη αστάθεια του πρανούς. Ο μηχανισμός αυτός αναπτύχθηκε πιθανώς εξαιτίας προϋπαρχουσών σχεδόν κατακόρυφων ρηγματώσεων ή στρώσεων μειωμένης αντοχής της βραχομάζας. Μετά την αποκόλληση και την κύλιση στο σχετικά ήπιο πρανές, τα βραχώδη τμήματα σταδιακά μετατράπηκαν σε κορήματα εξαιτίας των χαμηλών τιμών των μηχανικών τους ιδιοτήτων. Ωστόσο, μερικοί ογκόλιθοι, σχετικά υψηλής αντοχής, παρέμειναν στο οδόστρωμα ή/και το διέσχισαν. Το απόκρημνο μέρος του πρανούς εκτιμάται ότι είναι 40μ ύψους με κλίση  $\nu:\beta=3:2$  έως 2:1 σε αδρή προσέγγιση. Το μήκος των πλευρικών κορημάτων που συσσωρεύτηκε στη βάση του πρανούς εκτιμάται άνω των 100μ ενώ το πλάτος εκτιμάται ότι κυμαίνεται μεταξύ 20 και 40μ (Φωτ. 2.4).

**Φωτ. 2.4.** Κατολίσθηση κατά μήκος του δρόμου από το χωριό Πόρτες στη Βάλμη (διεύθυνση Β-Ν) κοντά στην επικεντρική περιοχή. Η γενική εικόνα της κατολίσθησης δίνεται στο αριστερό μέρος, όπου αποκολλημένα βραχώδη τμήματα σωρεύτηκαν με τη μορφή πλευρικών κορημάτων στη βάση του σχετικά ήπιου τμήματος του πρανούς. Αποκολλημένο βραχώδες τμήμα εκτιμώμενου όγκου  $2\mu^3$ , κύλησε από το πρανές και διέσχισε το δρόμο (δεξιά).

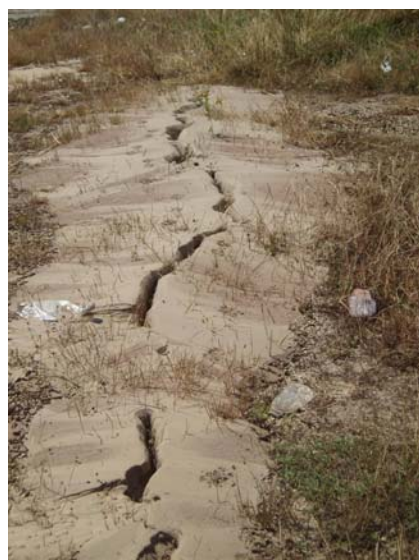
Τα φαινόμενα ρευστοποίησης στο ανατολικό τμήμα της παραλίας της Κάτω Αχαΐας, καταλαμβάνουν έκταση  $150\mu \times 90\mu$  περίπου 30μ από την ακτογραμμή και έγιναν αντιληπτά από την εμφάνιση κρατήρων άμμου και ρηγματώσεις με ή χωρίς ανάδυση του λεπτόκοκκου ιλύώδους υλικού (φωτ. 2.5-2.6). Στη δεύτερη θέση της παραλίας της Κάτω Αχαΐας, 200μ δυτικότερα της πρώτης, παρατηρήθηκαν μικροί κρατήρες άμμου με περιορισμένη ή/και χωρίς ανάδυση αμμοϊλύωδους κλάσματος (φωτ. 2.7). Σε αντίθεση με την πρώτη περιοχή (ανατολικά) οι εδαφικές ρωγμές και τα φαινόμενα οριζόντιας εξάπλωσης ήταν πολύ περιορισμένα. Στην παραλία της Μανωλάδας, περίπου 19χλμ ΒΑ της Ανδραβίδας, φαινόμενα ρευστοποίησης παρατηρήθηκαν με τη μορφή μικρών κρατήρων άμμου (μερικών εκατοστών) (φωτ. 2.8) σε απόσταση 50 με 70μ από την ακτογραμμή. Ρωγμές ή/και αναδύσεις λεπτόκοκκου υλικού δεν παρατηρήθηκαν.

**Φωτ. 2.6:** Κάτω Αχαΐα – ανατολικά: Εδαφικές ρωγμές χωρίς (αριστερά) ή με ανάδυση (αριστερά) αμμώδους υλικού. Οριζόντια μετατόπιση από 4 έως 8cm και κατακόρυφη μετατόπιση από 3 έως 6cm

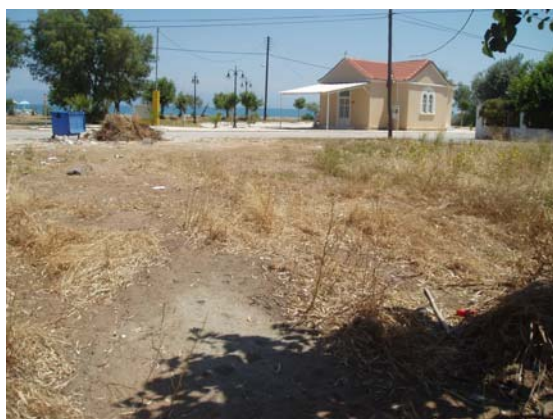
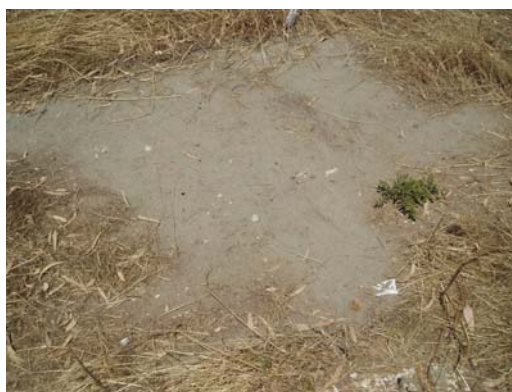
**Φωτ. 2.7:** Κάτω Αχαΐα – δυτικά: Κρατήρες άμμου (αριστερά). Λεπτομέρεια από το ρευστοποιημένο εδαφικό υλικό.

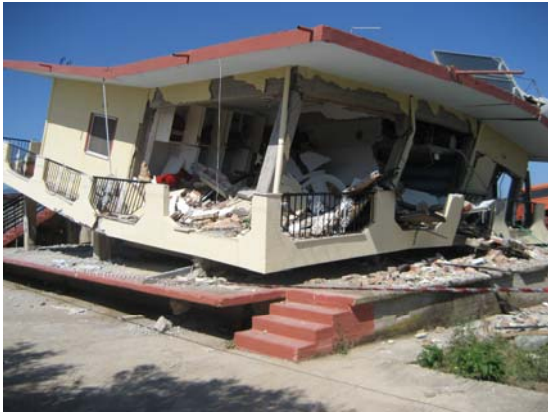
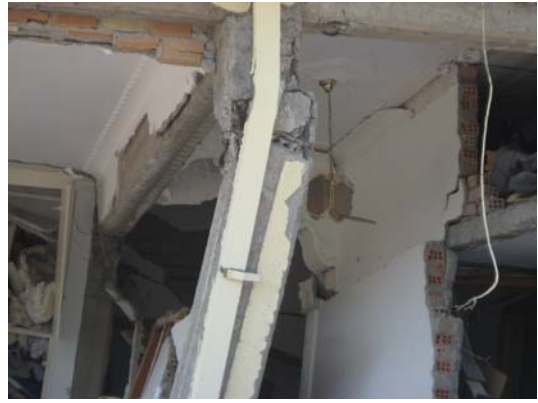
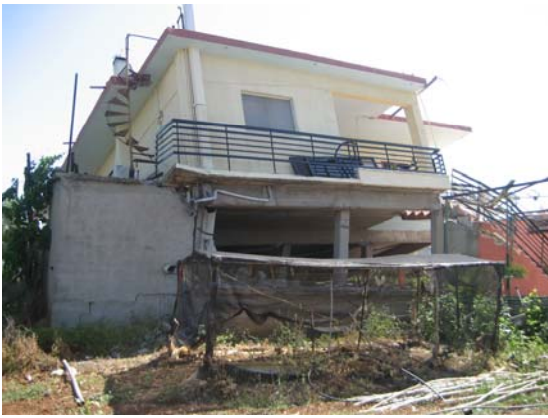
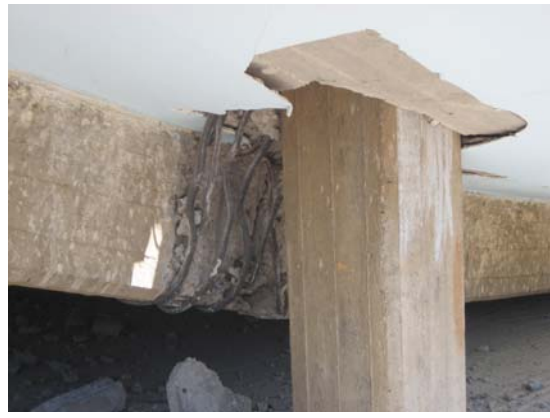
Μία κατάρρευση κτιρίου Οπλισμένου Σκυροδέματος με μαλακό ισόγειο όροφο. Ρηγματώσεις στις τοιχοποιίες πλήρωσης σε άλλα κτίρια, από Οπλισμένο Σκυρόδεμα, του οικισμού. Αποκολληθείς τοιχοποιιών πλήρωσης από τα πλαίσια Οπλισμένου Σκυροδέματος. Απουσία συνδετήρων και οπλισμών στον κόμβο.

Φωτ. 3.1. Οικισμός Διδαχαίικα. (α) - (δ) Κατάρρευση διώροφης οικοδομής από Ο/Σ, (ε) Ρηγματώσεις στις τοιχοποιίες πλήρωσης διώροφης κατοικίας, (στ) Προσωρινές εγκαταστάσεις στέγασης.

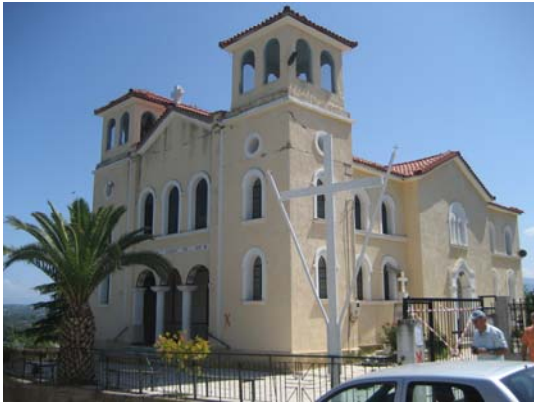
(α)

Φωτ. 3.2. Οικισμός Φώσταινα,. (α)Βλάβες στο κωδωνοστάσιο του Ναού (β) Μερική κατάρρευση λιθοδομής με αργιλοκονίαμα, (γ) Ολική κατάρρευση κτιρίου από λιθοδομή (απεγκλωβίστηκε άνθρωπος), (δ) Μερική κατάρρευση κτιρίου,(ε) Αποκόλληση τοιχοποιιών πλήρωσης από περιβάλλον πλαίσιο Οπλισμένου Σκυροδέματος, (στ) Καταυλισμός για στέγαση αστέγων.

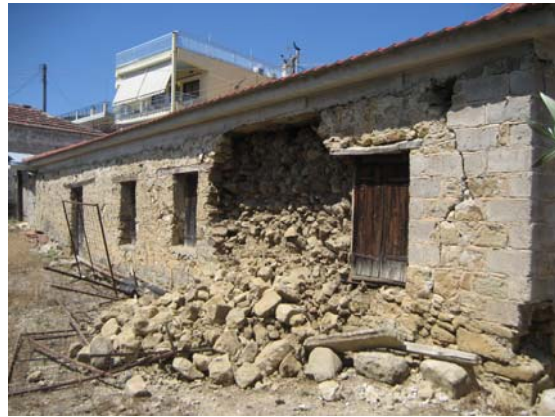
(β)

Μία κατάρρευση κτιρίου από Φέρουσα Λιθοδομή. Αρκετές καταρρεύσεις λιθοδομών σε μονώροφα ή διώροφα κτίρια. Οι λιθοδομές ήταν δομημένες με ακατέργαστους ή ημικατεργασμένους λίθους. Ως συνδετικό κονίαμα χρησιμοποιείτο αργιλοκονίαμα. Ρηγματώσεις σε λιθοδομές και σε τοιχοποιίες με πλίνθους σε μονώροφα και διώροφα κτίρια. Σε παλαιότερα, κυρίως, κτίρια από οπλισμένο σκυρόδεμα αποκολληθείς τοιχοποιιών πλήρωσης από περιβάλλοντα πλαίσια Οπλισμένου Σκυροδέματος. Νεόδμητα κτίρια Ο/Σ δεν παρουσίασαν εν γένει βλάβες. Ρηγματώσεις σε δύο πύργους κωδωνοστάσιων της εκκλησίας του χωριού. Οι ρηγματώσεις αυτές αναπτύχθηκαν στην στάθμη του κωδωνοστασίου όπου βρισκόταν ο οροφή του Ναού. Υπήρχαν μερικές επιφανειακές διαρρήξεις στην περίμετρο του οικισμού.

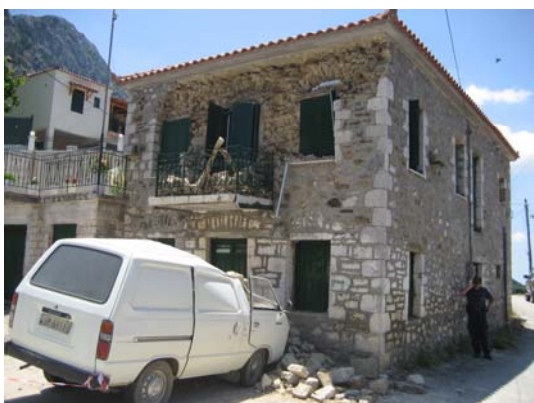
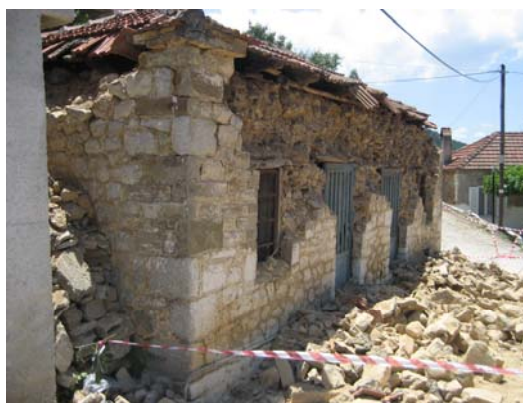
Φωτ. 3.3. Οικισμός Σαντομέρι, (α), (β) Μερική κατάρρευση λιθοδομών, (γ) Ρηγματώσεις σε τοίχους στον όροφο κτιρίου, (δ) Μερική κατάρρευση κτιρίου από πτώση βράχου, (ε) Ο βράχος που προκάλεσε την μερική κατάρρευση, (στ) Μερική κατάρρευση λιθοδομής στον ισόγειο όροφο κτιρίου.

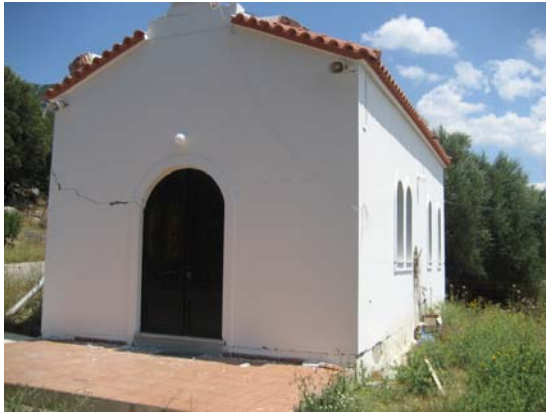
Φωτ. 3.4. Οικισμός Πόρτες. (α) Ρηγματώσεις φερόντων τοιχοποιιών σε μονώροφο μικρό Ναό, (β), (γ) Μεταστέγαση του οικισμού Πόρτες λόγω ενδεχόμενων καταπτώσεων, (δ) Μερική κατάρρευση λιθοδομής, (ε), (στ) Θέση κατάπτωσης μαλακών βράχων μετά από καθαρισμό και θέση αποκόλλησης μαλακών βράχων στον δρόμο μεταξύ των οικισμών Πόρτες και Βάλμη.

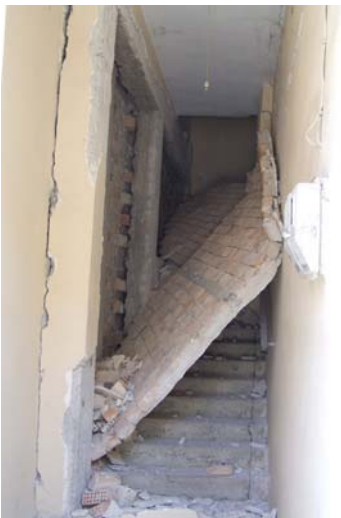
Φωτ. 3.8. Βαρθολομιό - Γαστούνη. (α), (β) Αποκολλήσεις τοιχοποιίας πλήρωσης από το περιβάλλον πλαίσιο Οπλισμένου σκυροδέματος (γ) Ρωγμή σε κόμβο δοκού - υποστρώματος, (δ) Ρηγματώσεις τοιχοποιίες πλήρωσης, (ε) Κατάρρευση τοίχου πλήρωσης, (στ) Ρηγματώσεις στο άνω μέρος κτιρίου από φέρουσα τοιχοποιία στη Γαστούνη.

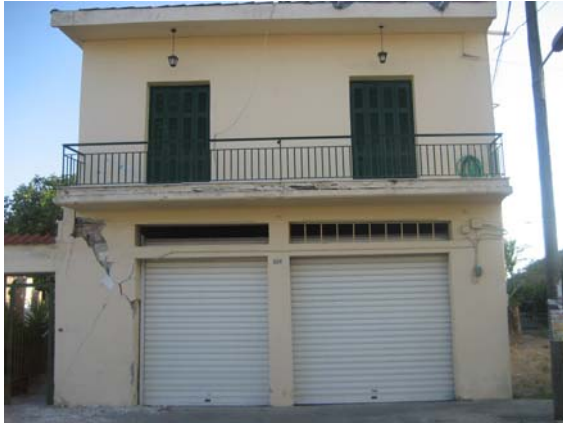
Φωτ. 3.9. Ανδραβίδα. (α) Ρηγματώσεις σε στοιχεία σκυροδέματος, (β) Ρηγματώσεις στο άνω μέρος κτιρίου από φέρουσα τοιχοποιία, (γ) Ρηγματώσεις σε τοιχοποιίες πλήρωσης σε κτίριο στον Σταφιδόκαμπο, (δ) Ρηγματώσεις λιθοδομών στο άνω μέρος Ναού στον Σταφιδόκαμπο, (ε) Αποκολλήσεις τοιχοποιιών από τα στοιχεία σκυροδέματος σε κατάσταση στον Σταφιδόκαμπο, (στ) Ρηγματώσεις λιθοδομών στο άνω μέρος Ναού στο Στρούσι.

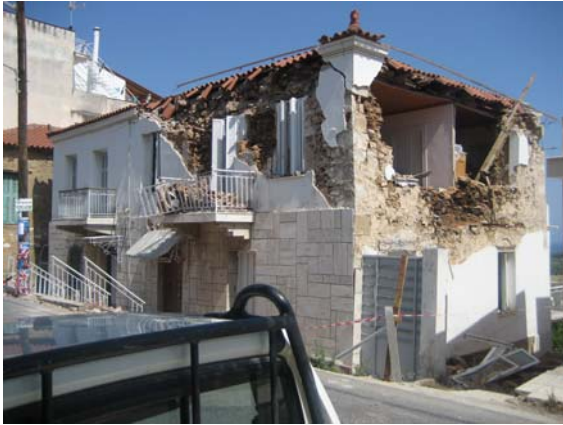
(α)

*Φωτ.3.10.Κ. Αχαΐα. (α)-(δ) Μερικές και πλήρεις καταρρεύσεις κτιρίων από φέρουσα τοιχοποιία, (ε) Ρηγματώσεις σε κωδωνοστάσιο, (στ) Ρηγματώσεις σε τοιχοποιίες πλήρωσης σε κτίριο Οπλισμένου Σκυροδέματος.*

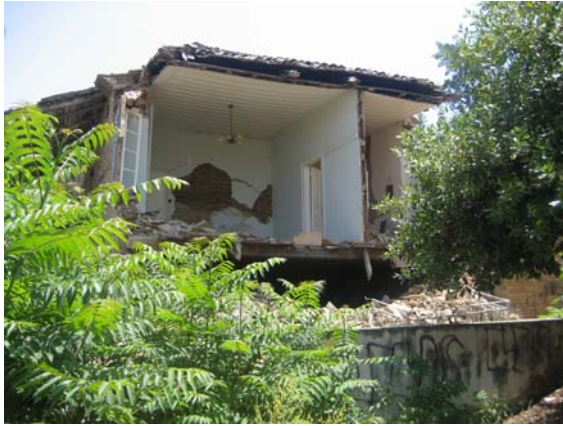
Φωτ.3.11.Βραχναίικα (α) Μερική κατάρρευση τοιχοποιίας, (β) Ρηγματώσεις σε κωδωνοστάσιο, (γ)-(ε) Ρηγματώσεις σε κτίρια από φέρουσα τοιχοποιία και πτώσεις διακοσμητικών στοιχείων, (στ) Πτώση μνημείου.

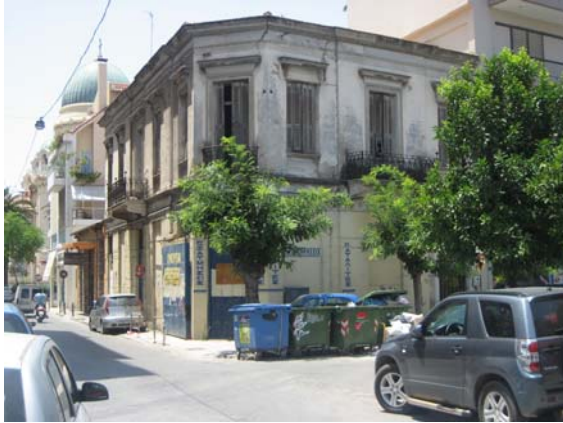
(α)

*Φωτ.3.12.Πάτρα (α),(β) Ρηγματώσεις σε κτίρια από φέρουσα τοιχοποιία, (γ), (δ) Ρηγματώσεις σε τοιχοποιίες πλήρωσης κτιρίων από Οπλισμένο Σκυρόδεμα, (ε)-(στ) Ρηγματώσεις στο κτίριο του Τελωνίου στο Λιμάνι της Πάτρας.*
